# 轨道车辆构件油漆起鼓脱落问题分析及 检测方案研究

**摘要:** 针对某型车辆运行过程中的油漆起鼓、脱落问题进行了研究。研究发现贯通性缺陷为主要诱因, 分别通过压力气泡检测、无压液体渗漏检测、磁粉检测、相控阵超声波检测和涡流检测对贯通性缺陷进行了工艺试验研究。结果表明: 压力气泡检测为最优检测方案。

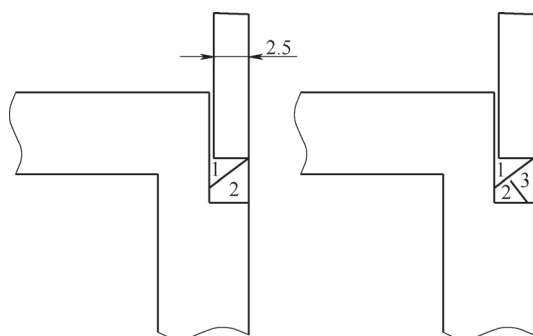
图1 问题区域焊接结构

将油漆起鼓、脱落部位的残留漆层去除后，经目视检测发现一些肉眼可见的焊接气孔。猜测该类油漆起鼓、脱落的原因是存在焊接缺陷。将所有起鼓、脱落位置的油漆去除后，通过目视检测，发现这些部位均存在不同程度的焊接不良问题。

经分析发现，真正引起油漆在役脱落的更倾向于贯通性缺陷：若存在大缺陷，则在首次涂装时油漆会发生明显的凹陷或变形；若存在小的非贯通性缺陷，则在首次涂装时不会发生明显的凹陷或变形，使用过程中无外力诱因导致起鼓、脱落。贯通性缺陷的一侧受空气或气流的影响，可能导致气流向其另一侧的漆层运行，在周期性作用下会导致油漆起鼓、脱落。

### 3 问题区域结构

焊前清理污物（油、脂、毛刺等），并确保母材配合间隙达到工艺要求。选用具有较高焊接水平和责任心的焊工，使用80%Ar+20%CO<sub>2</sub>混合气体保护，降低气孔类显示的出现概率。由于焊接位置为横焊，因此采用辅助小车坐姿焊接，焊工双手持焊枪匀速焊接。下道焊接前需对上道焊缝清根。

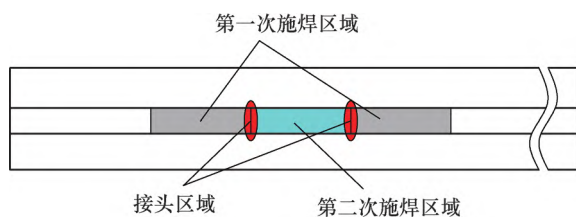
图2 多段焊接示意

该处焊接接头尺寸较长，每辆车超过50m。限于现有状况，该处接头采用MAG人工焊接。焊接过程采用多段连接方式，300mm/段复合连接，如图2所示。人工焊接长焊缝，会受到工作疲劳和姿势走形的双重影响。同时多段复合焊接方式，会形成很多焊缝接头（见图2中红色区域），若不合理清理接头部位，则极易因引弧而导致焊接状态不良，进而

诱发缺陷。另外，由于焊接位置为横焊，因此操作难度较大，第一道焊缝成形状态不良会对第二道、第三道（如果有）焊缝造成不良的焊接基础，若不及时清理，就会诱发潜在的问题<sup>[4]</sup>。

缺陷评定情况见表2。由表2可见, 压力气泡检测和无压液体渗漏检测检出的疑似缺陷数量差不多, 相差的4个缺陷全部来源于图2所示的接头区域(红色区域)。而磁粉检测的疑似磁痕多达383个, 无法逐一分辨其相关性及其贯通性。相控阵超声波检测检出的缺陷比前两种方法稍多, 但也无法评定缺陷贯通性。涡流检测检出的疑似缺陷较少, 这是因为某些较小的显示引起的涡流信号变化不明显。

综上所述，最终选择压力气泡检测覆盖所有检测区域，在接头部位及靠近墙板缝隙处采用无压渗漏检测局部检查。执行压力气泡检测后及时干燥，

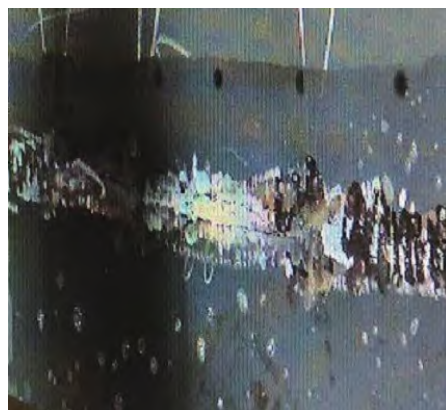
图4 压力气泡检测表面状态

基于表面张力的作用，液体涂抹后呈气泡状。若存在贯通性缺陷，则在压缩空气的作用下，气泡会逐渐胀大、破裂。

由于液体无色透明，形成的气泡颜色与打磨后的焊缝底色难以产生比较明显的色差，对比度较差，因此观察条件要求较高，即白光照射度 $\geq 1000\text{lx}$ ，借助5倍放大镜辅助观察，可发现裸视无法看见的微小变化。同时，内侧压缩空气与外侧液体施加的移动速度应控制在 $200\text{mm/min}$ 以内。

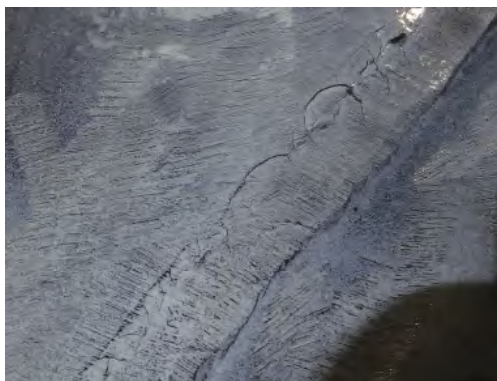
图6 磁痕显示

磁粉检测操作较为简单。但受结构或组织磁特性不均的影响，可能形成非相关显示（见图6），有些区域结构凹陷（如咬边）易引起磁悬液滞留<sup>[5]</sup>，进而形成伪显示。非相关显示和伪显示都干扰了相关显示的评定，最为关键的是磁粉检测无法确定缺陷是否贯通。

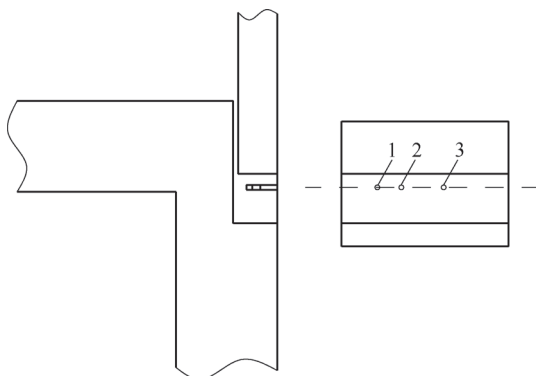
图7 缺陷模拟试块

设计制作带有缺陷的模拟试块：在现有结构上截取长约400mm的部分，并排钻3个孔，孔径为 $\phi 2\text{mm}$ ，孔深分别为5mm（1#孔）、3mm（2#孔）、0.5mm（3#孔），如图7所示。

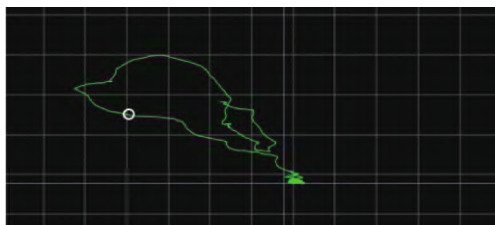
图10 涡流检测信号

选用点式探头, 采用图7所示的缺陷模拟试块。涡流检测信号如图10所示: 缺陷信号相位发生改变, 其幅值达到一定高度, 无缺陷位置信号呈微小浮动。但是, 缺陷延伸深度很难通过相位和幅值量化来表示, 因此难以确定贯通性缺陷。
