# 缸体顶面平行度质量改善

张昆鹏 王成伟

宁波吉利罗佑发动机零部件有限公司

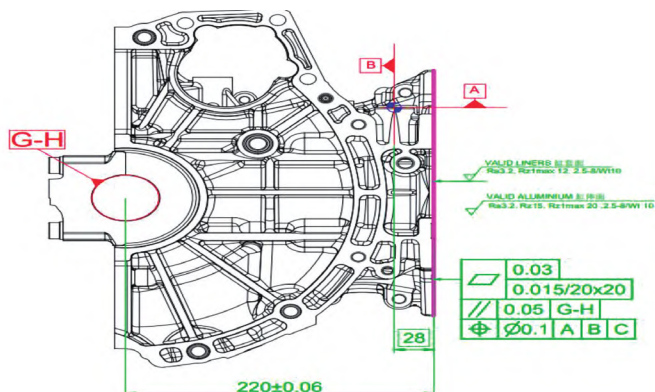
图1 缸体顶面产品要求

我公司需要在现有机加生产线的设备、夹具以及新购刀具的条件下，升级改造一款发动机缸体产品。如图1所示，该产品缸体顶面F101平行度要求为0.05，相对基准为G-H（曲轴孔1/5档）。

根据公司质量管理体系的要求，该产品尺寸为关键产品特性，需满足 $Cmk \geq 1.67$ 的要求，但在产品实际加工过程中存在不同程度的超差，无法满足过程能力要求，无法进行量产，项目小组针对此问题进行重点分析攻关，解决问题。

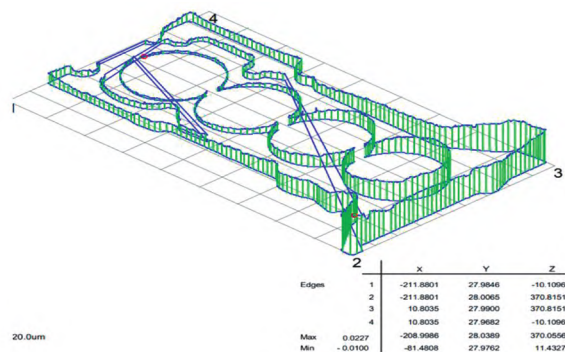
图2 缸体顶面平面度轮廓（改善前）

根据现场对缸体顶面平面度实际三坐标测量结果进行分析，如图2所示，从其测量的轮廓尺寸来看，缸体顶面呈现斜面向上的形态，确认该形态是导致缸体顶面平面度质量差的关键。

经过现场调研分析认为，该平面度尺寸轮廓的高点处为缸体顶面薄弱处，加工此处时由于产品较薄，刀具加工后让刀，产品回弹，导致整体平面形态变化，平面度超差。针对上述分析结果，改善小组对现场多个测量结果进行分析，均存在该种让刀现象，且图形和测量结果较一致，证明其在加工缸体顶面（F101面）时，整体弹性变形量较固定，可以从切削插补的方式上进行改善，对弹性变形量加工量进行补偿，以满足产品质量要求。

针对缸体平面的轮廓轨迹，策划将刀具按照产品变形轨迹斜线偏移方向进行加工，将机床Z轴终点方向位

置偏移 0.02 mm, 使其加工轨迹与变形方向相反, 以补偿其弹性变形量。但考虑到刀具采用斜切的方式进行加工, 整体刀具存在后面切削余量不足、刀具过切和切削不足的情况, 会导致缸体顶面产生刀纹, 故同时将 B 轴整体偏移约  $0.002^\circ$ , 以改善平面度或者消除刀纹。

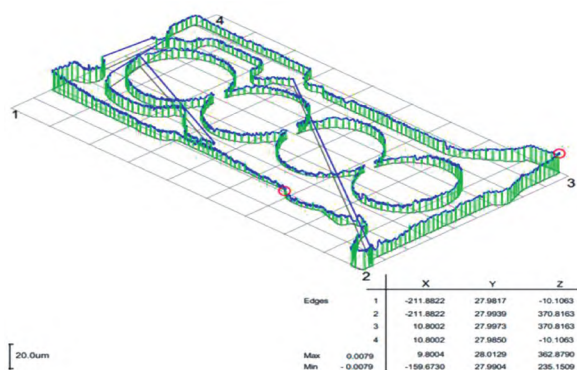
图 3 缸体顶面平面度轮廓 (改善后)

通过上述改善, 整体平面度轮廓尺寸得到了显著的提升, 如图 3 所示, 产品图形状态趋于平面, 无之前呈现斜面向上的形态, 改善效果明显。

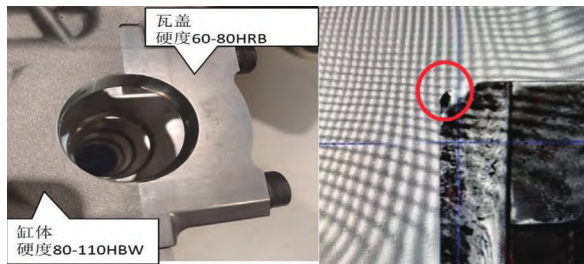
图 6 曲轴孔材质及刀具崩刀

通过上述工艺改善, 前 10 件工件同轴度得到了明显的改善, 且一致性较好, 但在缸体曲轴孔加工至 26 件时, Y 方向 (铝材质方向) 偏移约 0.033 mm, 整体偏移达到了 61%。

经改善小组现场调研分析, 如图 6 所示, 由于该产品曲轴孔为双金属材料设计, 基体材质为铝, 瓦盖为铁基粉末冶金, 硬度差约为 2 倍, 由于加工硬度和受力不均匀, 导致精镗刀具刃口崩裂, 使得整体切削力不足, 加工过程整体向弱侧 (铝材质) 方向偏移, 导致曲轴孔同轴度随着加工数量增多, 尺寸偏移逐渐变差。

该工序曲轴孔镗刀采用一把刀镶嵌粗、精刀片分别进行粗镗和精镗加工, 对于精镗刀崩刃, 改善小组分析为切削余量分配不均和刀具 Lead 角度太小导致崩刃, 故分别从刀具的选择和加工余量两个方面进行改善验证。

重新定义产品切削余量, 降低精加工余量, 降低精加工刀具切削过程的受力, 保障其加工质量, 具体更改如表所示。

通过上述调整, 曲轴孔加工有明显的改善, 加工过程趋于平稳, 有效地提升了产品加工过程的稳定性, 但在加工 120 件左右时还是存在崩刀的现象, 需要进一步

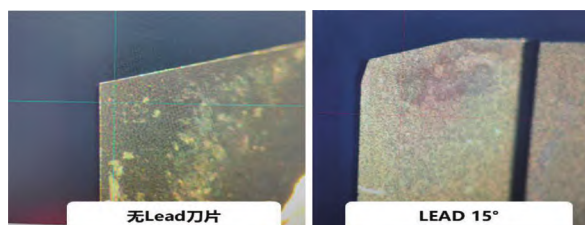
图 7 曲轴孔刀具 Lead 角度的选择

如图 7 所示, 当前曲轴精镗刀具采用无 Lead 角度的刀片, 该刀具切削性能好, 但是刀具磨损快, 容易崩刀。为保证刀具的切削性能, 并降低刀具的磨损, 将刀具由无 Lead 角度更改为 Lead 角度为  $15^{\circ}$ , 进而降低刀具的磨损。

通过上述调整, 刀具可满足前期规划的 200 件加工的寿命要求, 且过程趋于稳定, 改善效果明显, 可满足量产需求。

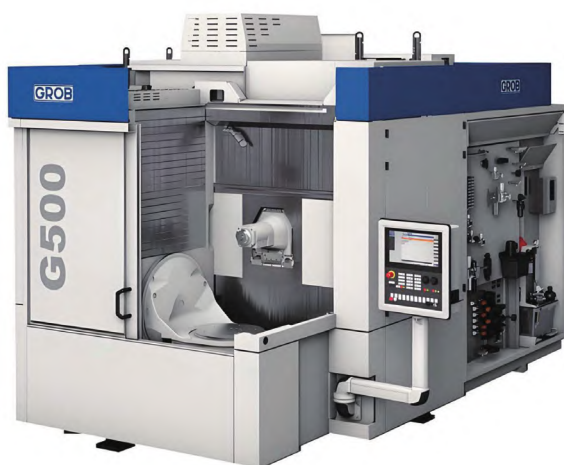
图 8 GROB G520 双轴加工中心

如图 8 所示, 当前缸体线曲轴孔加工设备采用 GROB G520 双轴加工中心, 轴一和轴二的夹具精度需要保持一致, 如果两个夹具精度不一致, 会导致曲轴孔加工一致性差, 无法满足生产需求。改善小组重新对夹

具精度进行调整, 保证两个夹具产品的一致性, 以满足加工稳定性需求。

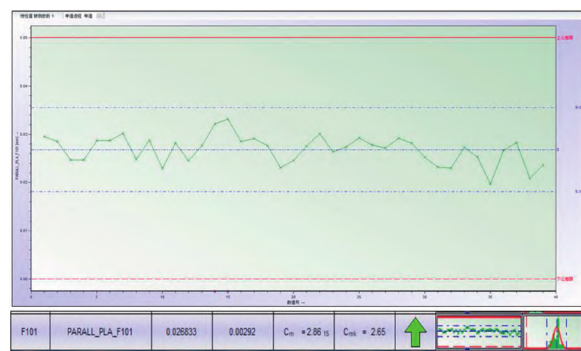
图 9 缸体顶面平行度能力值

经过上述改善, 对机加缸体线缸体顶面 F101 面平行度进行过程能力验证, 结果如图 9 所示, 通过加工验证和能力分析,  $Cmk$  值达到了 2.65, 加工过程稳定, 满足量产需求。
