# C 齿磨齿加工精度问题及解决

一汽集团动力总成工厂

**摘要:** 本文研究了 DCT400 偶数轴 C 齿在蜗杆砂轮磨齿加工中出现的問題，特别是六档齿轮在测试时产生的异响。通过对磨齿砂轮、修整器和夹具的分析，发现夹具磨损、机床异常振动和磨齿机 Y 轴及 Z 轴丝杠轴承间隙是导致齿面波纹度  $f_{fa}$  异常的主要原因。通过调整加工参数、提高检测频次和精度要求，成功将  $f_{fa}$  恢复到小于  $3.5\mu\text{m}$ ，满足了装箱要求。

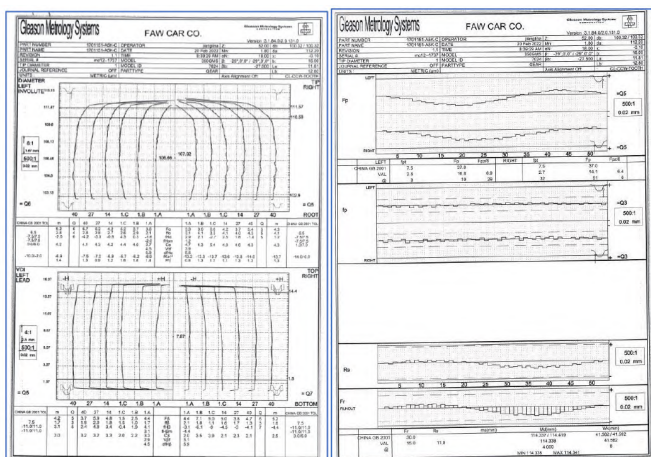
图 1 格里森 MM 齿轮检测

DCT400 偶数轴 C 齿使用的格里森 MM 齿轮检测中心，对工件按  $90^\circ$  分度共选 4 个齿进行检测，普通检测报告包含 23 项检测参数，评价齿形齿向的有 16 项，其中最常用到的有 9 项，如图 1 所示。

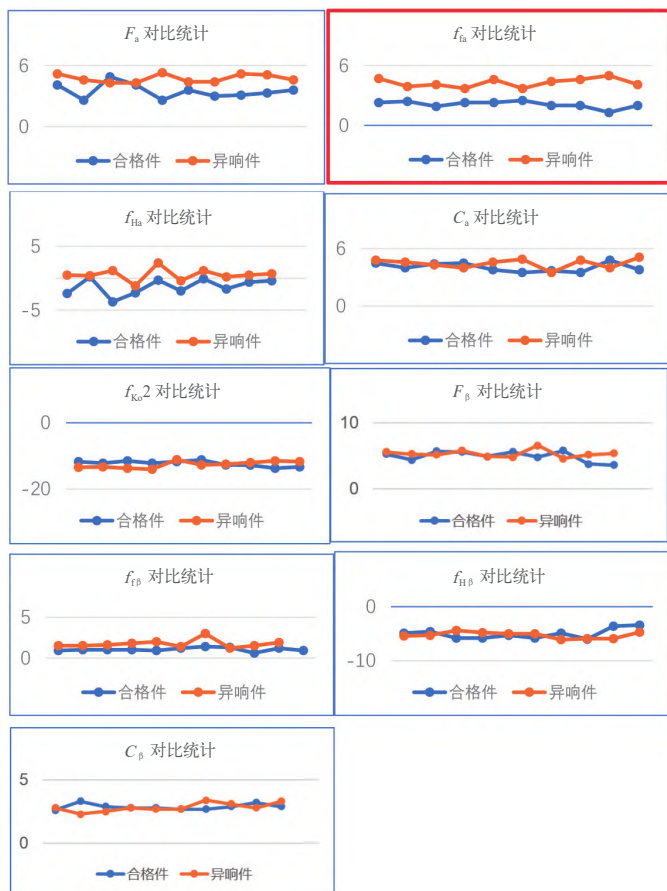
图2  $f_{ia}$  参数对比统计

$f_{fa}$  是齿形形状偏差，用以评价齿形平滑程度，数值越小，越平滑，精度越高。针对评价齿形齿向的 9 项参数，“异响件”与“合格件”各选 10 件，进行对比。可以看到  $f_{fa}$  参数存在明显差异，如图 2 所示。

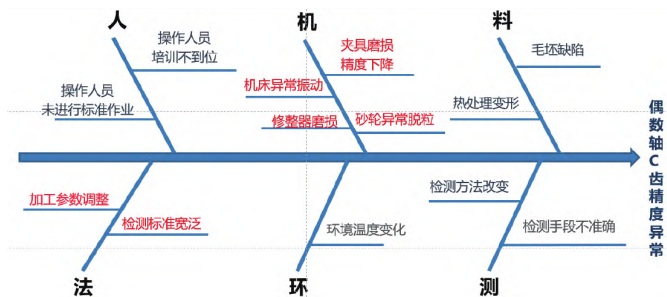
图3 多维度对  $f_{ia}$  的影响

通过分析人、机、料、法、环、测，我们发现夹具磨损精度下降、机床异常振动、砂轮异常脱粒和检测标准宽泛等是可能的影响因素，如图 3 所示，分别采取措施以期解决问题。

经排查，发现夹具本体与涨套接触部位已出现磨损，磨损痕迹最深处 0.02 mm，会影响夹紧效果，导致加工时异常振动，进而影响  $f_{ia}$  数值。

经排查发现，机床切削油供油电机噪声较大，车间反馈近期噪声明显增大，振动大于从前。仔细检查发现磨齿机 Y 轴、Z 轴丝杠轴承有间隙，基本可确定电机异常导致机床异常振动及轴承有间隙是真因之一。

(1) 定期检测机床及夹具精度，发现异常及时处理。

(2) 增加检测频次将 MM 检测裁砂轮的首件调整为 MM 检测裁砂轮的首尾件。

(3) 提高齿面  $f_{ia}$  的加工要求，由  $6.5 \mu\text{m}$  提升为  $3.5 \mu\text{m}$ 。

(4) 在砂轮及修整器使用寿命剩余 1/4 时，应增加机床、夹具及工件的检测频次，因砂轮及修整器后期精度会有所下降，这时机床及夹具精度出现不合格或在边缘状态，也会导致在磨齿加工时齿面  $f_{ia}$  出现不稳定现象。

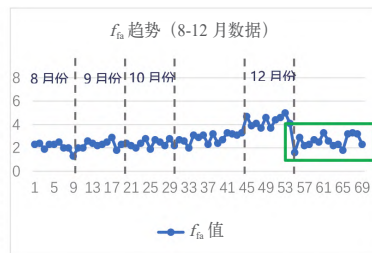
图4 状态检查

采取措施调整后，经过验证，偶数轴 C 齿的磨齿加工精度  $f_{ia}$  恢复到以前的正常加工状态，最大值小于  $3.5 \mu\text{m}$ ，满足装箱要求，如图 4 所示。
