# 变速器二挡从动齿总成断裂原因分析

牟健宁

柳州上汽汽车变速器有限公司 广西柳州 545006

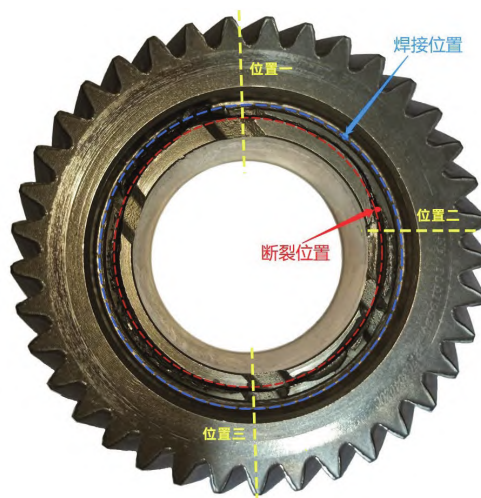
图1 从动二挡齿断裂位置

对断裂的二挡从动齿总成进行检查，断裂位置均位于结合齿与齿轮焊接位置旁。从动二挡齿总成断裂

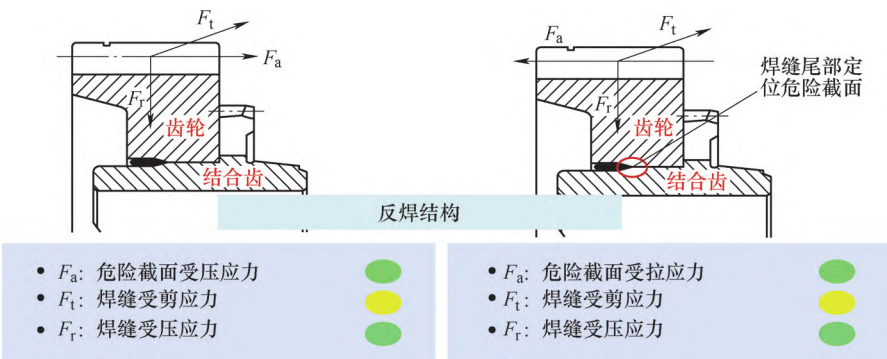
图2 D系列二挡从动齿总成焊缝受力示意

根据二挡从动齿总成的结构，可知其为反焊结构，进而得出其焊缝位置受力分析图，如图2所示。

总成焊缝受力示意图可知：正托工况下，焊缝尾部位置受压应力；反托工况下，焊缝尾部位置受拉应力；而在受拉应力作用下，焊缝尾部应力较为集中。

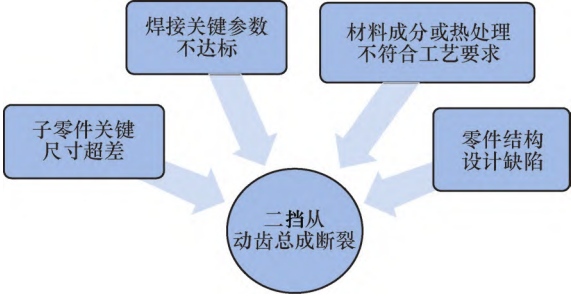
图3 二挡从动齿总成断裂机理分析

通过对失效二挡从动齿总成的初步分析，同时结合齿轮结构特点，初步推断出造成二挡从动齿总成断裂的主要原因有以下几点：

- 1) 子零件关键尺寸超差。
- 2) 材料成分或热处理不符合工艺要求。
- 3) 焊接关键参数不达标。
- 4) 零件结构设计缺陷。

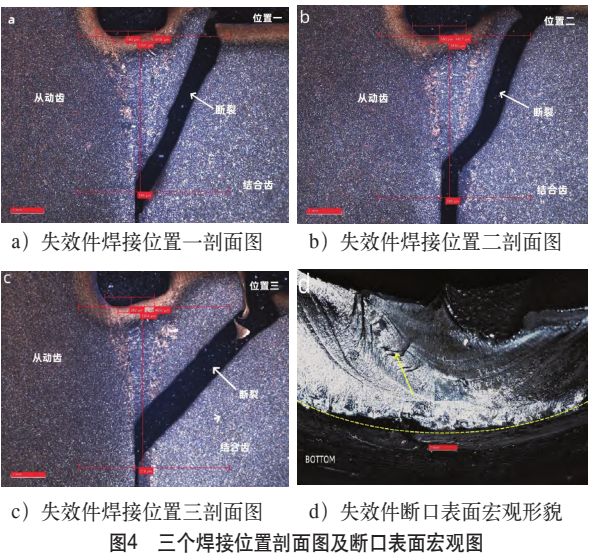
通过表3及图4可知，断裂二挡从动齿总成焊接关键参数符合要求，失效件断口裂纹源位于焊缝尾部结合面位置并沿结合齿 45° 方向扩展，因此也可排除焊接关键参数不达标导致齿轮断裂的可能。

从失效件三个位置的剖面图可以发现，零件焊接深度、焊接宽度和堆高满足技术要求，失效件断口裂纹源位于焊缝尾部结合面位置并沿结合齿 45° 方向扩展。经扫描电镜分析，失效件断口裂纹源区，在高倍下可见到明显的疲劳辉纹。

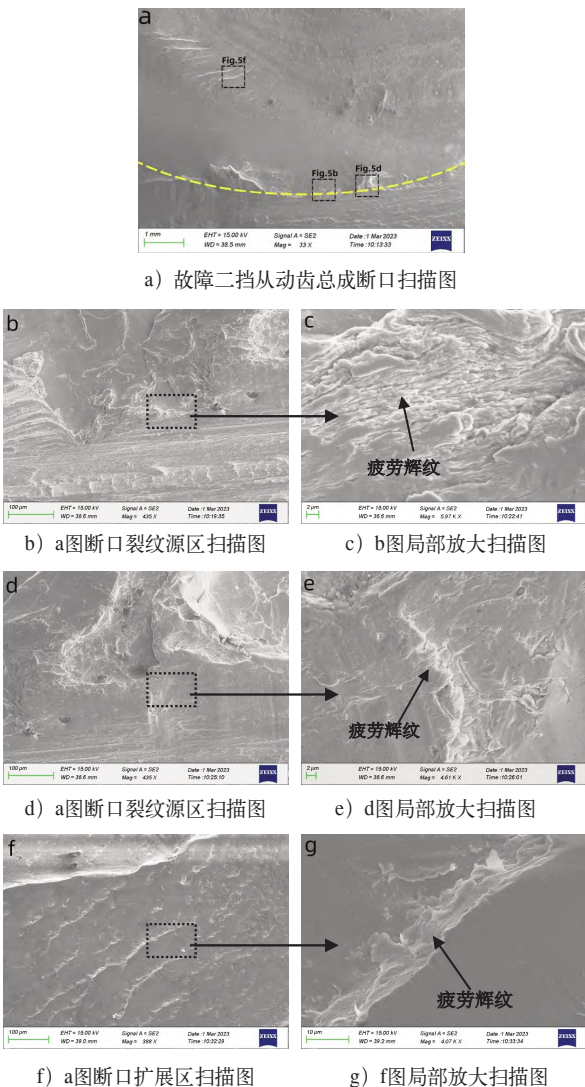
图5 故障二挡从动齿总成断口扫描图

2) 使用电镜对断口进一步分析，结果如图5所示。

综上所述，故障二挡从动齿总成在反托工况下，焊缝尾部位置会受拉应力作用，因而焊缝尾部位置应力较为集中，从而易导致二挡从动齿总成发生疲劳断裂。

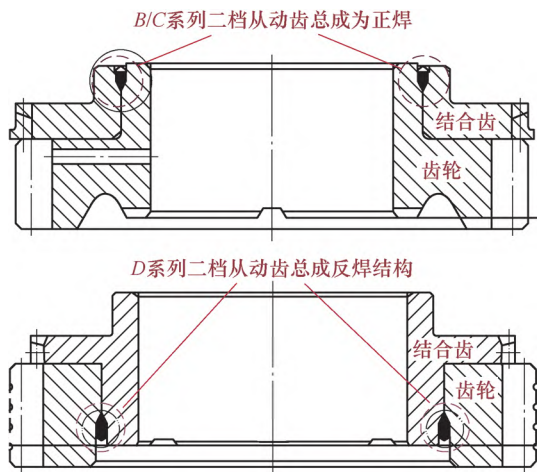
图6 B/C系列与D系列二档从动齿总成焊接方式

断裂的情况，进一步对相关零件的结构进行对比，发现B/C系列的二挡从动齿总成为正焊结构，而D系列的二挡从动齿总成为反焊结构，如图6所示。

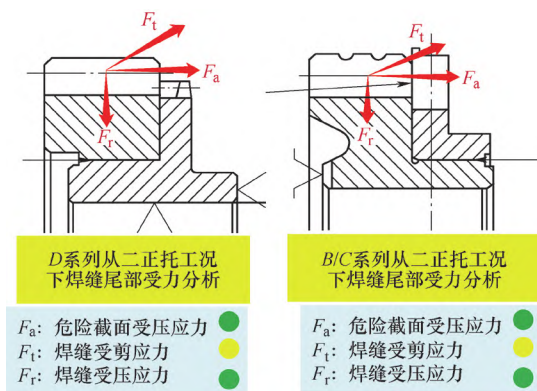
图7 B/C系列与D系列从二焊缝正托工况下受力分析

由上述零件横向对比分析可知：在正托工况下，B/C与D系列的从二齿轮与结合齿存在贴合趋势，二挡从动齿总成焊缝尾部受力情况一致；在反托工况下，B/C与D系列的从二齿轮与结合齿存在分离趋势，但B/C系列的二挡从动齿总成底部的安装端面因受到输出轴轴肩的限位，所以B/C从二的焊缝尾部受到的拉应力较D系列的从二焊缝尾部受到的拉应力要小得多。

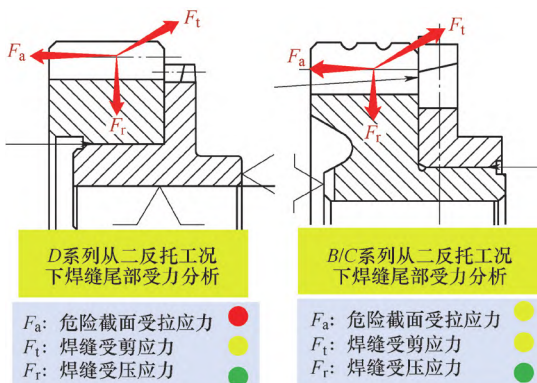
图8 B/C系列与D系列从二焊缝反托工况下受力分析

因此，在同等反托工况下，D系列从动二挡齿总成

的焊缝尾部所受到的拉应力比B/C系列从动二档齿总成的焊缝尾部所受到的拉应力要大，二档从动齿总成也更容易因为所受拉应力的反复作用而发生疲劳断裂。自此可以确定：造成二档从动齿总成断裂的原因为零件结构设计存在缺陷，反托工况下易造成二档从动齿总成断裂，最终导致整车二档无动力。
