# 电泳车身B柱欠烘烤 问题解析

刘宗会

北京汽车研究总院有限公司 北京 101100

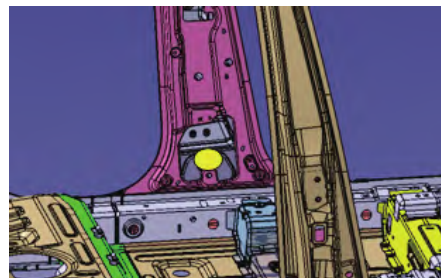
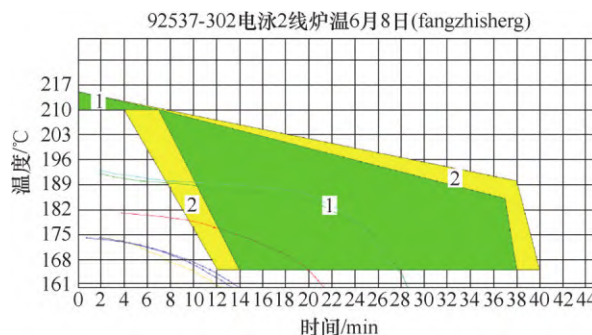
图1 炉温检测问题

问题发生在新车型投产调制爬坡阶段，新车型在做炉温检测时发现车身B柱内腔部位炉温曲线不达标，如图1所示（图1中区域1烘烤正常，区域2烘烤不足）。

a) 车身B柱内腔部位

b) 炉温曲线

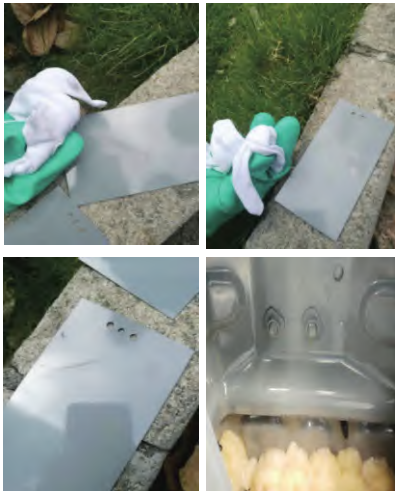
图2 丙酮擦拭烘烤不足部位

用丙酮擦拭烘烤不足部位（抽取5台车），检查擦拭后情况如图2所示，试验结果见表1。

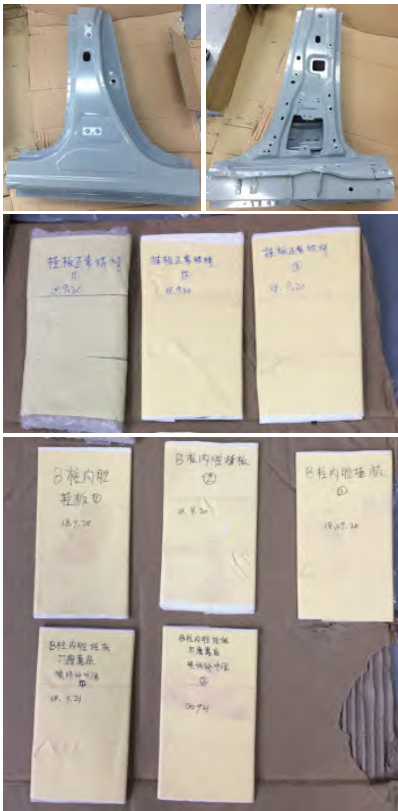
图3 中性盐雾试验检测

如图3所示，选取以下部位进行中性盐雾试验检

测：新车型烘烤不足部位（车身右B柱）、新车型烘烤正常部位（轮毂包挂板3块DC05）、新车型欠烘烤部位（3块做1000h盐雾试验/B柱内腔挂板）以及新车型欠烘烤部位（2块打磨漏铁后喷修补中涂做盐雾试验1000h/B柱内腔挂板）。检测结果见表3，试验分析见表4。

- 1) B柱直接放在中性盐雾箱中采取连续喷雾测试，160h内腔多处出现锈点，1000h内腔锈蚀较严重，由于目前对白车身内腔只有膜厚要求，无腐蚀要求，另外与整车暴露环境差别比较大，此次试验不做结果判定。
- 2) 所有随车电泳的试板单侧腐蚀宽度都合格，但都有不同程度的气泡。其中，B柱内腔挂板试片比右轮处挂板试片气泡严重。喷修补中涂后，气泡点减少。结果评价不合格。
- 综上，炉温不达标需要进行整改，才能保证整车质量。

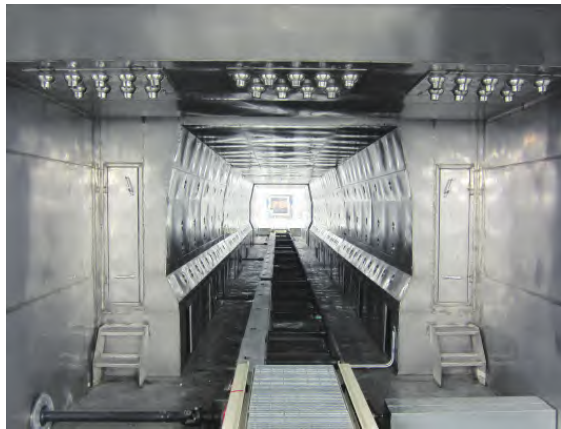
图4 电泳烘干室

该生产线电泳烘干室采用强对流热风循环的烘烤

方式，风管为侧送下回风的对流传递，如图4所示。此种对流循环方式的优点是烘干室内不易起灰，有利于车身的清洁，但是由于回风口离车底很近，使烘干室底部喷流出来的热风很快被回风口抽走而无法顺利循环至车体下部，导致车体下部位置升温慢、保温时间短，达不到规定的烘烤温度和时间的要求，从而造成局部烘烤不良。

同一段烘房内部的循环热风量是固定的，需要调整烘房内部B柱下部车身体质位置循环热风风量分布，来改善B柱内侧烘烤不良的问题。经过烘炉烘烤仿真分析，最终确定方案为：将进出风口的方孔改为圆孔，并增加送排风风量。

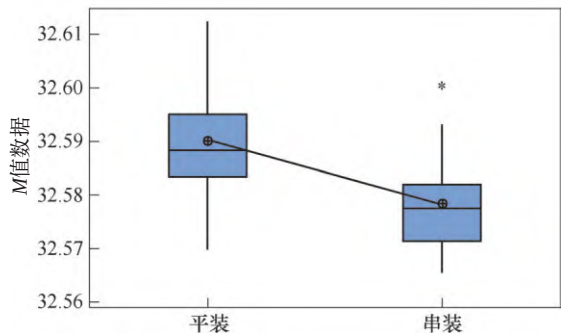
图6 平装/串装花键M值

变，内孔圆度变差，内花键锥度和周累变大。而平放能使零件径向冷却均匀，周累和锥度变形较小<sup>[3]</sup>。然而该零件的结构特殊，齿轮大而轮辐薄，且内孔上下结构不一致，平放时的变形程度更加严重。因此结合该零件内孔有凸台，并非对称结构，做平装并增加补偿套的方式，对比用补偿芯轴串装吊立的方式来验证能否减少内花键变形。验证结果如图6所示，热处理平装和串装的一挡内花键M值存在明显差异，且串装的均值和标准差好于平装。

- 1) 签订材料标准，收窄淬透性带宽。
- 2) 拉花键工艺固化，采用反向拉内花键。
- 3) 焊接后增加去应力回火处理。
- 4) 降低淬火有搅拌速度。
- 5) 采用补偿芯轴串装方式装炉热处理。
