# 汽车焊装自动点焊飞溅问题 分析及优化

王德昌 李卫元

北京福田戴姆勒汽车有限公司 北京 101400

**摘要：**对汽车白车身点焊飞溅原理进行阐述，之后进一步针对实际生产过程中的具体飞溅现象进行飞溅分析，并给出解决办法及优化标准，对汽车焊装点焊飞溅优化工作，具有一定的参考意义。

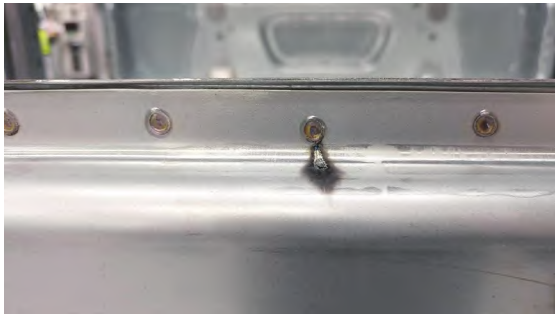
图3 外表面飞溅图

从位置来看，分为外表面飞溅（见图3）和板材间隙飞溅（见图4）；从飞溅时间来看，分为焊接前期飞溅和后期飞溅。

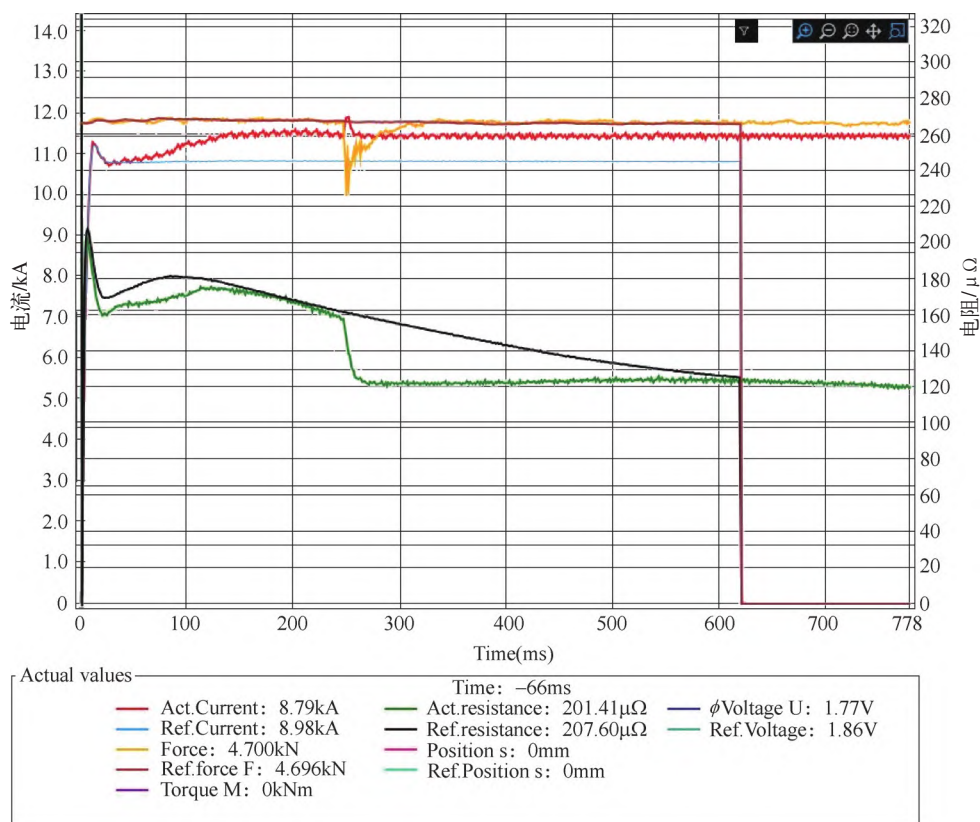
图5 焊接曲线

为详细描述点焊焊接及飞溅过程，现通过一个现场实际焊接飞溅点的焊接曲线进行说明。如图5所示。

4号点时，点焊飞溅发生。此时焊枪电极帽之间的部分板材金属被喷出，因此电阻曲线和压力曲线会出现陡降，电流会出现陡升。

5号点时，博世焊接系统检测到电阻陡降，例如陡降超过4%，则焊接压力开始补偿，同时UI功能也会降低焊接电流至之前水平，从而防止飞溅过于严重。

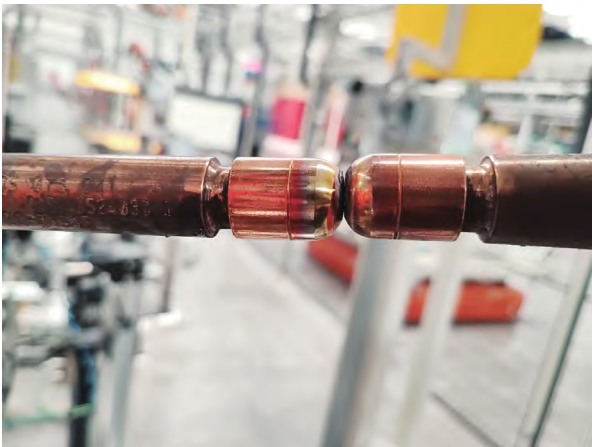
图7 电极不对中

焊枪制造尺寸不良、焊接粘枪、焊接时焊枪与焊装夹具或板材存在干涉等，均会导致焊枪上下电极不对中（见图7）的问题。焊接电极对中性不好，如图7所示，会导致焊接时电极与板材的接触面变小，从而使电阻和电流密度增大，引起飞溅。电极不对中时，焊点一般会出现扭曲

因此，上下电极帽对中偏差要求在1mm内。超过1mm则需要人工对焊枪进行校准。设备维修保养部门，可制定电极帽对中检查计划，定期对焊枪进行对中性检查。

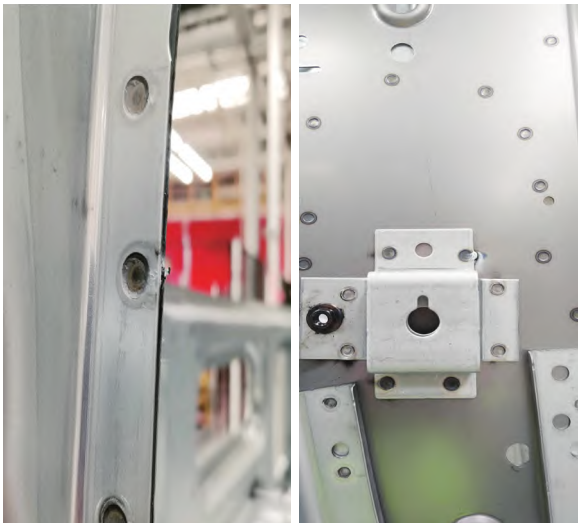
图8 焊点边缘焊

焊点位于边缘时，塑性环生长不完整，导致塑性环无法完全包裹受压的金属液体，从而引起飞溅。焊点边缘焊（见图8）的原因可能是板材搭接问题、板材切边尺寸问题或是机器人焊接轨迹问题。

实际焊点位置相对于理论位置，偏差需要在5mm内，且焊点中心到板材边缘距离V需要满足： $V \geq 4.38 \sqrt{t_{\min}} + 1.25$ ， $t_{\min}$ 为最小板材厚度。如果因为车身设计原因导致板材与电极帽干涉，造成边缘焊，可以尝试使用焊接软规范，即小电流，大时间，来消除飞溅问题；也可将大直径电极帽更换为小直径电极帽，或对零件进行设变，增加板材搭接边宽度。

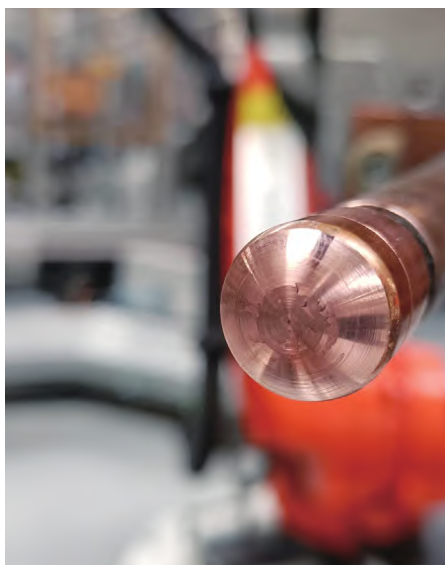
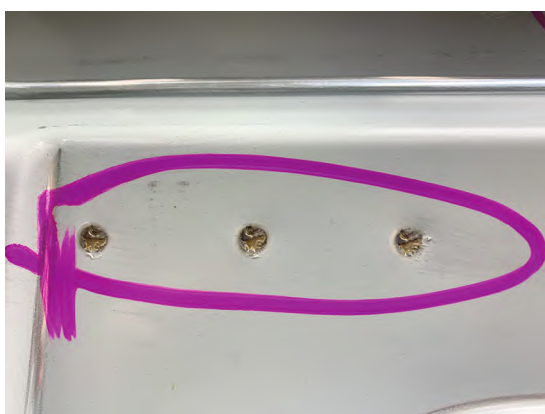
图9 电极帽修磨后端面不良

电极帽修磨后，由于电极帽端面直径过小、上下电极贴合不良（见图9）、电极端面不平整或者氧化层修干净，在点焊过程中，电阻和电流密度过大，引起飞溅。此时所成焊点的外观也不平整。

在保证修磨刀片型号正确，修磨刀片没有过大磨损和修磨刀片修磨时没有铜屑堵塞的前提下，通过优化焊枪修磨姿态，调整修磨参数，例如增加修磨转

数、减小修磨压力和增加单次修磨时修磨程序次数等来解决修磨后的端面问题。

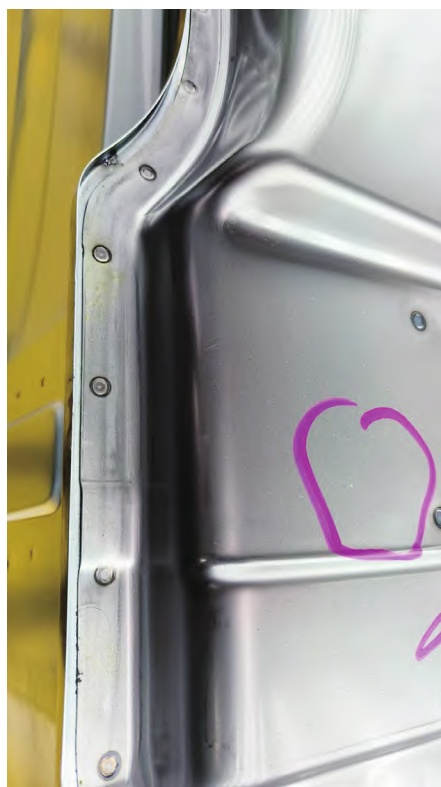
图10 板材表面油污

板材表面油污严重（见图10），造成电极帽与板材之间的接触电阻增大，局部的接触也使电流密度增大，引起飞溅。

通过控制冲压厂来件油污问题，加强环一生产上件时外观检查和油污清理工作，可有效解决板材油污带来的飞溅问题。
