# 汽车IGBT功率模块腐蚀绝缘故障分析

吉利汽车集团有限公司 浙江宁波 315336

**摘要:** 对于车规级功率模块, 设计使用时间往往高达15年以上。因此对可靠性设计和封装工艺控制提出更高的要求, 这也大大增加了IGBT模块封装技术的难度。封装过程中的每一个环节都需要精准设计和严格控制, 从而保证PCM (控制器模块) 功率模块在实际工况条件下的可靠性、耐久性。通过对某车辆PCM功率模块腐蚀失效故障的原因分析, 经过一系列验证分析, 讨论了引起PCM腐蚀失效的内外部因素, 其中包括外部环境、单片PM结构、IGBT灌封工艺、散热器外壳制造工艺等因素的影响。

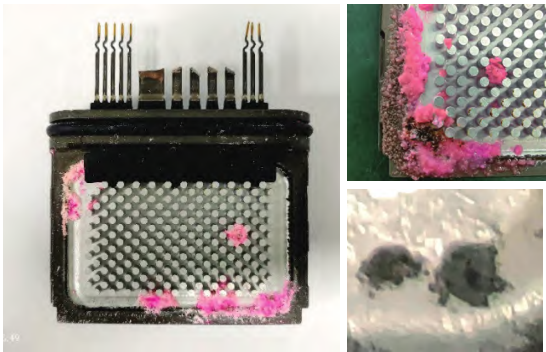
图1 失效的功率模块

某款混动车在道路行驶试验9365km时故障灯点亮, 根据故障码提示对车辆PCM输出进行绝缘检测, 阻值异常 (测试值为0)。进一步拆解检查发现内部单片PM表面有粉色晶状物, 同时表面铝质散热基板有腐蚀现象 (见图1), 单片PM绝缘测试, 其中一件绝缘失效。

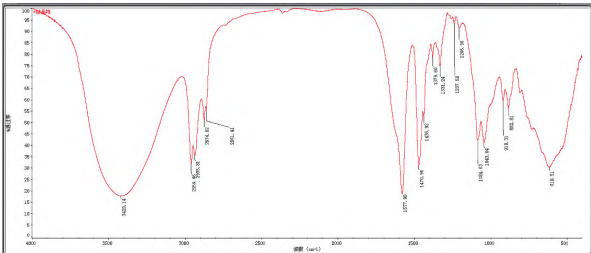
图2 粉色结晶物红外能谱图

经过红外分析, 粉色晶体主成分为冷却液+氧化铝

(见图2)，能谱分析结果显示其中F、K元素含量异常(见表1)。

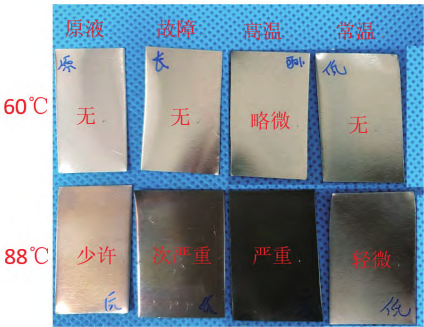
图3 腐蚀效果

经高温后的钎焊剂残渣在冷却液中溶解度会提高，溶入冷却液中的F、K<sup>+</sup>离子对铝质散热片有腐蚀作用。

温度对腐蚀速度有很大的影响，温度越高，腐蚀性越大(见表2和图3)。

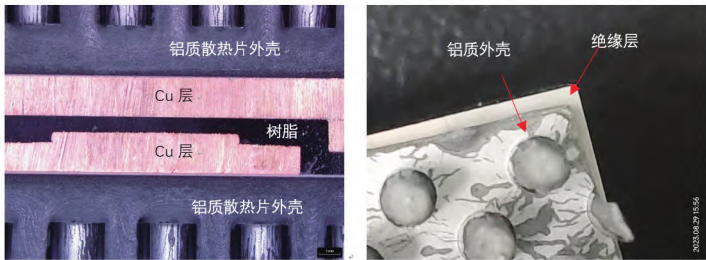
图4 1:1HCl浸泡结果

结果表明，浸泡后绝缘层、Cu层、树脂区域无明显变化，铝壳腐蚀溶解(见图4)。

绝缘性能测试结果表明绝缘层保持绝缘功能。

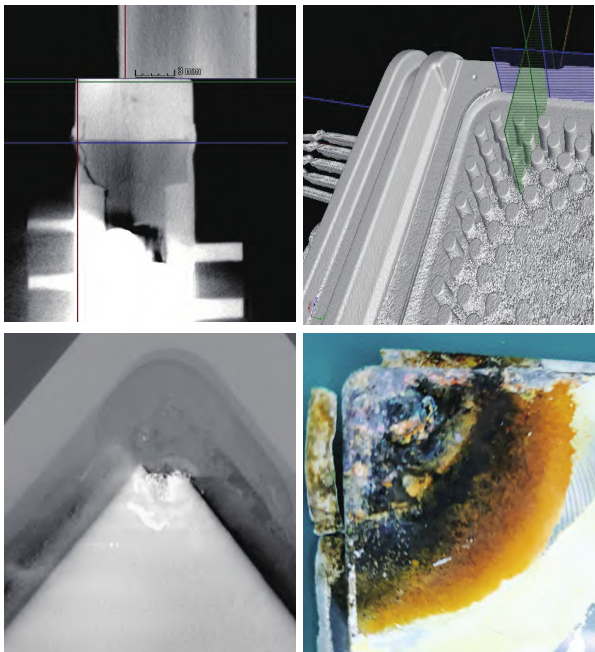
图5 故障件故障位置

(1) CT分析 对故障IGBT进行CT检查，CT结果显示芯部充填的树脂有裂纹和空腔（见图5），将CT锁定故障点剖开，可观察到故障位置已被严重腐蚀。

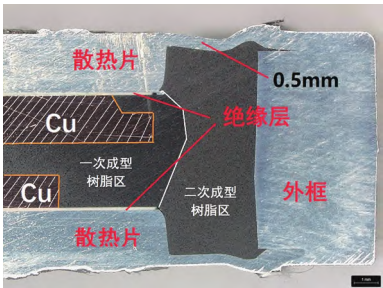
图6 IGBT模块剖面结构

1) 灌封工艺分析。灌胶固化采用了二次灌封工艺，两次灌封采用的都是热固性树脂，如图6所示。

热固性环氧树脂，具有强度高、绝缘性好、耐热、抗腐蚀等优点。其缺点是性脆、力学性能较差，且固化反应不可逆。封装后树脂内收缩应力大，加之IGBT本身工况条件就是高低温不断变换，尤其在两次

灌封材料之间极易出现开裂，灌封过程真空度控制不好也会造成树脂内部形成空洞等情况，此弊端在故障IGBT模块上已得到证实。

内外因相互作用，促成了本次失效故障。后续通过控制管道清洁度、改进IGBT封装工艺有效杜绝了这类绝缘失效问题。
