# 某DCT双离合变速器电子油泵 建压失效分析

李昌炎

柳州上汽汽车变速器有限公司 广西柳州 545006

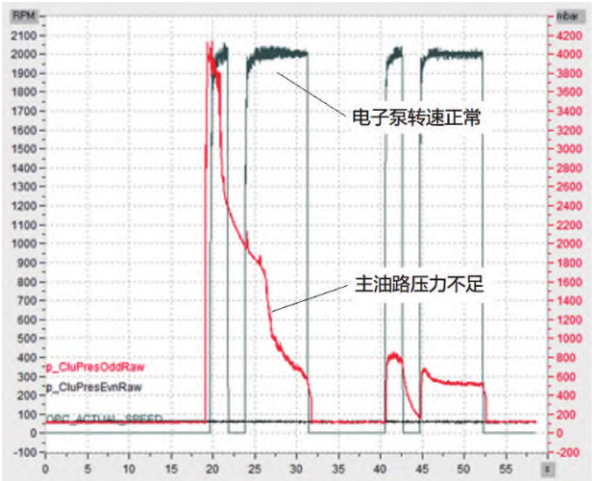
图1 DCT变速器总成校验情况

由于市场反馈该故障较为普遍，要求对故障出现较为频繁的总成返厂分析。返厂后重新上生产线尾EOL测试台架进行复校验，发现部分总成再校验完全正常，但部分总成在前几次校验时，虽然电子油泵转速正常，基本满足设定的2000r/min，但主油路压力传感器检测压力不足，DCT变速器出现了建压失败现象，如图1所示。在多次反复测试后故障消除，主油路压力建立正常，之后不再复现故障，与整车反馈的故障相同。

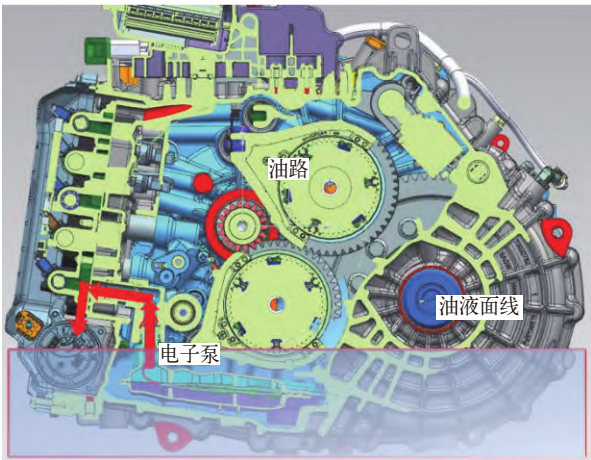
图2 DCT变速器截面

根据故障表现，建压失败总是偶然出现，多次校验后不再复，带着这个问题，对DCT电子油泵及阀体在DCT变速器总成上的安装位置做分析。由于该DCT变速器内部采用喷淋润滑，出于对传动效率和成本考虑，润滑油的油位定义较低，如图2所示。

在车辆上电后，电子油泵以2000r/min转速运转，润滑油通过图2中箭头所示的路线被吸入电子油泵中，再通过电子油泵将润滑油压入阀体主油路。

如果车辆长时间停放，润滑油在重力作用下就会逐渐回流到DCT变速器壳体底部，导致从阀体吸油口到电子油泵之间的油路没有润滑油，出现一小段空气，当电子油泵上电工作后，就需要更强的吸力来排出空气。

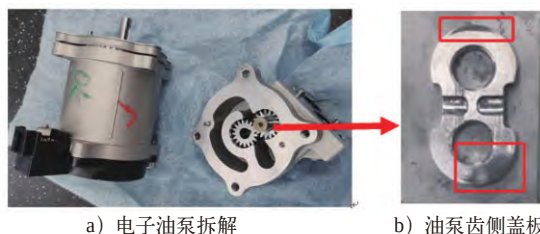
图6 故障电子油泵单体件拆解

对故障电子油泵单体件拆解，未发现明显异常，初步认为故障原因并不是粗大误差导致。为了找到微小的差异，需要依次互换故障电子油泵及其相关零件，通过反复互换和测试，可以排除电子油泵齿轮泵壳体、主动齿轮、从动齿轮几个零件的问题，主要原因锁定在油泵齿侧盖板上，如图6所示。

通过细心观察比对发现，故障油泵的齿侧盖板表面存在不均匀的微小划痕，如图6b所示，初步锁定是由于油泵齿侧盖板的平面度不合格导致。用三坐标测量仪检测油泵齿侧盖板的平面度以及与密封性相关的几个尺寸，检测结果见表2，油泵齿侧盖板右边平面的平面度均略有超差，其他尺寸合格。由于平面度超差很少，所以齿轮腔对液体的密封性没有太大影响，而对气体的密封性影响就比较大，导致在内部缺油情况下无法建压，在油液充满后建压正常。

油泵齿侧盖板供应商对油泵齿侧盖板表面增加研磨工艺，确保油泵齿侧盖板平面度符合0.015mm要求，并将改进后的油泵齿侧盖板用于故障电子油泵的批量返修，跟踪返修总成的上线EOL测试效果。

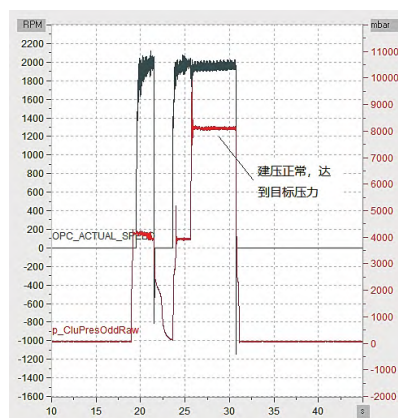
图7 DCT变速器总成校验情况

经过对100台返修总成的跟踪验证，DCT变速器总成均一次减压成功，建压失败问题得到有效解决，如图7所示。跟踪100台DCT变速器总成的整车装车效果，均未见客户反馈驻车出P挡失败问题，改进效果明显。
