# 某车型变速器齿毂开裂分析

**摘要：**针对某型汽车变速器耐久试验时出现齿毂开裂的原因进行分析。通过宏观观察、尺寸检查、金相检验、硬度测试、化学成分分析、SEM分析及有限元分析等检测和分析方式，结合齿毂的功能和受力情况，对齿毂开裂原因做了相关分析。

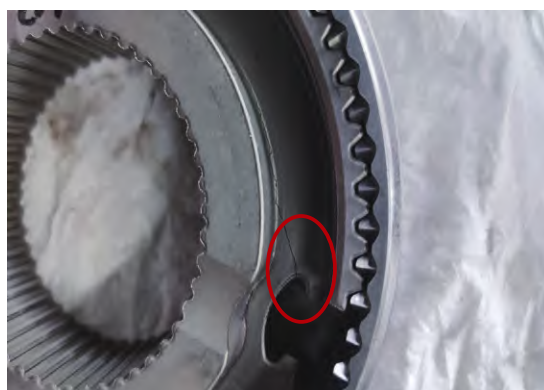
在P750变速器开发阶段，耐久试验箱运行至46%循环时出现齿毂齿套不能正常分离的故障。拆箱检查发现齿毂U形槽处开裂，如图1所示。该齿毂材料为D32，工艺路线为“成形-烧结-回火-整形-检验”。

图1 齿毂U形槽处开裂

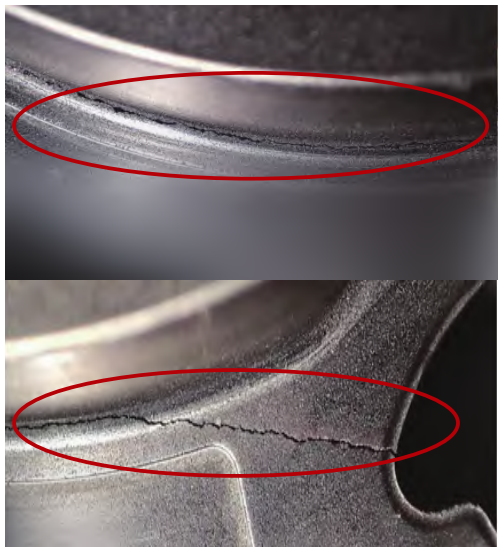
裂纹自U形槽起始，到达腹板根部，几乎延伸至下一个U形槽，如图2所示。

图2 U形槽裂纹

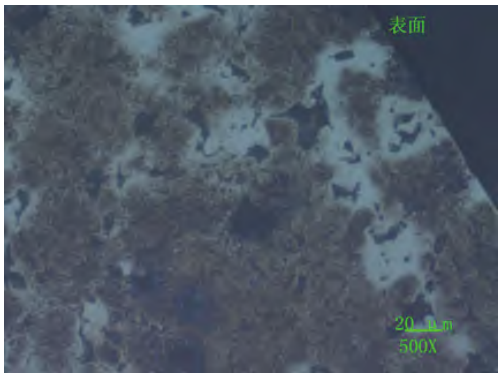
在断口处取金相试样检验，其组织为马氏体+富镍奥氏体+贝氏体，无异常，如图3所示。

图3 U形槽断口处金相组织

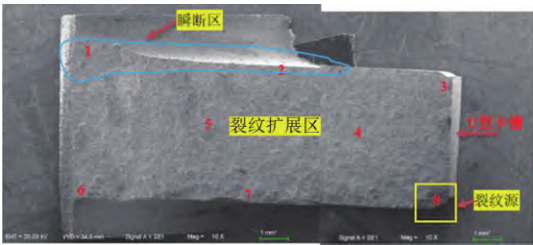
图4 断口形貌检查分析

图4)。裂纹源区有烧结颈和疲劳辉纹，未发现其他缺陷；裂纹扩展区可见烧结颈和疲劳辉纹；瞬断区可见烧结颈和韧窝，整个断面未发现有生坯形貌，如图5所示。结合断面的疲劳辉纹和零件工况，零件是在台架

试验时发生的疲劳断裂，疲劳源位于U形卡槽端面的倒角处。

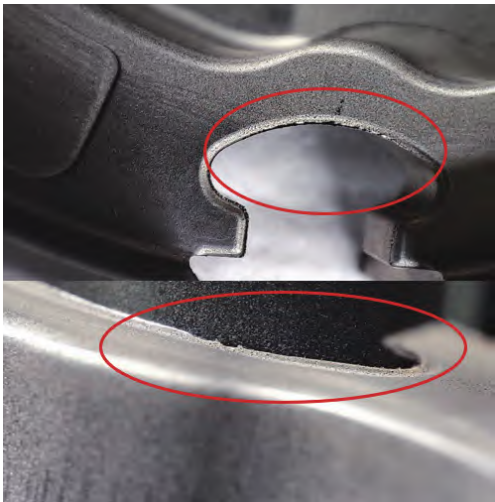
对齿毂U形槽做放大检查，发现槽口表面存在数量较多的毛刺，如图6所示。

图6 U形槽槽口有较多毛刺

U形槽表面存在的毛刺会导致表面材料不完整、不连续并增加粗糙度值，成为应力集中源，降低疲劳极限，导致疲劳断裂<sup>[1]</sup>。

综合上述理化检验、受力和结构分析，该齿毂的材料、热处理、结构均满足设计要求。导致U形槽开裂的原因可能为表面的毛刺缺陷引起应力集中，在交变应力作用下成为疲劳裂纹源，最终引起齿毂疲劳失效。

结合上文分析可能的失效原因，安排同批次的齿毂做喷砂去毛刺处理<sup>[2]</sup>，100%目视和轮廓检查U形槽表面后再安排装机耐久试验，其试验结果见表2，齿毂经喷砂处理后均通过耐久试验且检查无裂纹。据此，齿毂供应商增加喷砂工序或者其他解决毛刺的措施。

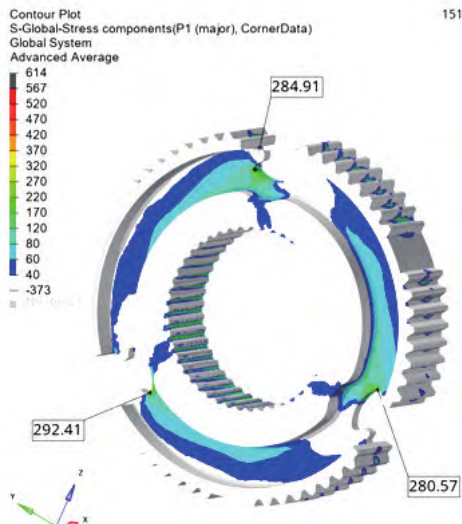
图7 齿毂强度有限元分析

齿毂强度的有限元分析结果如图7所示。齿毂应力

最大处为花键根部和U形槽，但其安全应力值低于材料屈服强度（588MPa），结构和材料强度能够满足设计要求。
