# 涂装车间底漆滑橇扫描故障分析与解决

**摘要:** 对涂装车间底漆滑橇扫描过程中出现的扫描故障进行调查分析和验证, 并采取了相应的控制措施, 最终解决了生产过程中出现的滑橇扫描故障, 提高设备的开动率。

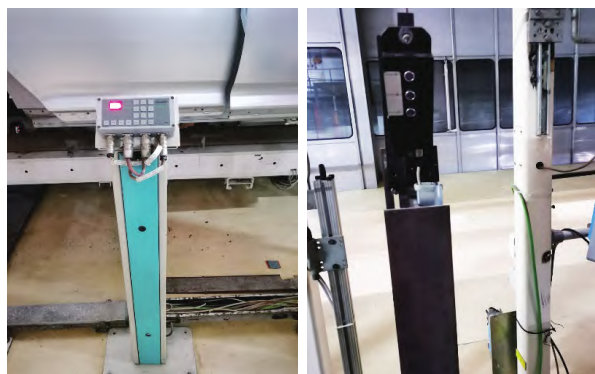
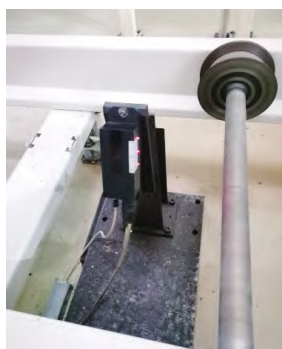
图2 底漆滑橇号码扫描装置

该涂装车间的底漆滑橇号码扫描装置采用的是ELOPID LS3000型号的设备，由控制器、发射装置、接收装置三部分组成（见图2），发射装置和接收装置

通过光的对射扫描滑橇前端装置的镂空条形码，识别出滑橇号码。

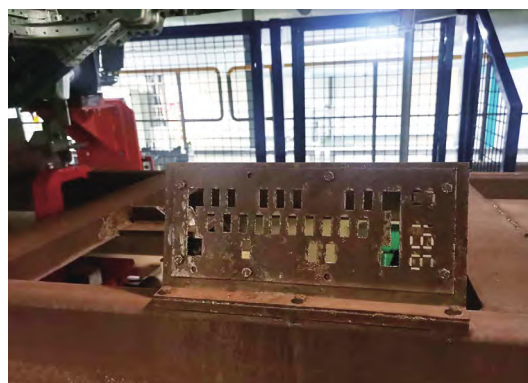
图3 滑橇条形码

(1) 扫描系统装置安装问题 由于滑橇号码牌（见图3）是倾斜一定角度（约73°）安装在滑橇前端一侧，所以扫描发射和接收装置安装时也要保持一定的角度，使三者保持相对水平。调整现场滑橇扫描装置的角度，使发射、接收装置与滑橇号码牌保持相对平行，运行后还是出现滑橇扫不上，故扫描系统装置安装问题不是其主要原因。

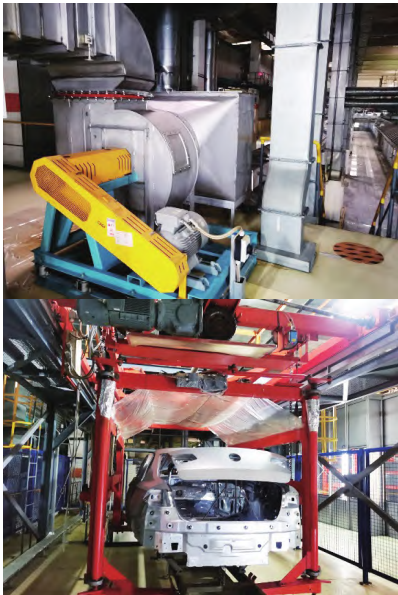
图5 风机和吊具

(3) 环境因素 通过对现场设备运行环境的观察，发现12m的平面层设计采用的是一块块质地较硬的铁板焊接在钢结构上，前处理入口、电泳入口滑橇扫描附近有输送车身的滚床、横移升降运动的吊具，还有工艺槽子排风的风机（见图5）。扫描的发射、接收装置是靠地脚安装固定在平面层，周围设备运动产生的振动使扫描发射装置与接收装置光的对射不稳定，导致报滑橇扫描故障。

在涂装入口、电泳烘干炉出口、空橇返回线及滑橇上下线也有滑橇扫描系统，唯一的区别就是它们的底座固定在混凝土的平面层上，周围无其他大设备运行，不会产生特别大的振动，所以只在前处理入口和电泳入口出现滑橇未扫描上的故障率高。综上分析，外部环境因素是导致滑橇扫描故障的主要原因。
