# 纯电动跑车剪刀门匹配问题 分析及研究

**摘要：**剪刀门作为跑车极具前瞻性的设计亮点，在当今的汽车市场，受到广大消费者关注。以某纯电动跑车开发过程为例阐述如何稳定控制剪刀门与侧围、剪刀门与翼子板间隙、面差等匹配问题，提升剪刀门外观感知质量，减少市场客户抱怨，为如何控制剪刀门匹配问题提供了解决方法和思路。

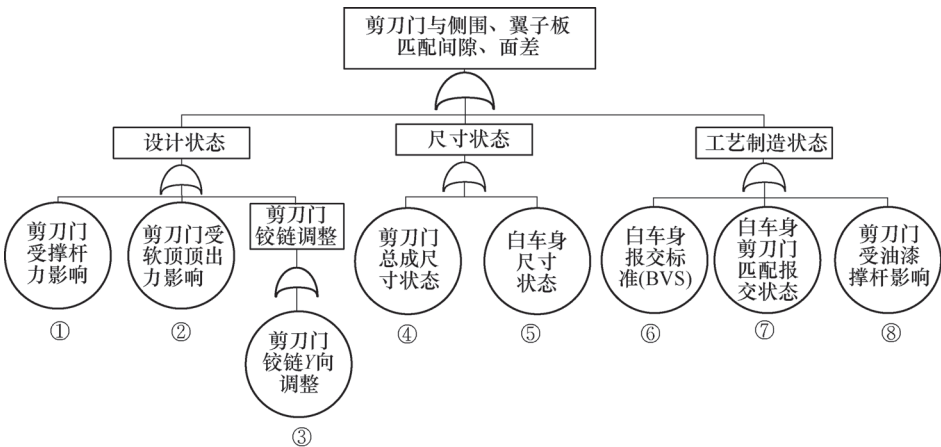
图2 剪刀门与侧围、翼子板匹配间隙、面差问题故障树

为有效解决剪刀门与侧围、剪刀门与翼子板匹配间隙、面差问题，本文采用FTA故障树分析法，通过对可能造成产品故障的零件、工艺、工程设计、人为等因素进行分析，从而确定产品故障原因，发现可靠性和稳定性薄弱环节，采取改进措施，以提高产品可靠性和稳定性。现针对故障问题整理成故障树如图2所示，合计找到8个末端影响因素，接下来针对潜在原因

(9) 故障原因确认 针对8个潜在末端因素进行逐一验证确认后, 确认故障问题原因如下:

- 1) 剪刀门受撑杆总成影响, 位置1处间隙、位置1处面差(Y向), 位置3处面差(Y向)产生变化, 为故障产生的主要原因之一。
- 2) 剪刀门受软顶顶出力影响, 位置2处间隙、面差(Y向)产生变化, 为故障产生的主要原因之一。
- 3) 白车身报交标准制定时未考虑剪刀门特殊结构, 为故障产生的间接原因。
- 4) 油漆撑杆工装对故障位置2处间隙、面差(Y向)有一定贡献, 为故障次要原因。

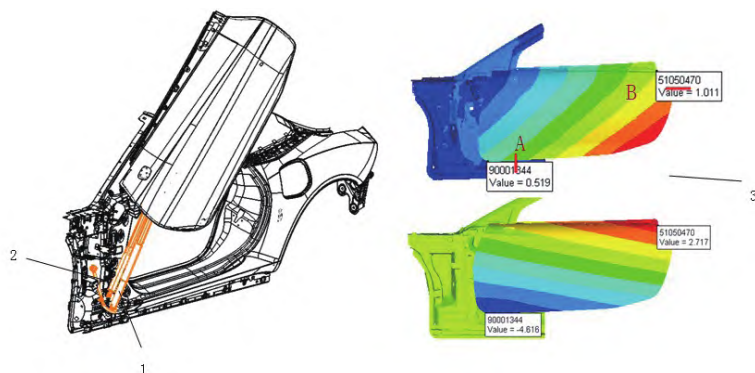
图3 剪刀门撑杆总成及CAE分析示意

(1) 分析剪刀门受撑杆力影响 该款剪刀门配备剪刀门撑杆总成(见图3)，由电撑杆、平衡杆组成，通过CAE分析撑杆总成对剪刀门姿态变化。其中，选定电撑杆力：1423N，平衡杆力：950N，因偏转的转动放大效应，CAE分析显示前部下测点A处Y向往车外偏转5.13mm，后部上测点B处Y向往车内偏转1.7mm。

(1) 剪刀门姿态变化优化措施 由于剪刀门受撑杆总成、软顶顶出力影响, 前期对撑杆力进行多轮优化, 故障未改善, 姿态产生的变化设计上无法消除, 故对白车身报交标准要求进行调整优化。结合剪刀门撑杆总成、软顶顶出力、油漆撑杆工装导致的匹配变化量, 进行多轮试装及反复验证, 最终确定优化白车身报交标准(见表5), 其中位置1与位置2面差新增一致性要求 $P: 1.5\text{mm} \pm 0.5\text{mm}$ (位置一减去位置二面差

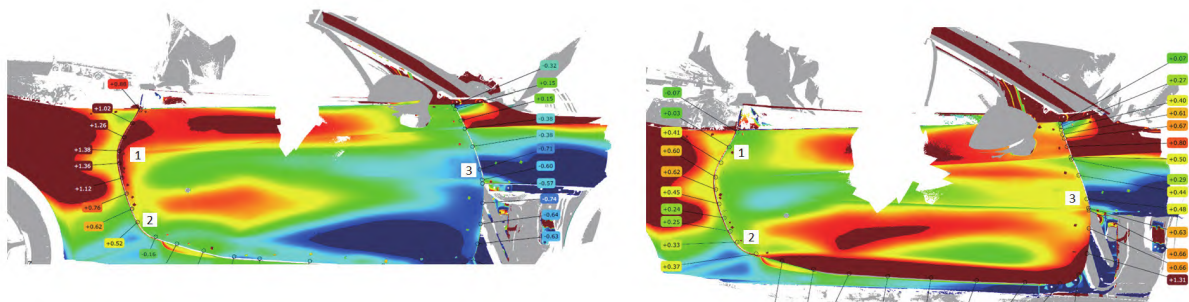
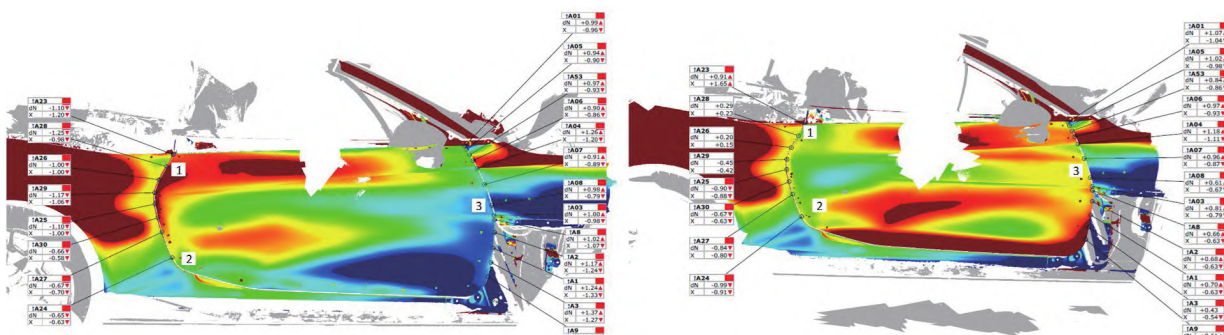
图4 剪刀门实车变化蓝光扫描结果

标准)进行剪刀门撑杆总成姿态变化验证。将同一台未安装剪刀门撑杆总成及安装剪刀门撑杆总成白车身进行蓝光扫描，根据故障位置对比剪刀门安装撑杆总成后面差变化，如图4a所示；前后间隙变化如图4b所示。

根据蓝光扫描发现，白车身安装剪刀门撑杆总成后，位置1处间隙变小1.54mm，位置1处面差Y向往车内变化0.99mm，位置3处面差Y向往车外变化1.19mm，其余变化量较小，具体数据见表2。通过CAE分析及实车蓝光扫描对比，剪刀门受撑杆力影响是故障产生的主要原因。

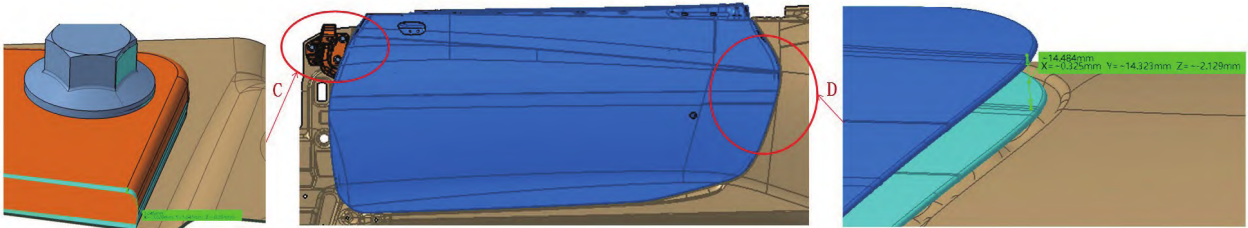
图5 剪刀门铰链Y向调整影响示意

（3）分析剪刀门Y向调整影响 从3D数模模拟发现剪刀门铰链C处Y向偏转1mm，剪刀门位置D处Y向整体偏转14.48mm，理论放大14倍，如图5所示。经过多辆实车抽样验证，放大倍数在4~6倍，由于铰链整体Y向变化，可通过铰链Y向调整进行消除，所以不是故障产生的主要原因；但Y向设计上仅可调整剪刀门铰

链（车门侧），而剪刀门铰链（车体侧）无法调整，因此，需进行铰链结构优化，释放剪刀门铰链（车体侧）Y向调整自由度，提升匹配调整效率。

(2) 剪刀门铰链结构优化 现场验证发现，部分白车身无法调整至优化后的报交标准范围内，原因在于剪刀门与侧围的面差需反复调整铰链Y向尺寸才得以保证，且剪刀门铰链（车门侧）Y向涉及5颗螺栓需同时调整，在线调整难度大、效率低。因此，需进行剪刀门铰链（车体侧）结构优化，释放Y向调整自由度，以提升匹配调整效率及合格率。经过多次讨论确定铰链结构优化方案：在铰链车身页进行分体式设计，新增铰链Z向打紧面，释放Y向转动调整自由度，调整量Y设定为±2mm，如图9所示。

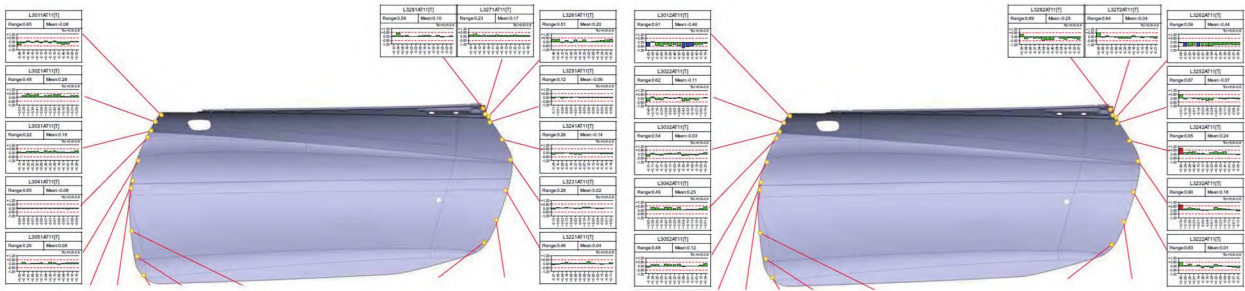
图6 剪刀门总成ICQ测量数据示意

（4）分析剪刀门总成尺寸状态是否合格 查看ICQ测量数据分析系统，剪刀门总成包边面近5期数据稳定，且间隙、面差一致性均在0.3mm以内（见图6），满足产品尺寸要求，非故障产生的主要原因。

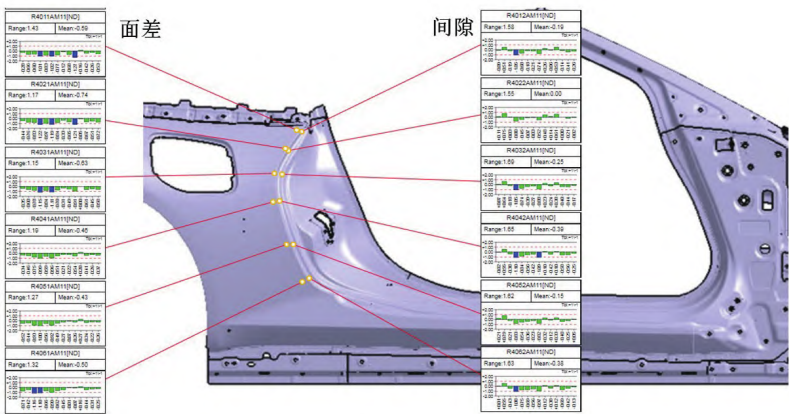
图7 白车身ICQ测量数据示意

（5）分析白车身尺寸状态是否合格 查看ICQ测量数据分析系统，白车身侧围轮廓与剪刀门匹配间隙、面差近5期数据稳定，且一致性均在0.7mm以内，如图7所示，满足产品尺寸要求，非故障产生的主要原因。

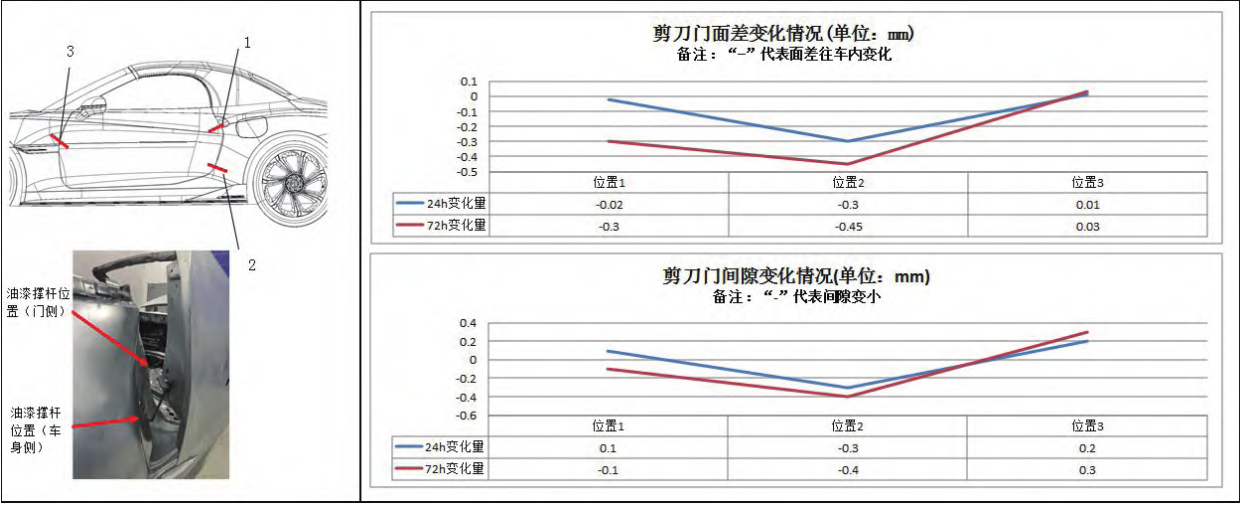
图8 剪刀门匹配受油漆撑杆工装影响

(8) 分析剪刀门受油漆撑杆工装影响 白车身报交后，经过油漆撑杆工装支撑24h及72h验证，位置2处间隙面差影响0.3~0.45mm（面差Y向往车内），位置2处间隙影响0.3~0.4mm（间隙变小），其余剪刀门匹配受油漆撑杆工装影响较小，如图8所示，油漆撑杆对故障位置2处有一定贡献。
