# 一起110 kV GIS瓷套管断裂事故的分析与处理

某变电站110 kV GIS设备发生一起瓷套管断裂事故，导致线路跳闸。通过对保护装置录波进行分析，还原了整个事故过程。结合现场检查设备损坏情况，分析认为硅胶防水层脱落、胶装区域发生渗水结冰膨胀是导致本次事故的具体原因。最后根据分析结果提出提高瓷套安全稳定运行的建议。

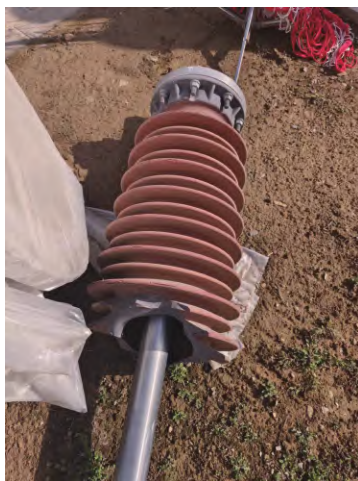
图1 坠落的瓷套

变电站人员现场发现，间隔NB相瓷套管断裂坠落，如图1所示，断裂位置位于瓷套根部，如图2所示。瓷套内部如图3所示，其内部导体存在烧灼痕迹，壳体内表面被熏黑。

事故检查完毕，检修人员对损坏设备进行整修；另外对于变电站M的其余间隔的瓷套，利用本期停电的时间采取外观检测及超声波爬波探伤，进行套管的整体检测。主要检查硅胶防水层的损伤情况并现场进行修复。

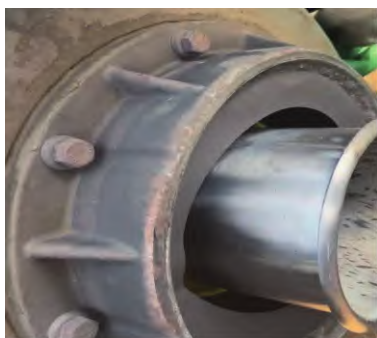
图2 瓷套断裂部位

抹的硅橡胶防水层失效，如图6所示；并在瓷套端面密封圈的外围发现多处明显的积液渗水痕迹，如图7所示，且水分已渗透瓷套与下法兰的胶装水泥内部。判断是由于瓷套硅胶防水层脱开使水渗入胶装区域，当环境温度较低时，出现渗水结冰膨胀并造成瓷套下颈部损伤是导致瓷套断裂的主要原因。

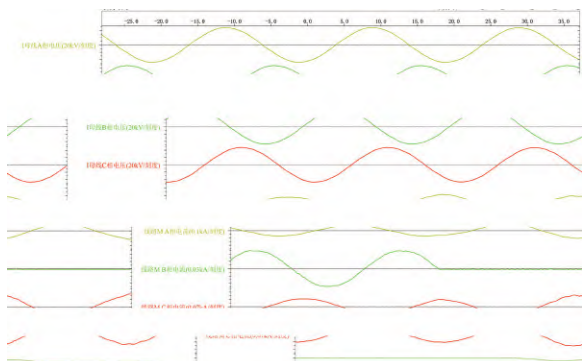
(a) 15:59:3故障录波信息

调取录波装置中的录波文件进行分析，当日15:59:3秒，如图4a所示，线路MB相电流突然变为零；结合现场视频监控判断此时为间隔NB相瓷套断裂发生的时刻。因套管断裂导致气室内气体泄漏，与事件顺序记录系统15:59:4报“其他气室SF<sub>6</sub>压力低”信号相对应。同时，因SF<sub>6</sub>气体泄漏，间隔N绝缘性能下降，当日15:59:6间隔N发生三相短路故障，如图4b所示，短路持续时间65.3 ms，短路电流17.9 kA；随后保护起动，断路器分闸。当日15:59:7，重合闸起动，断路器合闸；但因间隔N气体泄漏并未解决，仍发生三相短路故障，如图4c所示，短路持续时间67.3 ms，短路电流14.7 kA，随后保护再次起动，断路器第二次分闸。

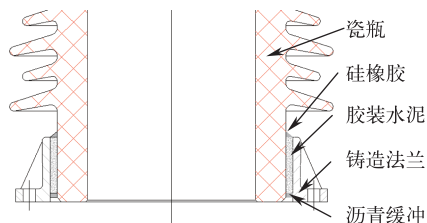
图5 瓷套根部切面示意

瓷套根部切面示意如图5所示。瓷瓶与法兰之间采用水泥胶装工艺，而水泥胶装工艺则决定了瓷套质量的优劣<sup>[1, 5]</sup>。瓷套断裂可能由水泥的强度不够、水泥胶装偏心或水泥与法兰及瓷瓶之间的沥青涂抹不均匀，或防水层失效使得法兰胶装部位渗入水分，在低温下水结成冰使法兰与瓷瓶的结合部位受到应力导致<sup>[6, 7]</sup>。
