# 35 kV单芯电缆铠装层两端接地 引发电缆故障分析和处理

文/贲国平

扬子石化-巴斯夫有限责任公司

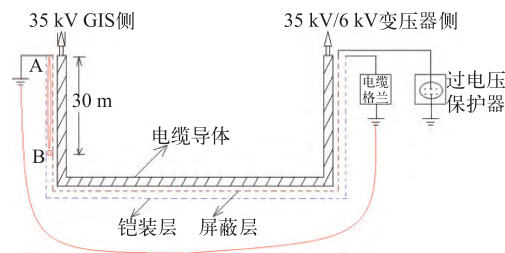
图1 环流示意图

1) 案例1。35 kV电缆在35 kV出线开关侧铠装层与屏蔽层连通后直接接地,变压器侧屏蔽层经过电压保护器接地,但铠装层未经过电压保护器接地,考虑到经屏蔽层屏蔽后,交链到铠装层的磁力线已相对较少,对铠装层绝缘产生影响的感应电压也相对较小,因此铠装层可不经过电压保护器接地,这也符合国家标准规定。但是,铠装层不能直接接地,否则铠装层中产生的少量感应电压会通过两端接地形成闭合回路产生环流,如此在闭合回路中任何一个接触不良点都会过热。在检查过程中还发现该回路C相电缆屏蔽层与铠装层之间绝缘电阻较小,500 V摇表检查相互间绝缘为零,万用表检查屏蔽层与铠装层间电阻为248  $\Omega$ ,但铠装层对地绝缘良好。经护层故障检测仪测距故障点距离GIS开关30 m,开挖该处前后近10 m范围的电缆未发现明显电缆外伤。在后续的反方向故障测距过程中,该电缆屏蔽层与铠装层之间的绝缘薄弱点在故障检测仪的6 000 V脉冲高压作用下相互间绝缘恢复正常,然而导致铠装层与屏蔽层间绝缘降低的确切原因已无法查证,但可以肯定的是,铠装层两端接地引起环流导致的铠装层发热加剧了铠装层与屏蔽层之间的绝缘降低。

装层中有接地环流存在;另一方面由于距离GIS开关侧30 m处屏蔽层与铠装层间绝缘降低,导致从GIS开关侧电缆终端直到屏蔽层与铠装层间绝缘降低处形成了另一个环流通路,由于同一位置的屏蔽层感应电压要大于铠装层感应电压,因此屏蔽层与铠装层间环流不可忽视。

图1为案例1流过电缆护层的环流示意图。其中铠装层在A点与B点区段分别流过因铠装层两端接地引起的环流以及因屏蔽层和铠装层间绝缘降低引起的环流。该电缆头的制作工艺是,屏蔽层在电缆终端折返后编织成接地带,铠装层与屏蔽层相隔一定间隔截断后包绕专门接地带后经恒力弹簧引出,屏蔽层接地带和铠装层接地带经PVC胶带绝缘包扎处理并联后经一段接地线引至接地铜排。上述AB区间叠加的环流在铠装层中长时间发热,表现在包裹铠装层引出线以及临近屏蔽层引出线的PVC绝缘带受热熔化(PVC材料易受热熔化),最终出现电缆终端铠装层和屏蔽层粘连在一起。

变压器侧铠装层在进入电缆格兰前予以切除并绝缘处理，解除与电缆格兰的直接相连，确保铠装层不会两端接地。铠装层主要作用是对电缆实施机械防护，切除格兰处铠装层不会影响电缆的机械防护。同时逐回路检查35 kV GIS开关侧电缆头安装情况以及屏蔽层与铠装层间的绝缘处理是否良好。

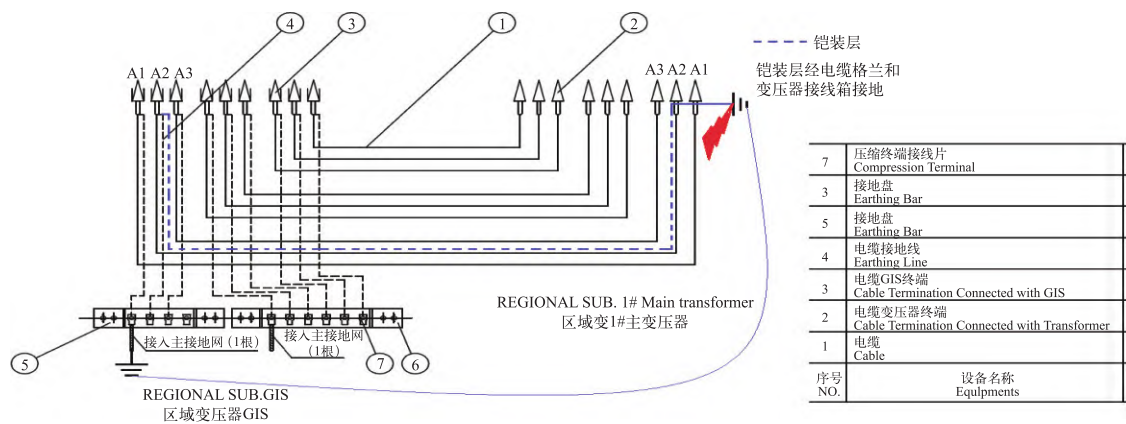
图2 形成闭合回路的示意图

2) 案例2。区域变35 kV进线电缆在GIS开关侧铠装层按要求与屏蔽层连通后直接接地,在110 kV/35 kV变压器侧屏蔽层悬空,铠装层与电缆格兰相接触从而通过变压器接线箱接地。考虑到该段电缆仅50 m,且非接地端金属层感应电压小于50 V,因此屏蔽层在变压器侧悬空符合国家标准要求,但电缆铠装层由于两端接地形成了环流通路,形成环流。变压器停运后检查发现铠装层在变压器侧电缆格兰处连接松散,有明显过热痕迹。

图2为铠装层两侧同时接地形成闭合回路的示意图。图2中蓝色虚线表示铠装层,在GIS开关侧屏蔽层与铠装层并接后直接接入接地铜排(图2中屏蔽层未画出),在变压器侧屏蔽层悬空,铠装层经电缆格兰和变压器箱体接地线接地,从而导致铠装层形成了接地闭合回路,产生接地环流。

综上所述，导致两起35 kV单芯电力电缆外护层故障的主要原因是铠装层两端接地。表面上看非直接接地端铠装层与电缆格兰相碰是施工不当造成的，但设计图样对金属护层的说明不到位是造成施工不当的原因。从图2上可以看出，图上仅示出对电缆接地线的处理方式，未区分屏蔽层接地和铠装层接地的处理方式，在工程阶段无法对铠装层接地的正确施工和验收提供准确的指导。

完善相关设计规范，明确要求在35 kV电缆接地系统图上载明电缆两端对屏蔽层和铠装层的接地处理方式，给工程施工和验收明确的指导。完善35 kV电缆施工规范，将35 kV电缆金属套（包括铠装层）非接地端不得与电缆格兰或其他接地的金属体相接触写入进电缆施工和验收规范，避免铠装层两端接地。
