# 电容式电压互感器故障分析与预防策略

文/王正

国网冀北电力有限公司廊坊供电公司

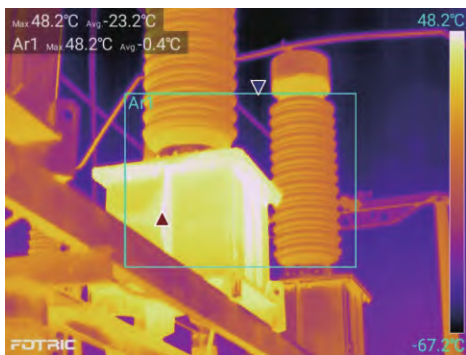
在2023年11月30日进行的一次带电检测中，检测人员对某110 kV变电站的110 kV 4号母线进行了详细检查。在此过程中，发现4-9电压互感器B相下部油箱中上部温度异常升高，记录的温度为48.2℃，而正常相的温度仅为12.1℃，两者之间的温差高达36.1℃，如图1所示。同时，该母线的B相电压也表现异常，正常相电压应为64.4 kV，但异常相电压仅为40.2 kV，如图2所示。依据电压致热型设备缺陷诊断标准，CVT在运行中的温差不应超过3℃。显然，该CVT表现出的这一显著温差超出了正常范围，指示出其存在电压致热型发热缺陷。

图1 4-9电压互感器红外成像

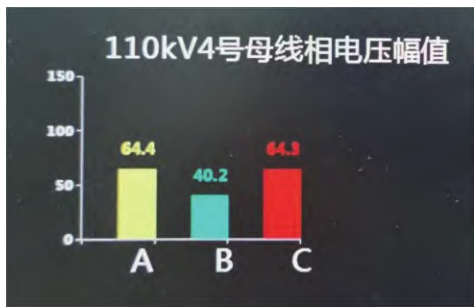
图2 在线电压监测相电压幅值

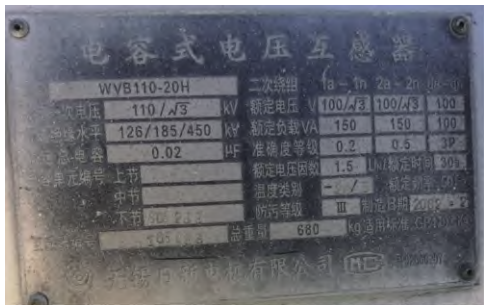
异常设备生产厂家：无锡日新电机有限公司，型号：WVB110-20H，出厂日期：2002年2月，出厂序号：103496。铭牌信息如图3所示。

图3 4-9电压互感器铭牌

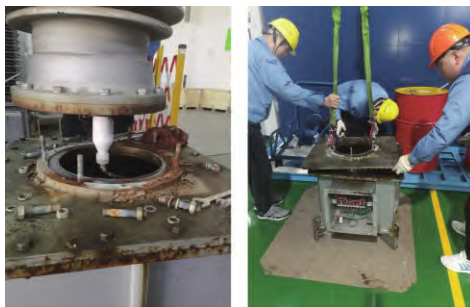
故障发生后，变电检修中心针对故障情况和试验结果与厂家进行沟通，于2024年1月10日，派出技术人员前往厂家共同进行该设备解体检查。解体情况如图4、图5所示。

图4 解体过程

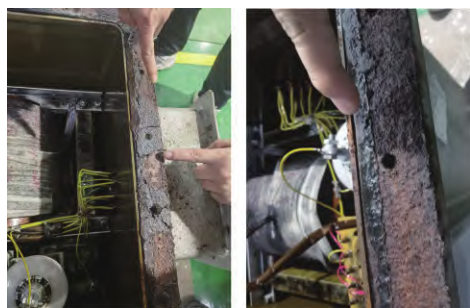
图5 接口腐蚀以及胶垫老化

由图5可见，设备因长期运行（已超出厂家推荐的室外CVT使用年限15年，若环境污秽等级较高则应进一步缩短使用年限），其电磁单元箱体的接口出现了严重的腐蚀。此外，胶垫的老化也显著降低了设备的密封性能，如图6、图7所示。这些因素均说明设备由于超期使用而导致其物理结构和功能性能逐渐退化，进而增加了故障发生的风险。此情况强调了定期评估和替换老旧设备的重要性，以确保系统的安全和高效运行。

根据设备解体检查的结果，进一步分析了故障的产生原因，这与原始原因分析的第一点大致相符。设备已超出推荐的使用年限，导致电磁单元箱体接口发生严重腐蚀，胶垫老化，密封性能显著下降。这些问题引发了设备进水和受潮，从而使得绝缘油的绝缘强度下降。中间变压器的高压引线及外层绕组发生对地放电，这种放电在地面形成了闭合的短路环，实质上减少了匝数，导致每一匝上的电压差增加。介质的绝缘强度下降使得匝间短路发生。短路电流产生的热效应导致油温上升和积碳生成，积碳随后溶解于油中。随着温度的下降，油中的水分析出，大部分水分和杂质沉积在油箱底部，进一步降低了下层介质的绝缘强度。这些因素共同作用，使故障进一步扩大，最终导致中间变压器绕组下部的线圈全部烧毁，二次绕组绝缘完全丧失。

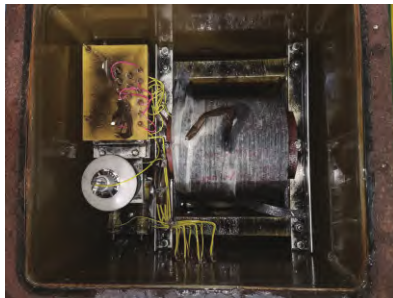
图6 电磁单元内部结构

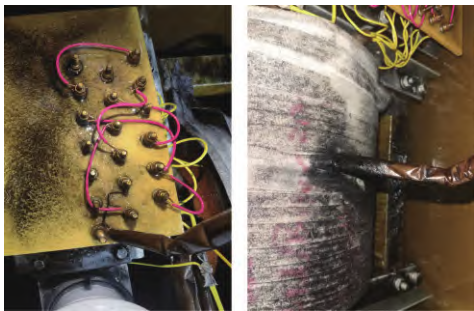
图7 电磁单元各部件存在大量积碳
