# 浅谈电压异常的故障类型

中韩（武汉）石油化工有限公司

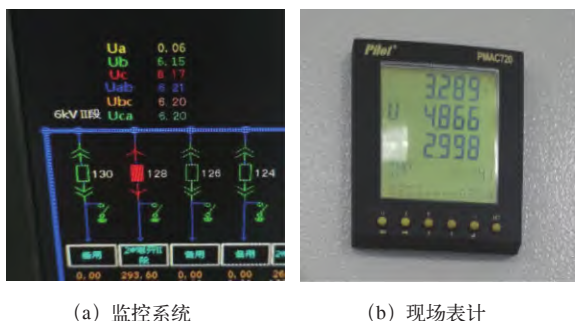
图2 监控系统及现场表计电压显示

根据PT测量原理，当系统发生单相接地故障时，电压正常显示即如图2a所示，接地相A相电压显示为0 kV，另外两相电压升高为线电压6 kV，三相线电压均为6 kV且平衡。

一站6 kV II段现场配出回路电压显示A相电压3.2 kV, B相电压4.8 kV, C相电压2.9 kV, 如图2b所示, 这是一种中性点发生偏移的现象。在系统发生单相接地故障时, 本应显示接地相A相电压为0 kV, 另外两相电压升高为线电压, 即如图2a所示。但出现上述三相均有电压但不平衡现象时, 其主要原因是该表计未接入中性线 $n$ 线, 即该表计A相电压测量的是A相对表计内部中性点的电压 $U_{a'n}$ , 而非A相对地的电压 $U_{an}$ , 如图3所示。

据上述分析可知, 一次侧发生单相接地时电压表因未接中性线 $n$ 线, 电压表三相电压应是三相平衡且均与正常相电压相同。但因为PT二次侧所带的表计阻抗不可能完全相同, 即 $Z_1 \neq Z_2 \neq Z_3$ , 故受电压表内阻不平衡及PT二次侧三相线电压的略微不平衡影响, 因此出现中性点发生偏移的现象。电压表计不接PT二次侧中性线 $n$ 线虽然不影响正常运行时电压显示, 在发生故障时却易造成运行人员的误判。因此, 正常情况下电压表计应接入PT二次侧中性点 $n$ 线。

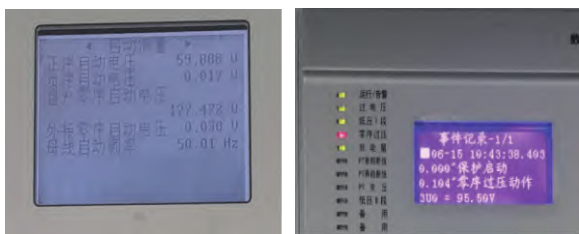
图5 进线柜综保与PT柜综保电压显示

根据PT测量原理, 当系统发生单相接地故障时, 102柜进线综保(如图5a)的零序电压是自产, 即通过PT二次侧星形接线的三相相电压合成, 而104柜PT综保的(如图5b)的零序电压是取自PT二次侧开口三角的直接测量值。

由此可知，图5中两处零序电压显示不一致，其原因是PT的零序电压折算到二次侧时，因电压比不同而产生差异。

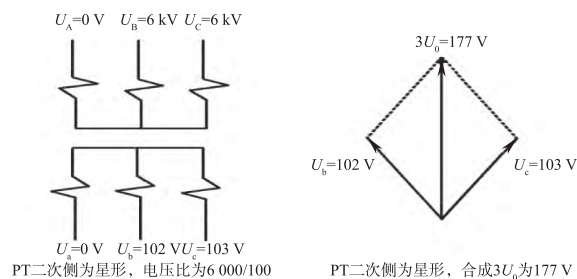
图6 进线柜综保星形电压接线与相角关系

(二次量形侧)： $\frac{0.1}{3}$  (二次开口三角形侧)，当系统A相单相发生接地故障时，PT二次侧星形接线三相电压为 $U_a=0\text{ V}$ ， $U_b=102\text{ V}$ ， $U_c=103\text{ V}$ ，其中 $U_b$ 、 $U_c$ 两相电压夹角为 $60^\circ$ ，因此合成自产零序电压 $3U_0$ 值约为 $177\text{ V}$ ，如图6所示。

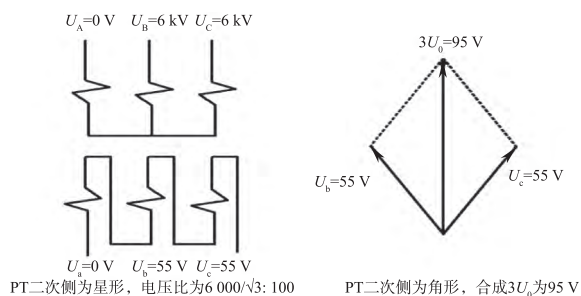
图7 PT柜综保角形电压接线与相角关系

当系统A相单相发生接地故障时，PT二次侧开口三角接线三相电压约为 $U_a=0\text{ V}$ ， $U_b=55\text{ V}$ ， $U_c=55\text{ V}$ ，其中 $U_b$ 、 $U_c$ 两相电压夹角为 $60^\circ$ ，因此合成自产零序电压 $3U_0$ 约为 $95\text{ V}$ ，如图7所示。

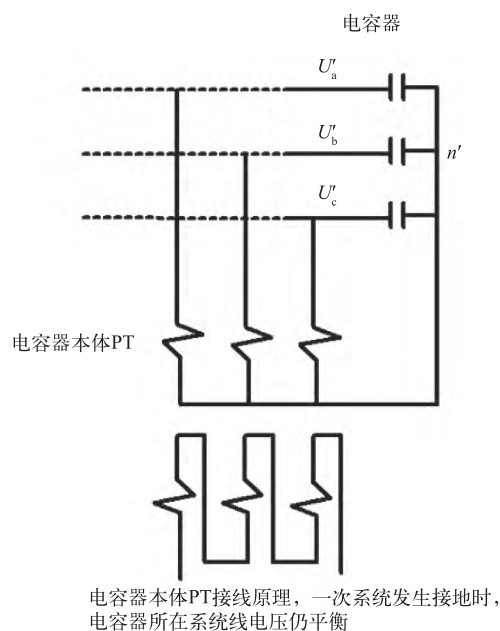
图8 电容器本体PT接线原理

当系统发生单相接地故障时，电容器不平衡电压保护不跳闸。其原因是电容器不平衡电压取自电容器本体PT二次侧开口三角，因电容器本体中性点并不接地，如图8所示。根据式(1)、式(2)计算可知，单相接地故障时，电容器三相对其本体中性点电压仍为平衡的相电压，故容器本体PT二次侧开口三角仍为平衡状态，未产生不平衡电压，因此不跳闸。

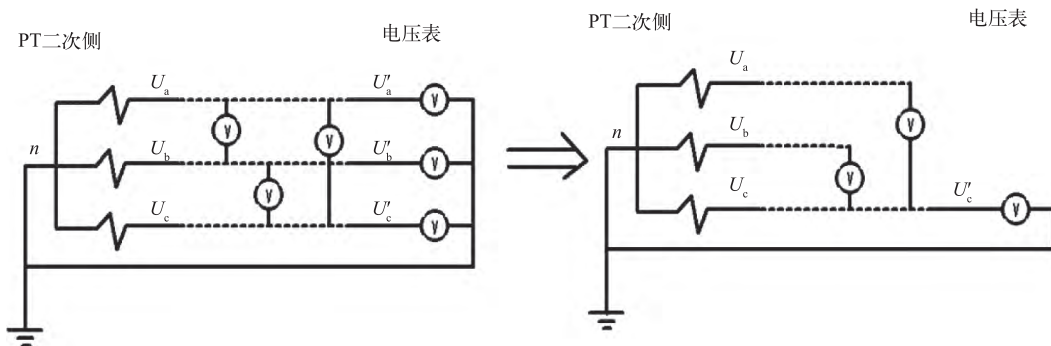
图9 PT一次侧C相断线时二次侧C相电压显示电压原理

参考图1，当一次侧C相熔断器熔断后，一次侧C相电压即为 $0\text{ kV}$ ，正常情况下，二次侧C相电压相应的也为 $0\text{ V}$ 。当 $U_c$ 出现电压不为 $0$ 时，说明在二次侧C相回路上接有AC或BC线电压的负载，如图9所示。 $U_c=2.7\text{ kV}$ 并不是一个确定值，它与显示 $U_c$ 的电压值的表计与C相回路上接有AC或BC线电压的负载分压后的结果。

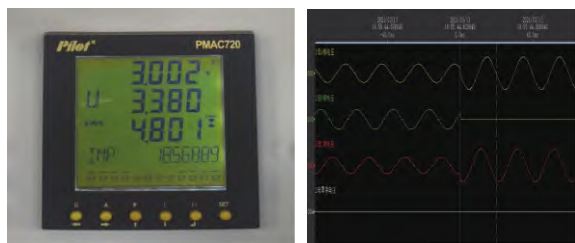
图10 现场电压表计显示与接地选线装置显示

2021年3月13日，我厂一站6 kV II段PT发生PT二次侧B相接地故障。故障发生后，出现现象为监控后台I段、II段三相电压均为 $U_a=3.6\text{ kV}$ ， $U_b=3.6\text{ kV}$ ， $U_c=3.7\text{ kV}$ ，一站6kV I段、II段所有现场配出回路电压显示 $U_a=3.0\text{ kV}$ ， $U_b=3.3\text{ kV}$ ， $U_c=4.8\text{ kV}$  (如图

10a)，接地选线装置（如图10b）I段、II段三相电压均为 $U_a=105\text{ V}$ ， $U_b=0\text{ V}$ ， $U_c=106\text{ V}$ 。

性点不接地系统发生单相接地故障分析，此时一站I段、II段PT二次侧三相对中性点电压仍为正常相电压且平衡（可根据式（1）、式（2）推算），图10a所示电压值即为该表计每相对中性点电压，虽有中性点偏移现象，但总体上基本平衡。

图10b所示为接地选线I段、II段装置电压显示值，由于一站I段、II段PT二次侧共用同一组 $n$ 线，故接地选线I段、II段装置三相电压显示值相同。但接地选线装置的 $n$ 线取自本柜接地线，与PT二次侧 $n$ 线无电气连接，因此接地选线I段、II段装置电压显示值为每相对地电压值。参照中性点不接地系统发生单相接地故障分析，接地选线I段、II段装置三相电压应为 $U_a=105\text{ V}$ ， $U_b=0\text{ V}$ ， $U_c=106\text{ V}$ 。

本次PT二次侧B相单相接地故障处理完毕后，一站PT二次侧星形接线已整改为中性点接地。

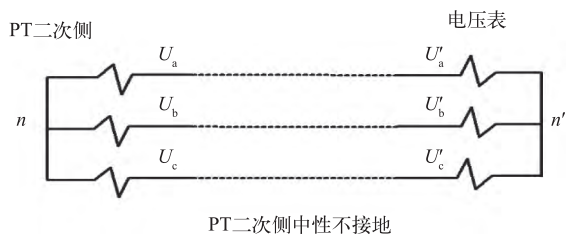
图11 PT二次侧中性点不接地接线原理

由于当时一站PT二次侧星形接线中性点并未接地，即PT二次侧星形接线类似于中性点不接地系统，如图11所示。当PT二次侧发生B相单相接地故障时，就会出现B相对地电压为零，另外两相对地电压升高为线电压，但三相对中性点的电压仍为正常相电压且平衡，可根据式（1）、式（2）推算。该现象与6 kV不接地系统发生一次侧单相接地故障的情况类似。
