# 汽车车门外露焊点压痕深度的综合优化

## Comprehensive optimization scheme for the indentation depth of the exposed solder joint of a vehicle door

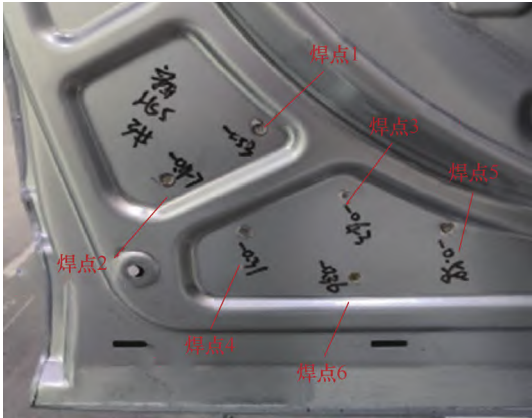
图2 典型车前门的测量位置

针对缺陷较为严重区域进行数据测量，明确压痕深度数值。选取右前门后侧下部共计6个焊点为测量点，再次强调内板拼焊后侧厚度为0.65mm，按压痕深度判别标准， $\geq 50\%$ 的压痕深度均可认为是压痕过深，点焊位置如图2所示，压痕深度见表3。

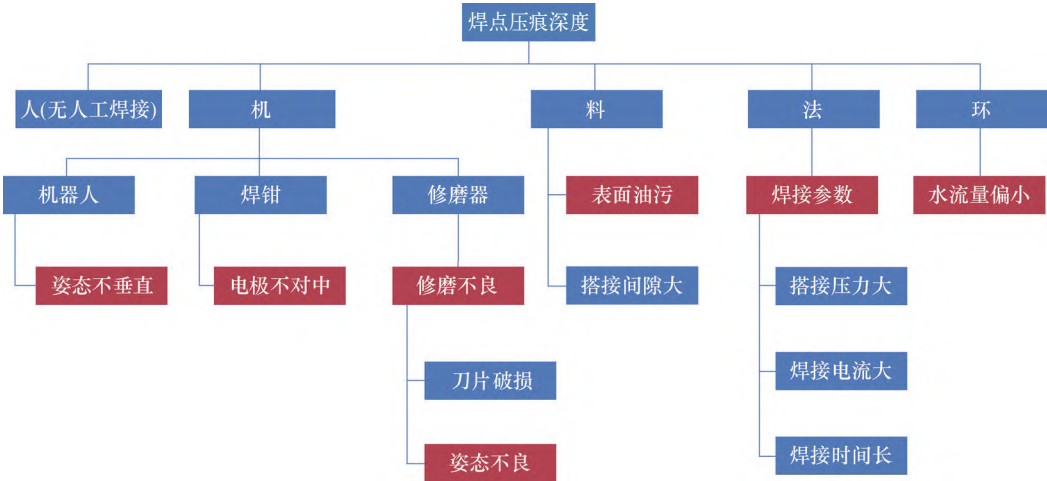
图3 制件焊点压痕深度的主要原因分析

从生产过程中的人、机、料、法、环5个方面进行系统分析，确定制件焊点压痕深度的主要原因（见图3）。

通过以上分析，机器人焊接姿态、焊钳电极对中度、修磨形状和修磨姿态、制件表面油污质量、焊接参数及焊接水流流量等因素都会对焊点压痕深度产生影响。值得注意的是，右前门焊点缺陷统计6个、下部5个，占总数的83.33%。虽然内板为拼焊板，前侧为1.2mm的板厚，但拼焊板材质均是St06D+Z-60/60，由此可见焊接工艺对焊点压痕的影响远高于材质本身。

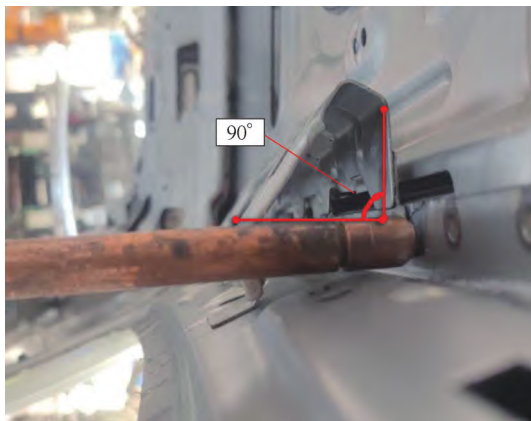
图4 角度测量

1) 机器人方面：机器人轨迹对焊接质量有直接的影响，要求焊接姿态与被焊工件垂直。经过现场确认，焊接过程中存在不垂直现象。

机器人焊钳电极与工件不垂直，会导致焊接后焊点扭曲、飞溅增多、焊点压痕缺陷加重。

机器人在焊接时角度与垂直状态相差9°。

整改方法：将机器人调整到手工调试状态，人工调整机器人轨迹，使焊钳电极与被焊工件垂直，调整后使用钢板尺或辅具确认垂直状态，直至焊钳电极与被焊工件垂直（见图4）。每个缺陷焊点均要测量，不同焊点，产生的缺陷角度均不相同，如左前门门锁加强版2个缺陷焊点，机器人在焊接时角度与垂直状态相差11°，左前门防撞梁1个缺陷焊点，

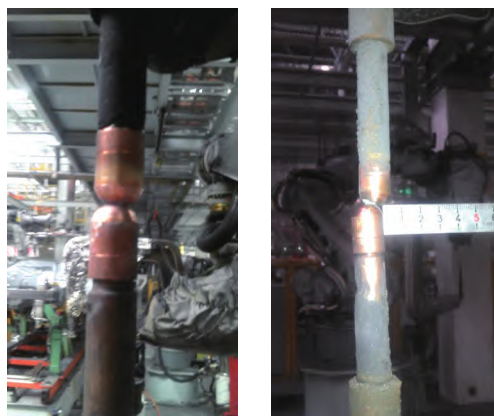
图5 电极对中和不对中的对比

2) 焊钳方面：焊钳电极对中性对焊点外观影响明显，现场确认电极对中性，标准为同心度 $\leq 1\text{mm}$ ，实测约1.5mm，需要重新对焊钳电极进行对中调试。

电极不对中导致焊钳加压过程中工件表面受扭曲力，焊接后导致焊点扭曲，焊点压痕缺陷加重。

整改方法：使用大力钳及扳手将焊钳电极杆卸下，根据所需位置及角度重新安装电极杆，安装后使用钢板尺确认对中性是否符合工艺要求（见图5），如调整后仍然无法满足工艺要求，则需更换新电极杆。

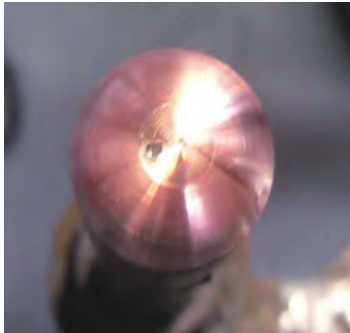
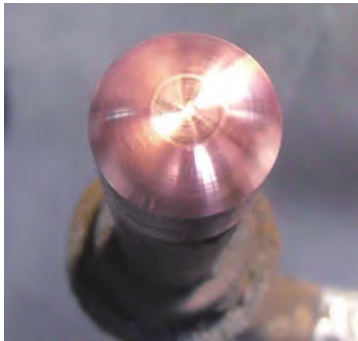
图7 修磨状态对比

3) 修磨器方面：主要影响因素有刀片状态以及修磨姿态，现场确认修磨器刀片状态良好，不存在磨损及破损问题。修磨姿态存在修磨后电极端面不良问题，因此需对修磨姿态进行优化。

电极帽修磨不良会导致电极端面不平整，焊接过程中会导致零件表面受力不均，进而导致局部位置焊点压痕过深。

整改方法：根据电极帽端面实际情况调整机器人焊钳修磨姿态，使电极帽角度与修磨器保持垂直，同时使电极帽端面中心与修磨器旋转中心重合，直至修磨状态满足工艺要求（见图7），如无法满足，则需要更换修磨器刀片后重新按上述方法调整。

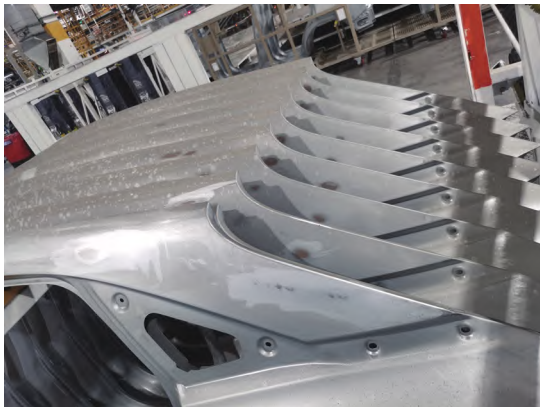
(3) 料 通过来件状态进行检查，表面状态异常，存在油污等杂质；检查尺寸状态未发现异常，尺寸波动均在0.5mm以内。

零件表面油污（见图8）会导致焊接过程中电极

图8 零件表面油污

与零件接触不充分，焊接电阻变大，焊接后易导致焊点表面过烧，压痕过深明显。

整改方法：零件上线前人工对零件表面进行目视及手触检查，确认零件表面无油污、灰尘等缺陷后再将零件上线进行焊接。同时，通知上一工序进行调整，确保工件质量。

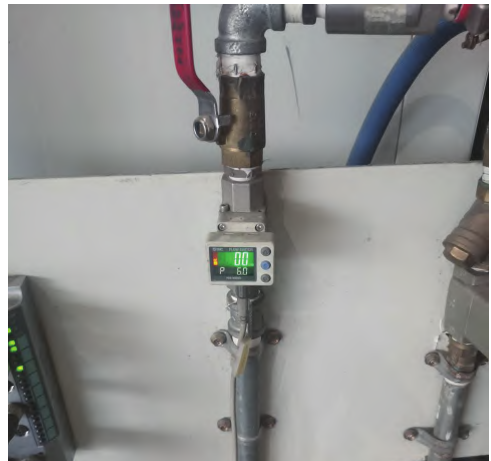
(5) 环 水流量主要影响焊接过程散热状态，水流量不足时会导致焊接过程散热效果不良，从而导致焊点压痕过深，水流量一般控制在6L/min以上，现场确认水流量为5L/min，不符合工艺要求。

冷却水是保证焊接过程稳定的重要因素，冷却水流量不足时会导致焊接过程中散热不充分，电极易与零件产生粘连现象，使焊点表面不平整。

图9 改善后水流量

整改方法：对循环水供水管路流量及压力进行确认，同时对进水过滤网进行确认和清洗，保证水流量 $\geq 6\text{L/min}$ 的工艺要求，如图9所示。

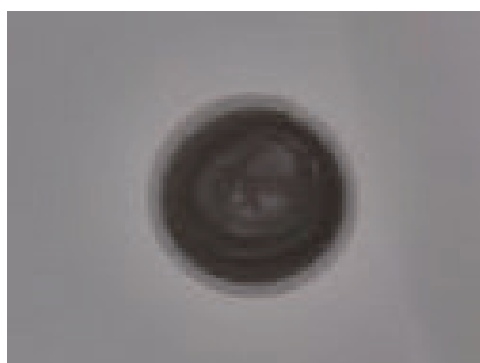
经过调整机器人焊接姿态保证垂直度、控制焊钳电极保证对中度、改善修磨形状和修磨姿态保证焊点形状,以及优化原材料表面油污减少焊接电阻、修正焊机参数优化焊点综合质量、制定焊接循环水流的流量范围调节焊接散热量等多方面整改后,自动生产线上连续生产10批次,每批次300件,从其中任意抽取3辆进行验证,焊点外观圆润无变形,如图10所示。测量数据见表5。由表5可知,压痕深度均未超过50%,无焊点压痕深度过深问题。

图10 改善后的焊点
