# 副箱同步器锁止销热处理软点原因探究

**摘要:** 主要针对副箱同步器锁止销渗碳淬火后存在的局部软点和表面硬度不合格问题, 进行原因排查及探究。结果表明: 软点是由于热处理渗碳层深局部不合格导致的, 而渗碳层深局部不合格的原因是热处理前存在切削液、清洗液等残留物, 因工艺设备特殊性, 导致渗碳过程中阻渗。针对此原因进行了工艺优化改进, 从而解决了软点问题。

## Exploration into the reasons for soft points in the heat treatment of the lock-pin of the aux synchronizer

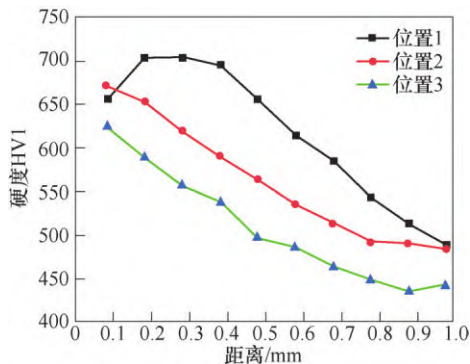
图3 同一零件不同位置的硬化层硬度梯度

(2) 热处理不良状态 锁止销回火后进行硬度抽检,发现存在局部软点,零件硬度不均匀,检测结果为56~61HRC(工艺要求:58~63HRC),不合格率为10%~15%,进一步检测零件硬化层深,结果见表1。同一零件不同位置的硬化层硬度梯度如图3所示。

结果表明,锁止销热处理软点是由于渗碳层深不均匀而造成的表面硬度不均匀。

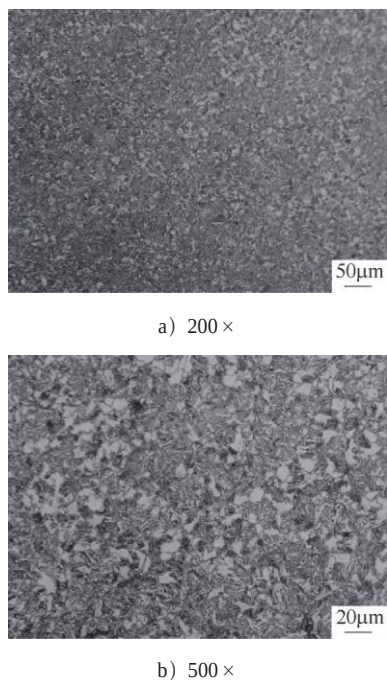
图4 锁止销热处理前金相组织

从图4a可看出,铁素体含量和珠光体形貌存在差异,主要原因是锁止销轧制成形是一个自由过程,不控制冷却速度,不同部位冷却速度不同,从而导致形貌差异。从图4b可看出,组织出现少量针状铁素体魏氏组织,主要由于过热导致。但热处理前组织未出现组织偏析,而上述铁素体含量和珠光体形貌差异、魏氏组织均对渗碳无影响,不会造成渗碳层深不均匀,更不可能引起0.35mm处硬度低。

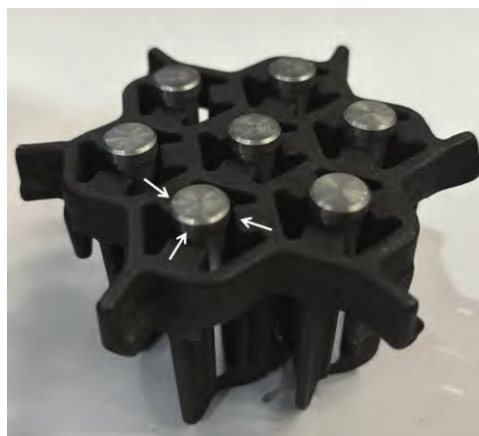
图5 锁止销渗碳热处理备料工装

(3) 备料工装遮挡阻渗 锁止销为细长轴类零件，为了使其渗碳均匀，采用插放备料方式，图5所示为锁止销渗碳备料工装。从图5可看出，锁止销与工装接触的可能性极高，为确认是否由于备料工装反复淬火变形导致备料时零件与工装产生线接触，从而造成锁止销局部渗碳时受物理阻挡引起渗

试验结果表明，插放、绑铁丝悬挂放2种备料方式下的零件表面硬度均有不合格现象，且软点位置随机，无位置特征。对不合格的零件进行剖切，磨抛后采用硝酸酒精腐蚀，图6所示为表面硬度不合格锁止销的金相形貌。

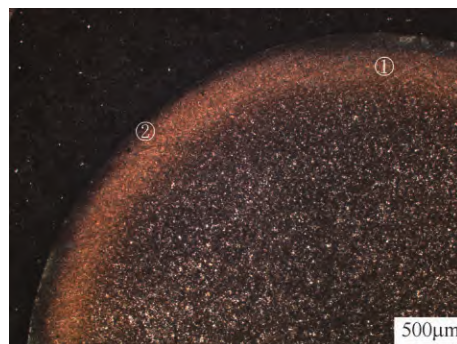
图6 表面硬度不合格锁止销的金相形貌

由图6可看出，①和②处锁止销渗碳层深不均匀，②处无明显高碳区层深（即0.35mm位置处）。因此，锁止销渗碳层深不均匀与目前采用的插放备料工装无关。

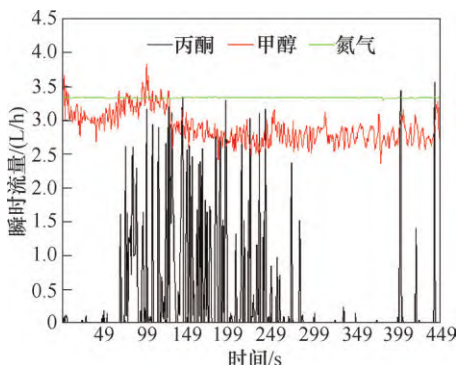
图7 锁止销渗碳过程中气氛瞬时流量曲线

渗碳过程中丙酮为间歇式通入, 甲醇和氮气为持续通入, 氮气与甲醇的比例为1.2 : 1 (理论为1.1 : 1), 经CO气氛检测仪测定, CO为22% (理论为20%), 符合要求。同时对炉内碳势进行测定, 结果显示为1.15%, 工艺要求1.15%, 故锁止销渗碳过程流量及碳势正常<sup>[6]</sup>, 对渗碳层深无不良影响。

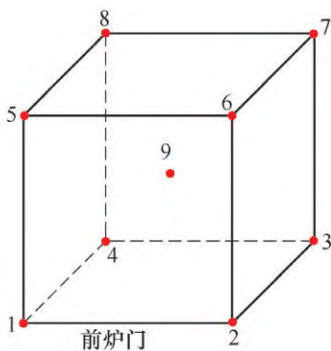
图8 9点均匀性检测位置示意

图8所示为9点均匀性检测位置<sup>[7]</sup>。将同一件齿圈零件剖切为9个试块挂放于料盘四方体装料空间的8个顶点及中心位置并做出相应标记, 热处理结束后对9个试块进行检验, 9点均匀性检测结果见表4。从表4可知, 层深偏差为0.05mm, 符合0.10mm的要求, 表面硬度偏差为0.5HRC, 符合 $\pm 1.5$ HRC的要求, 故热处理炉温以及气氛均匀性、设备的过程控制稳定性合格。
