# 1Cr11Ni2W2MoV不锈钢渗氮表面磨削后点状剥落问题研究

**摘要:** 1Cr11Ni2W2MoV不锈钢的零件渗氮处理后, 零件渗氮表面磨削后发现渗氮面存在点状剥落现象。通过研究氮化物剥落形貌及分布、渗氮层金相组织及硬度, 探讨了渗氮层磨削后出现点状剥落的原因, 并提出了解决该问题的工艺解决措施。

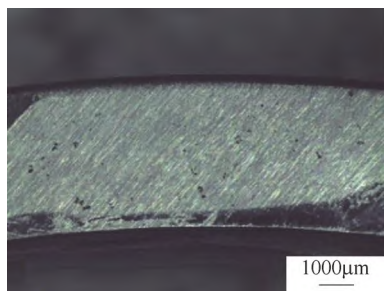
按上述工艺流程加工零件，渗氮前采用镀铜法防止非渗氮面被渗氮，采用喷砂法去除不锈钢渗氮表面的钝化膜。渗氮后对渗氮面磨削0.05~0.08mm，发现磨削后的渗氮表面有点状剥落现象，采用体式显微镜观察点状剥落形貌，如图2、图3所示。未磨削渗氮层的试样做荧光和磁粉检测，渗氮表面均未发现裂纹和疏松缺陷。用体式显微镜观察和扫描电镜观察未磨削渗氮层，渗层表面未发现裂纹、疏松和剥落缺陷。因此，判断点状剥落是在磨削过程中产生的。

图2 体式显微镜观察点状剥落形貌 (50×)

分析认为,零件加工时渗氮面的磨削与金相试样制备时磨样的加工原理一致,工程经验和相关理论说明磨削裂纹有延时现象,渗氮层金相裂纹也出现了延时现象,由此得出零件渗氮面磨削后点状剥落与金相试样观察的裂纹相一致,因此点状剥落缺陷是在渗氮面磨削加工中产生的,其原因与渗层组织脆性及磨削应力有关。

(3) 优化渗氮层磨削工艺 采用减小磨削去除量、加强磨削过程的冷却、采用磨削性能优良的立方氮化硼砂轮,以及磨削前按需要修整砂轮等措施,使磨削工艺与渗层表面的脆性相匹配。

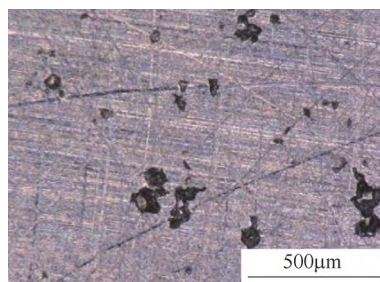
图3 体式显微镜观察点状剥落形貌 (100×)

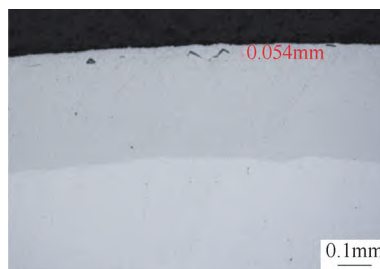
相关资料显示，在渗氮过程中，由于原始组织粗大、氮势过高等原因，所以渗氮后渗层会出现表层化合物层疏松、脉状氮化物等缺陷<sup>[3]</sup>。为了查找点状剥落产生的原因，对渗氮后未磨削的渗氮层制备金相试样进行观察，采用金相显微镜在试样抛光状态下观察渗氮层，发现渗氮层距表面0.10mm内存在沿晶裂纹，如图4所示。采用扫描电镜观察金相试样裂纹形貌，如图5所示。试样腐蚀后在金相显微镜下观察渗氮层组织为氮化索氏体，未见沿晶网状氮化物和波纹状氮化物，如图6所示<sup>[4]</sup>。基体组织为回火马氏体，如图7所示。渗层硬度合格，脆性1级。通过对多批次试样统计分析，未磨削的渗氮层裂纹深度在0.10mm以内。由此判断，零件渗氮表面磨削后点状剥落与金相观察的渗氮层表面的沿晶裂纹有关。

图4 金相显微镜下渗氮层抛光态沿晶裂纹形貌

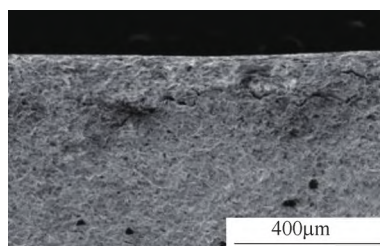
图5 扫描电镜下渗层裂纹形貌

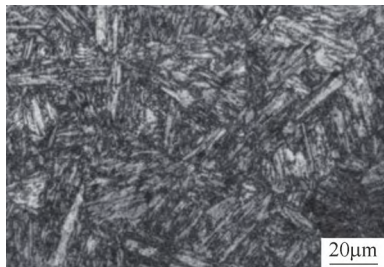
图6 渗氮层组织

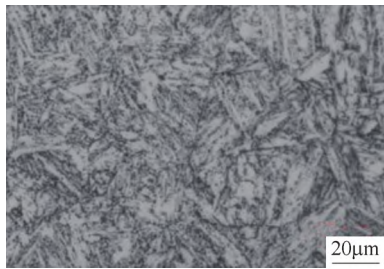
图7 基体组织
