# 特大型轴承内圈断裂原因分析及预防措施

**摘要:** 轴承在安装过程中出现内圈贯穿断裂, 通过宏观检查、断口分析、化学成分分析、金相检测、材料及热处理质量检测, 对其断裂原因进行了分析。结果表明: 该套轴承内圈心部存在局部锻造过烧缺陷, 该轴承在安装受力时, 沿缺陷部位贯穿断裂。

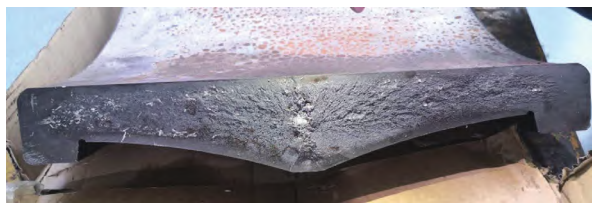
图2 内圈断口整体形貌

裂，断口整体形貌如图2所示。

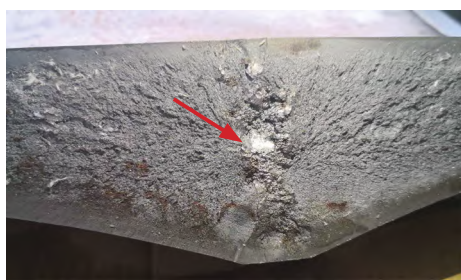
图3 断裂源位置形貌

观察断裂断口面，判定断口为一次性断口，断裂源位于套圈最大壁厚中部位置（套圈心部），如图3所示。在放大镜下观察，断裂源部位断口晶粒粗

套圈心部存在局部过烧缺陷, 导致该位置为套圈最薄弱的部位。结合断口断裂源的形貌特征, 断口为脆性断口, 断裂源初始位置指向套圈心部, 说明轴承在后续安装过程中, 套圈受力后沿心部缺陷位置产生贯穿断裂。

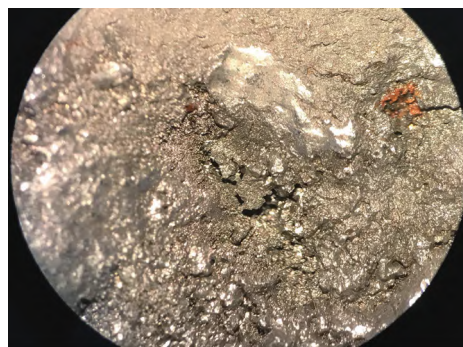
图4 断裂源处缺陷形貌

大，有细小孔洞分布，孔洞深不见底，俗称“豆腐渣”断口，断裂源处缺陷形貌如图4所示。

通过该失效轴承内圈的宏观形貌、化学成分、金相组织等分析与检测结果可知, 该内圈心部存在过烧孔洞; 由于该批次套圈棒料原材料进厂时进行100%超声波检测, 结果合格, 且孔洞主要集中于碳化物聚集区域上, 因此判定内圈心部缺陷为锻造过烧, 与原材料局部碳化物偏析有关。

2) 在套圈锻造过程中, 正确制定加热规范, 严格按照工艺执行, 控制锻件的加热温度和高温下的保温时间; 同时保证测温和控温仪表的可靠准确, 操作者要勤调、勤看并认真记录。

3) 发现存在过烧缺陷的套圈应立刻报废, 同时对同批次套圈加强检查, 尤其是对重要产品, 建议采用超声波探伤仪逐个检测。

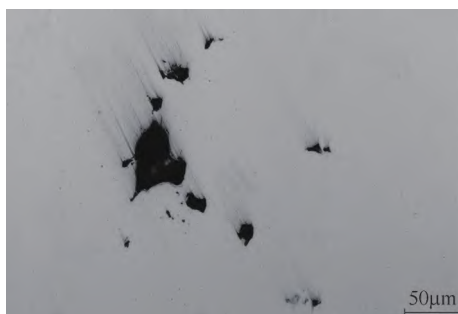
图5 缺陷处金相形貌

制取套圈缺陷处的金相试样并在显微镜下观察，可见缺陷处有大量大小不一的孔洞分布，孔洞多呈尖角状，个别深不见底，其金相形貌如图5所示。用4%的硝酸酒精溶液腐蚀后观察，可见孔洞多集中于碳化物聚集区域。制取内圈断口断裂源处试样进行扫描电镜观察，可见孔洞内部烧损严重，局

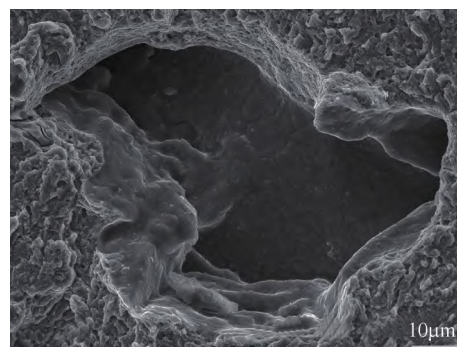
图6 缺陷处熔融形貌

部有熔融形貌，如图6所示。
