# EA1N车轴激光熔覆工艺研究与应用

## Research and application of laser cladding process for EA1N axle

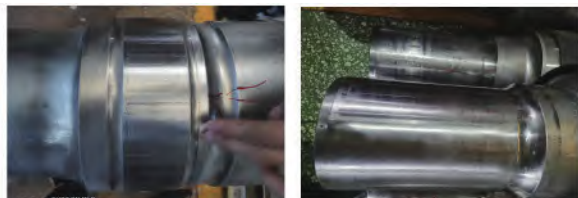
图1 车轴表面拉伤实物

车轴作为轨道交通车辆的关键零部件之一,在其生产过程中需要消耗大量的人力及财力。又由于车轴的性能对整车的安全有着重大影响,所以对车轴的各项参数有着极为严苛的要求,但车轴在安装及退卸过程中,难免会造成磕碰、拉伤等问题,这使得车轴报废量常年居高不下,从而造成极大的经济损失。图1所示为车轴表面拉伤实物。此时,若将“再制造修复技术”应用到车轴的修复上,便可以极大地降低车轴报废率。而其中,激光熔覆技术便是“再制造修复技术”的典型应用。

a) 轴承座拉伤实物

b) 轴颈拉伤实物

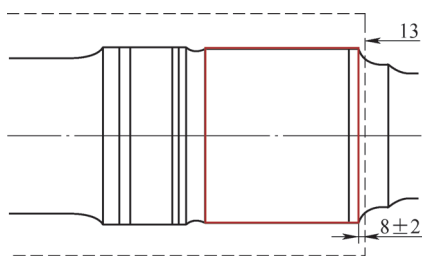
图5 车轴熔覆位置示意

(2) 激光熔覆路径规划 鉴于车轴待修复位置为简单圆柱面(见图5红色部分),使用手动编程方式进行激光熔覆路径的规划,具体的顺序如下。

1) 从车轴修复区边缘开始熔覆,采用单条螺旋线的常规熔覆策略。

2) 待修复到红色区域内侧边缘后再额外熔覆1~2圈,确保无遗漏区域。

3) 红色部分熔覆完成后对转轴最外侧边缘和键槽两侧边缘进行边缘熔覆,此时可适当倾斜熔覆头,以确保机械加工时无缺肉。

4) 单层熔覆完成后利用角磨机对整个熔覆层进行打磨,均匀去除表面不平整部位,使表面完全恢复金属光泽,打磨深度约为0.3mm。

5) 打磨完成后重复进行前面4个步骤,直至熔覆2层结束,此时应确保熔覆后直径至少大于原直径2mm,熔覆第2层时应确保上下层熔覆轨迹错层堆叠。

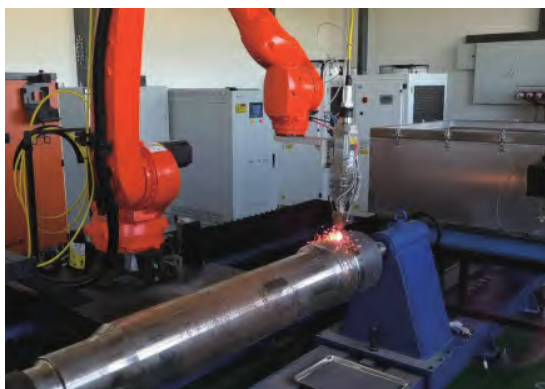
图6 车轴激光熔覆过程现场

以技术提升HXD2型电力机车车轴为例,通过制备1组成品试验车轴,按照上述车轴激光熔覆工艺流程进行车轴激光熔覆前准备工作,完成粉末处理、轮座机械加工去除缺陷、车轴进行除锈和除油处理等工作;然后确定设备与工艺参数、规划激光熔覆路径,图6所示为车轴激光熔覆现场。在车轴激光熔覆完成后,对车轴进行局部热处理、熔覆修复部位无损检测、熔覆修复部位硬度检测,结果表明,激光熔覆效果良好,补修后无气孔、夹渣等新缺陷产生。

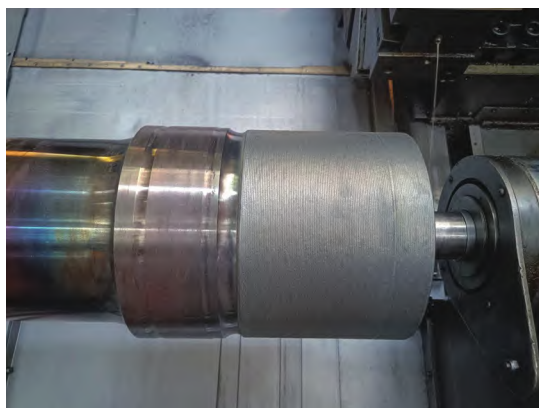
图7 激光熔覆后车轴实物

目前,已经完成激光熔覆车轴加工、残余应力检测、无损检测和轮对压装试验,结果均满足相应的标准要求,图7和图8所示分别为激光熔覆后车轴实物和轮对压装试验,对激光熔覆再制造车轴性能进行验证具有一定作用,可以有效避免修复车轴在投入使用后造成重大安全事故。
