# 4130X气瓶钢管的凹坑缺陷成因分析

**摘要:** 针对4130X气瓶钢管内壁凹坑缺陷的产生原因,对气瓶钢管进行了化学成分分析、力学性能试验和非金属夹杂物检测,同时对凹坑处进行了金相组织、扫描电镜及能谱分析。结果表明:钢材冶炼和浇注环节正常,凹坑缺陷非钢质缺陷所致,而是产生于热成形之后的冷拔工序。凹坑的产生是由于氧化铁皮或其他硬质夹杂物在拔制过程中压入了钢管表面,或是原存在于钢管表面的翘皮剥落。制作过程应严格把控冷拔前的准备工作,以防类似缺陷重复发生。

## Analysis on the causes of pit defects in 4130X gas cylinder steel pipes

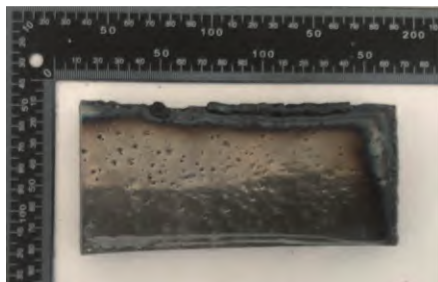
图1 凹坑宏观形貌

样品凹坑宏观形貌如图1所示。从图1可看出,凹坑分布在钢管内表面,在凹坑周围未发现明显的裂纹、划伤等其他缺陷。

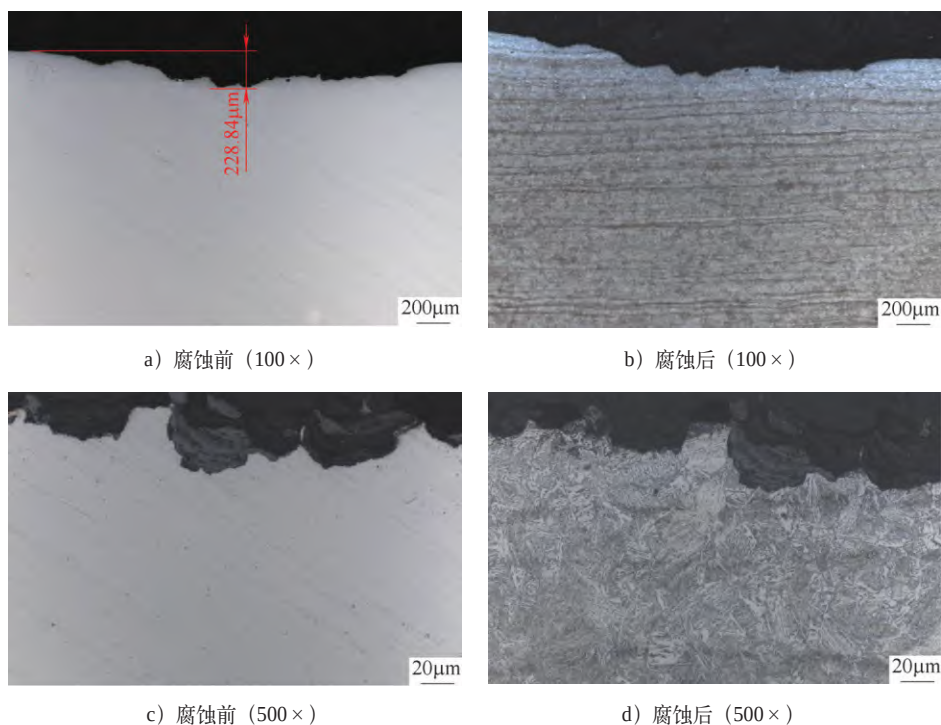
图2 第1组凹坑横截面金相形貌

第1组凹坑样品横截面、纵截面表面金相形貌分别如图2、图3所示，横截面、纵截面两种凹坑内壁均比较粗糙，横截面凹坑最大深度约为 $228.84\mu\text{m}$ ，纵截面凹坑最大深度约为 $178.18\mu\text{m}$ 。腐蚀后发现样品横、纵截面均存在组织条带，且表面存在以贝氏体、铁素体为主的条带，这些表面条带在凹坑位置

28884—2024《大容积气瓶用无缝钢管》要求。通过对凹坑缺陷的金相形貌和电镜扫描观察分析，发现样品横、纵截面均存在以贝氏体、铁素体为主的组织条带，这些条带在凹坑位置中断，且均未见组织发生变形，说明凹坑是在表面条带组织产生后出现的。缺陷旁侧无明显脱碳，未发现异常组织流线，说明凹坑缺陷不是在热成形中产生的。气瓶钢管本体与凹坑内均无夹杂物和异质金属，主要为氧化铁等锈蚀产物，即均未发现冶金类缺陷。由于气瓶钢管在热成形后需要进行冷拔，且无其他变形工序，由此推断，凹坑的产生是由于氧化铁皮或其他质杂物在冷拔过程中被压入了钢管表面，或者是原存在于钢管表面的翘皮剥落。因此，在冷拔前应严格检

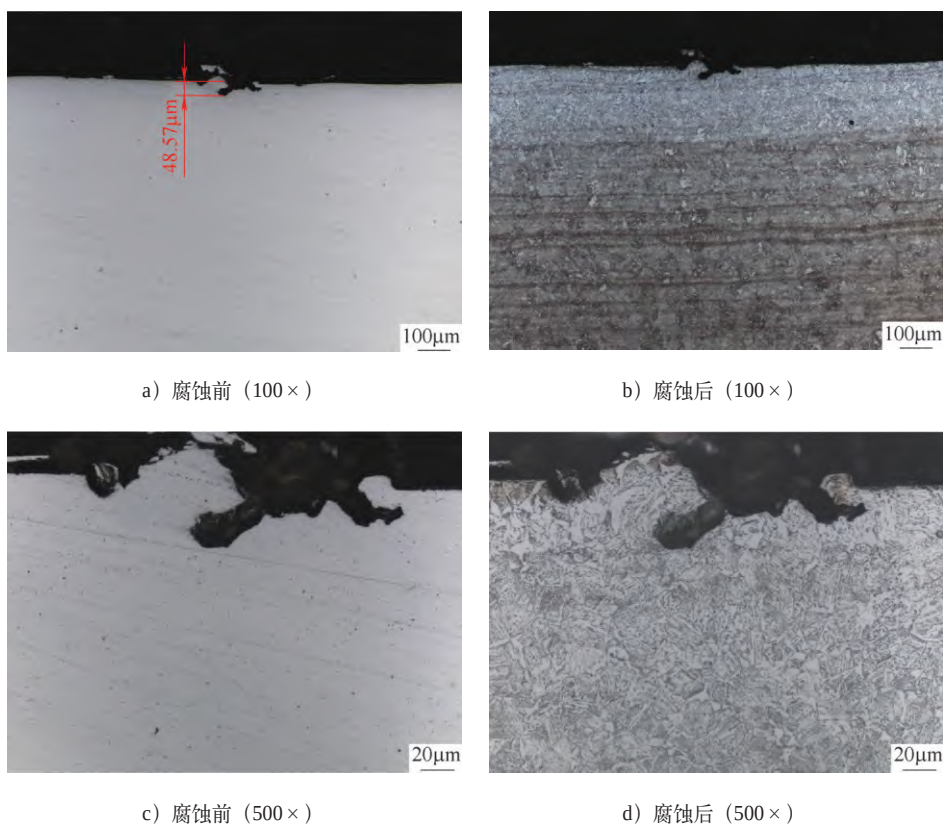
图4 第2组凹坑横截面金相形貌

中断，取样截面均未见组织发生变形，缺陷旁侧无明显脱碳，未发现异常组织流线。第2组凹坑样品横截面、纵截面表面金相形貌分别如图4、图5所示，横截面凹坑最大深度约为 $95.14\mu\text{m}$ ，纵截面凹坑最大深度约为 $48.57\mu\text{m}$ ，其余特征与第1组凹坑样品基本相同。

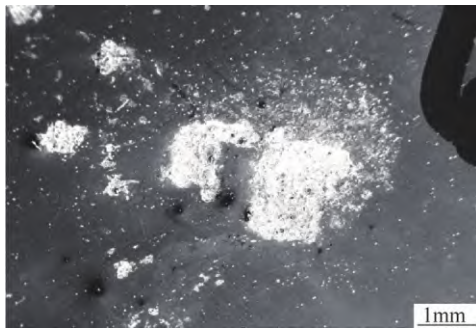
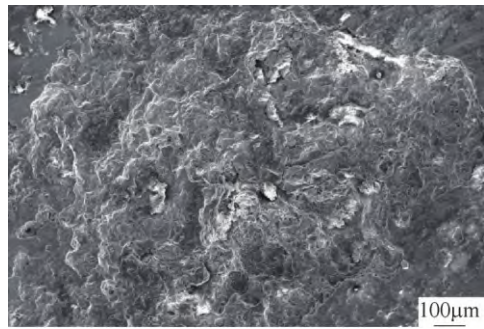
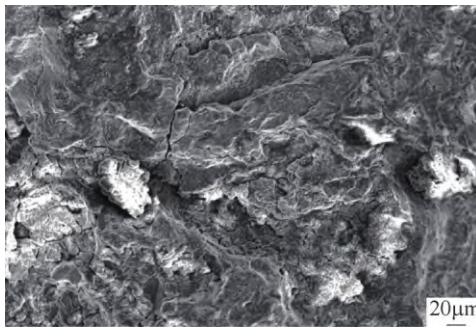
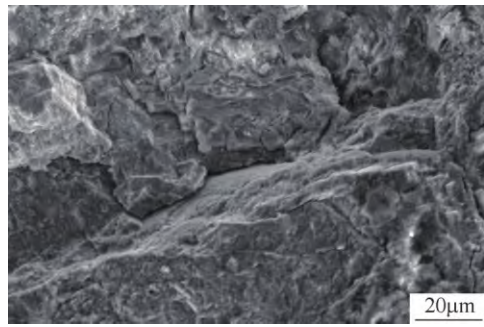
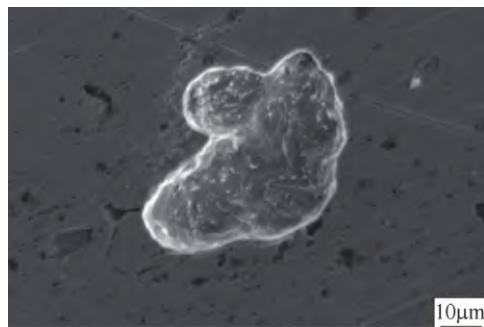
图6 样品表面凹坑电镜形貌

为进一步确定凹坑缺陷产生的原因,取合适大小的样品,清洗后置入场发射扫描电镜中观察,分别得到不同放大倍数下的样品表面凹坑,电镜形貌如图6所示。从图6可看出,样品表面分布有大量凹坑,其边缘形状均不规则,内壁不圆滑。

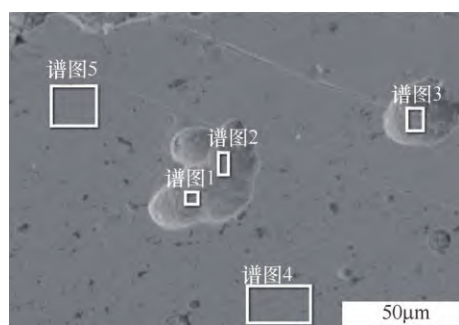
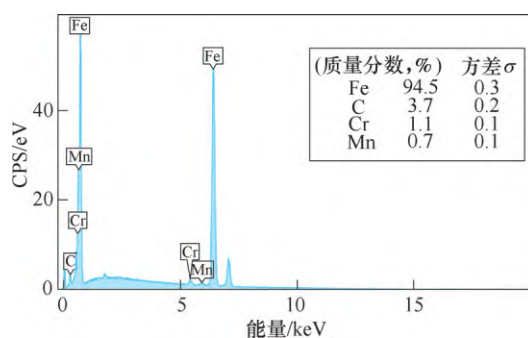
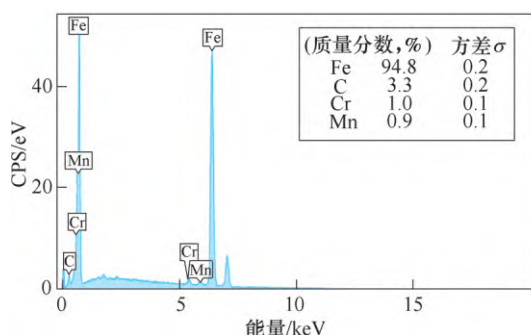
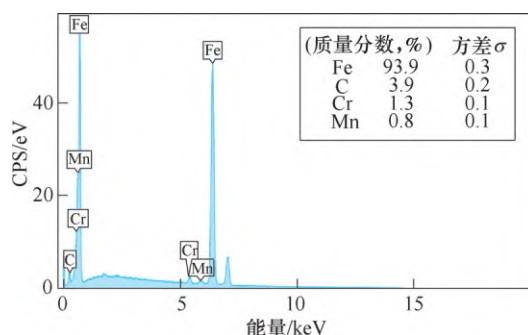
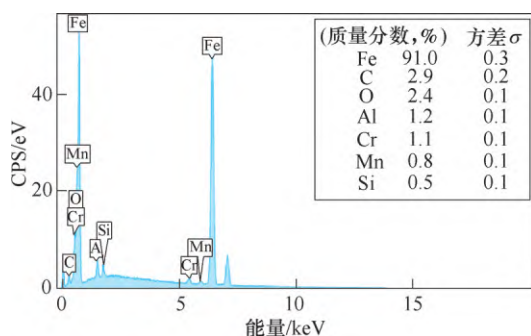
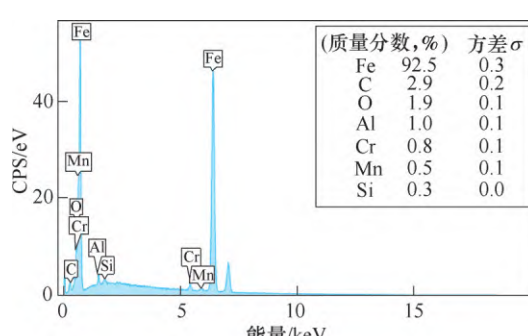
图7 能谱成分分析

采用能谱仪对凹坑及附近进行定性及半定量分析,如图7所示。一共选取5处作为测量区域,谱图1、谱图2为凹坑区域,谱图3~谱图5为凹坑外基体区域。凹坑内无夹杂物,无异质金属,主要为氧化铁等锈蚀产物,并未发现其他异常。由图7可知,凹坑底部的Si、Al、O等元素含量比基体少,这是因

为在冷拔前,需要对钢管进行皂化处理,皂化剂的作用是去除钢管内壁的铁锈。但是,由于皂化剂在钢管内部容易存在涂抹不均匀的情况,导致部分内壁的铁锈没有被去除。在冷拔过程中,钢管纵向受到拉应力,而横向受到氧化铁皮的挤压,从而形成凹坑。由于氧化铁皮是外来物,因此在挤压处形成“喇叭”状凹坑,如图8所示。当钢管在旋转、冷却时发生脱落,而此时凹坑底部本属于钢管内壁,在热轧制管过程中, Si、Al等易氧化元素被氧化,而被完全皂化的部分属于钢管基体,因此两者的化学成分存在细微差别,故能谱分析结果存在差异,表现为凹坑底部的Si、Al、O等元素含量比基体少。
