# 某压气机叶片疲劳失效分析

**摘要:** 某叶片从榫头断裂, 对叶片及其对应榫槽分别进行宏观、微观检查, 以及金相组织与硬度检测。结果表明: 叶片材质及金相组织均未见异常, 硬度符合要求, 叶片断裂性质为高周疲劳, 有多个疲劳区, 源区为短线源, 裂纹的萌生与榫头侧面微动损伤有关; 叶片榫头与榫槽配合面上边缘附近镀银层不完整, 金属基体表面有砂粒残留, 榫头与榫槽紧配合, 这些因素都会恶化表面接触状态, 造成局部微动损伤。

## Analysis of the blade fracture

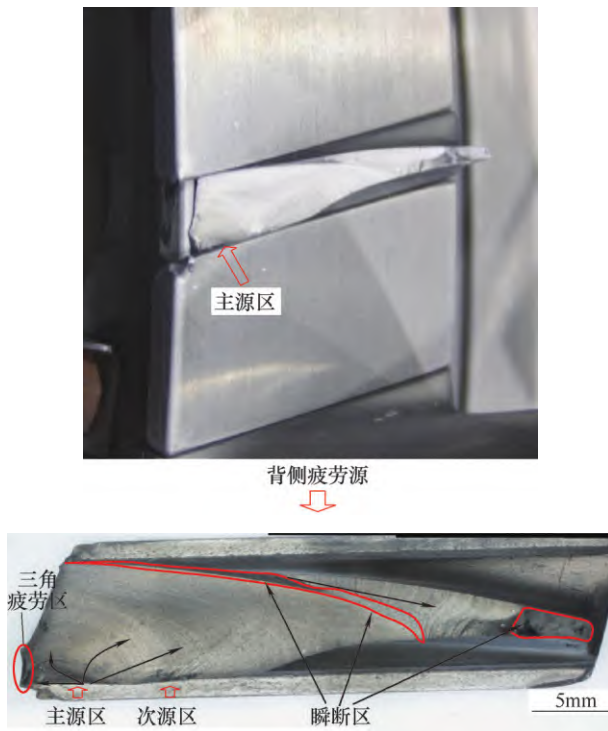
图1 断口整体宏观形貌

(1) 断口宏观检查 某TC11钛合金叶片从榫头处断裂, 断口宏观形貌如图1所示。在断口上存在两

个明显的疲劳区，主疲劳区从叶盆面靠近进气边侧榫头与榫槽配合面起始，向叶片背面及进排气边侧方向扩展；次疲劳区从叶片背面中部起始向排气边及叶盆方向扩展，与主疲劳裂纹在叶身中部汇合，最终在靠近排气边侧处发生瞬断，断面疲劳扩展区占比约90%。

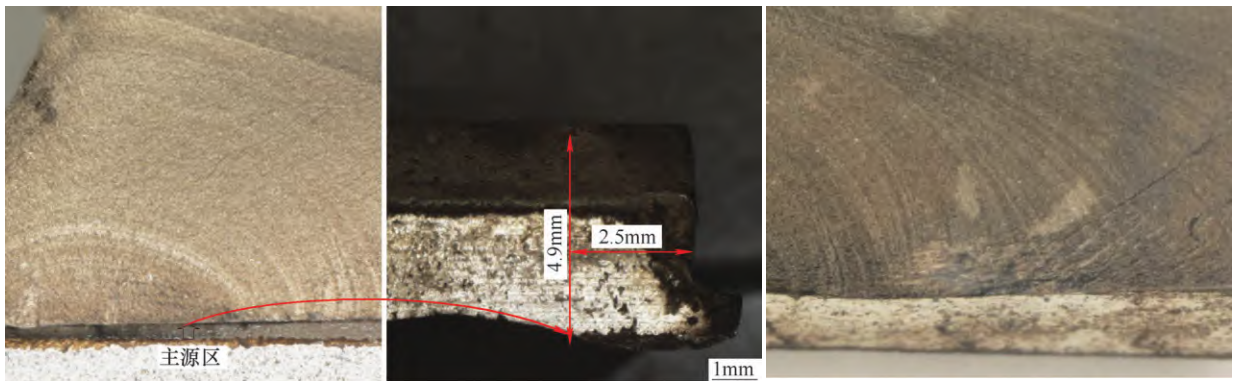
图2 主疲劳区两个疲劳源宏观形貌特征

根据疲劳弧线收敛方向判断，主疲劳区上有两个疲劳源，主疲劳源位于叶盆侧榫头与榫槽配合面上边缘，为短线源，距榫头卡环槽后端面约2.5mm，距榫头底面约4.9mm（见图2）；次疲劳源也位于叶盆侧榫头与榫槽配合面上边缘，距榫头卡环槽后端面约10mm，源区磨损严重，呈淡蓝色。叶片背侧次疲劳源位于叶身，距榫头与叶身转角R棱线2.2mm，距排气边18.1mm（见图3）。

a) 主源区

b) 次源区

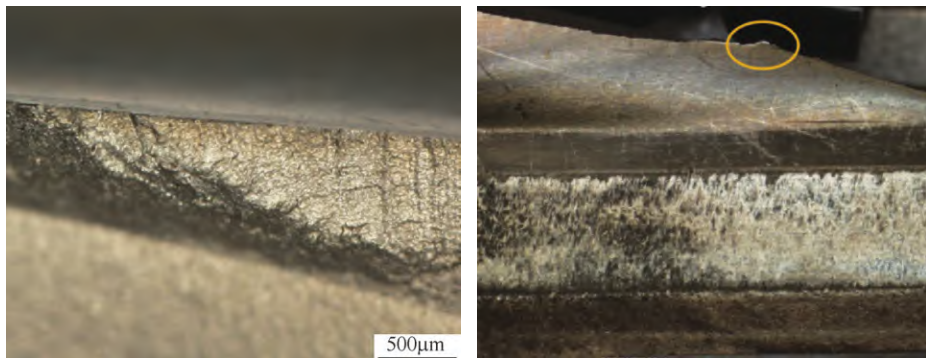
图3 背侧疲劳源

a) 叶片背侧次疲劳源宏观形貌

b) 叶片背侧次疲劳源位置示意

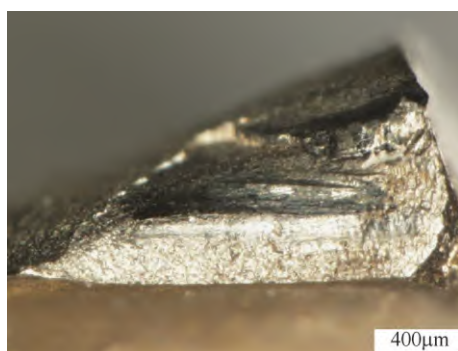
图4 三角疲劳区

此外，在卡环槽上端与主疲劳区之间有一相对独立的小疲劳区（见图4），形状近似三角形，宽约1.8mm，高约1.5mm，疲劳裂纹从卡环槽上端面线性起始，基本沿叶片纵向扩展至主疲劳区。

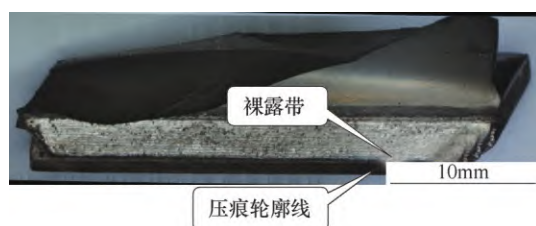
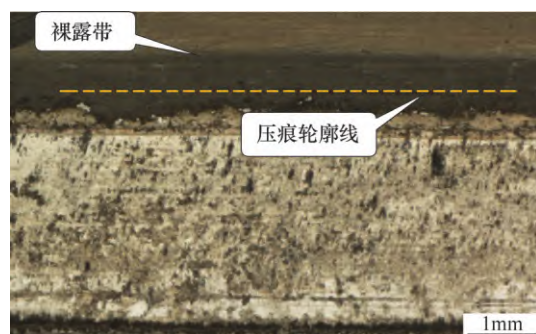
图5 棒头侧表面镀银层形貌

(2) 棒头表面形貌 棒头侧面大部分区域仍可见镀银层, 在靠近叶身宽约1mm的区域无镀银层。在棒头靠排气边一侧可看到镀银层与棒槽配合的清晰压痕轮廓, 主疲劳区两个疲劳源均位于无镀银层区, 靠近卡环槽的镀银层明显氧化发黑, 如图5所示。

a) 棒头侧表面镀银层宏观形貌

b) 棒头侧表面镀银层微观形貌

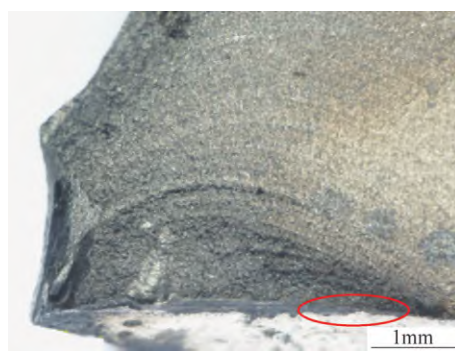
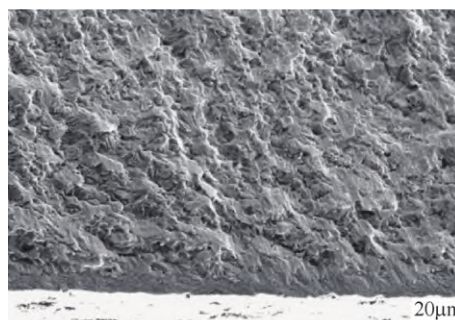
图6 主源区形貌

(1) 断口微观分析 将断口放置在扫描电镜下观察, 主源区为短线源, 萌生于表面, 未见冶金缺陷, 源区附近断口被蹭伤 (见图6), 能谱分析结果如图7所示。扩展区弧线及条带特征清晰, 条带细密 (见图8), 能谱分析结果如图9所示。

a) 源区附近断口宏观形貌

b) 源区附近断口微观形貌 (296×)

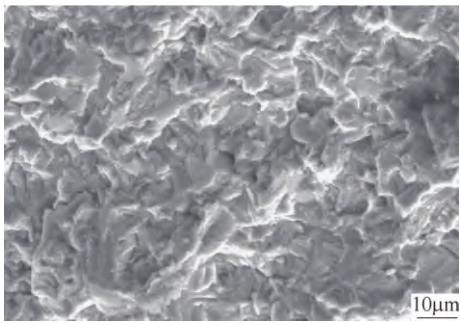
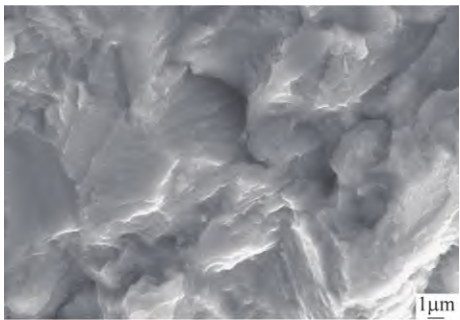
图8 扩展区疲劳条带形貌特征

a) 条带形貌 (1000×)

b) 条带形貌 (4000×)

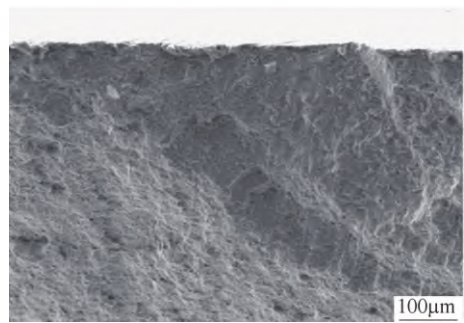
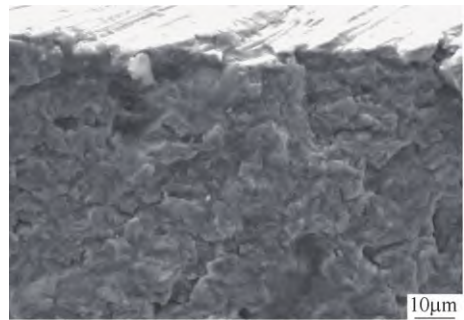
图10 次疲劳裂纹源区形貌

叶背侧疲劳裂纹从表面起源, 为点源, 未见冶金缺陷, 源区侧面被刮蹭损伤, 如图10所示。该区域疲劳裂纹扩展后期断口相对粗糙, 弧线明显, 局

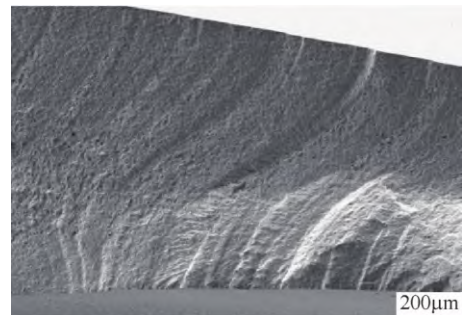
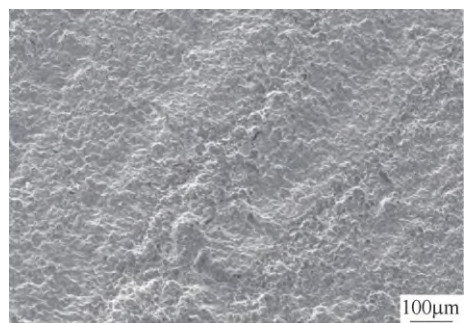
图11 次疲劳裂纹疲劳扩展后期微观形貌

部可见韧窝带与二次裂纹特征, 如图11所示。叶盆侧与叶背侧两条疲劳裂纹在叶身中部交汇后发生瞬断, 瞬断区微观形貌均为韧窝(见图12), 能谱分析结果如图13所示。

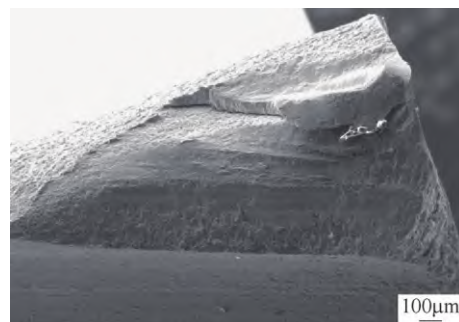
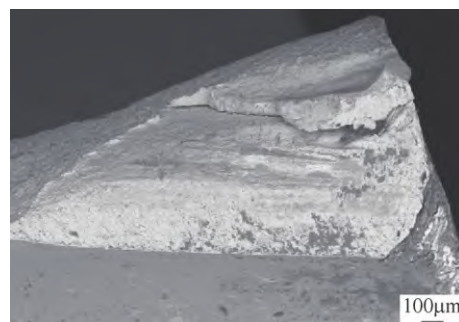
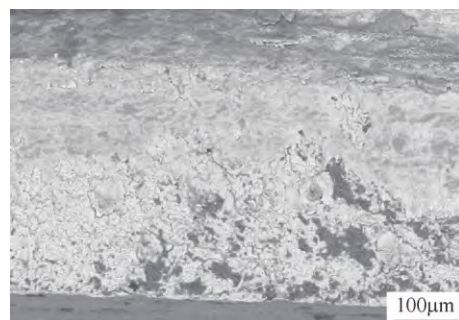
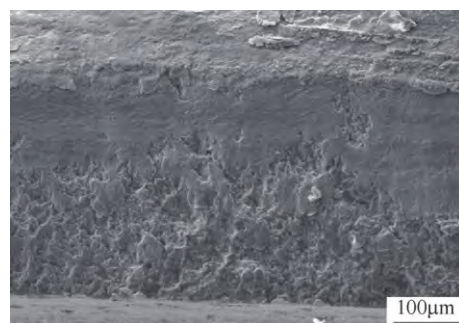
图14 榫头进气边侧面疲劳掉块形貌

卡环槽上方三角疲劳区从榫头卡环槽上端面线源起源, 源区未见冶金缺陷, 裂纹沿叶片纵向扩展, 与主疲劳裂纹交汇, 如图14所示。

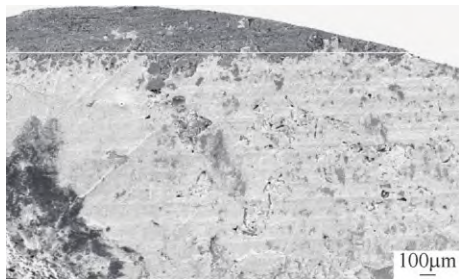
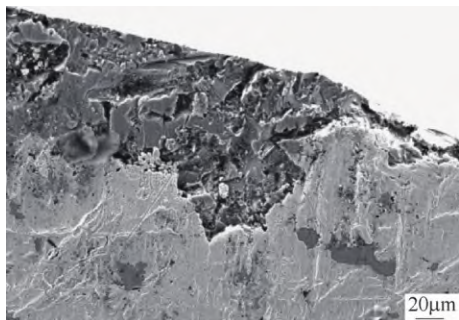
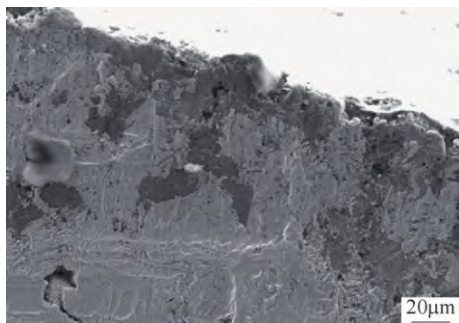
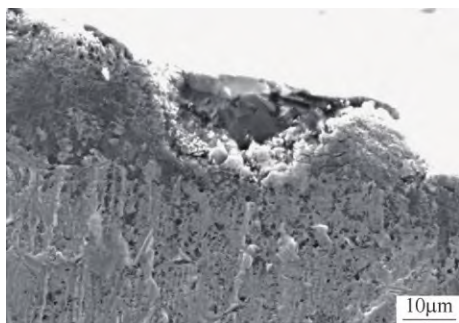
图15 源区侧表面形貌

(2) 榫头表面痕迹分析 观察主源区侧表面，表面镀银层不完整，镀银层及裸露的金属基体均可见严重的挤压磨损痕迹，部分镀银层氧化发黑，裸露的金属基体上有微小剥落坑，局部可见颗粒物嵌入及微裂纹，如图15所示。能谱成分分析结果表

明，嵌入物主要含Si、O元素，表面磨损及嵌入物影响下的元素成分未发生变化。

进一步观察断口的源区，主疲劳区从榫头与榫齿配合面上边缘起始，距卡环槽后端面约2.5mm，距榫头底面约4.9mm。源区附近表面镀银层不完整，镀银层及露出的金属基体均有明显的挤压痕迹，局部镀银层氧化发黑，金属基体上有微小剥落坑。这些特征表明，裂纹的萌生是经过了长时间的微观结构变化和局部损伤积累过程。在高周疲劳中，由于初始应力水平相对较低，因此裂纹需要在大量的循环加载下，通过材料内部微观缺陷的逐渐发展和相互作用才会逐渐形成，这体现了高周疲劳裂纹萌生期在整个疲劳寿命中所占比例较大的特点。

2) 送检叶片失效模式为高周疲劳断裂，榫头与卡槽间的微动磨损为叶片失效的直接原因。榫头表

面良好的镀银层，制造及装配时保证榫头与榫槽之间均匀接触、间隙适当等有利于减少微动磨损。

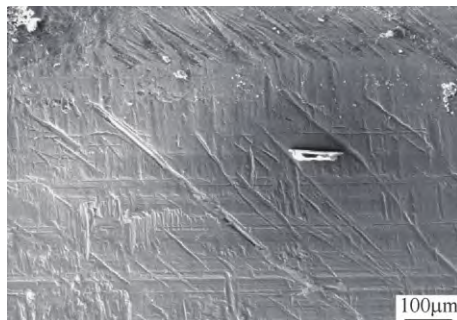
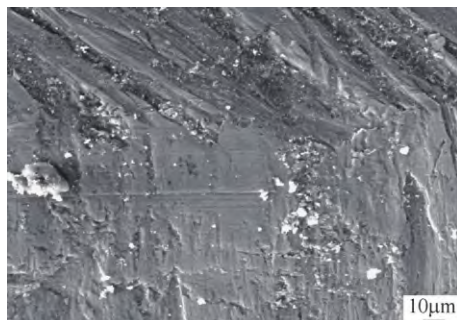
图16 榫槽表面与主疲劳源区对应部位磨损形貌

(3) 榫槽痕迹分析 检查叶片对应的榫槽侧表面痕迹，接触面可见大量纵向摩擦痕迹及残留的镀银层，榫槽上边缘棱边处挤压痕迹较严重，主疲劳源区对应部位可见细小纵向摩擦痕迹和金属堆积现象，如图16所示。

a) 纵向摩擦痕迹形貌 (116×)

b) 金属堆积特征 (500×)

结合发动机分解检查叶片损伤状况，可确定该叶片为率先断裂件，失效模式为高周疲劳断裂。榫头侧面与榫槽配合面有明显挤压摩擦痕迹，在榫槽侧表面棱边处存在基体金属纵向摩擦痕迹，棱边基本对应于裂纹起始部位。这些特征表明，断裂叶片榫槽与榫头之间存在微动损伤，极有可能是导致裂纹萌生的关键因素，进而引发高周疲劳断裂。

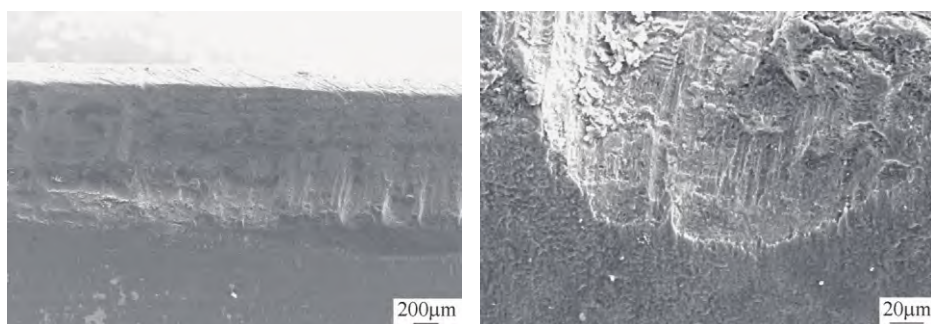
图17 榫头非接触面粗大挤压变形痕迹

宏观检查发现，榫槽上方非接触区有刚蹭损伤，扫描电镜下观察该区域可见粗大纵向沟痕，大的沟痕金属由下向上变形，其中还有幅度较小的由上向下的挤压变形痕迹，如图17所示。根据变形特点和沟痕位置判断，该区域是榫头开裂后叶片脱离榫槽过程中形成的。

a) 粗大纵向沟痕形貌 (29×)

b) 挤压变形痕迹形貌 (406×)

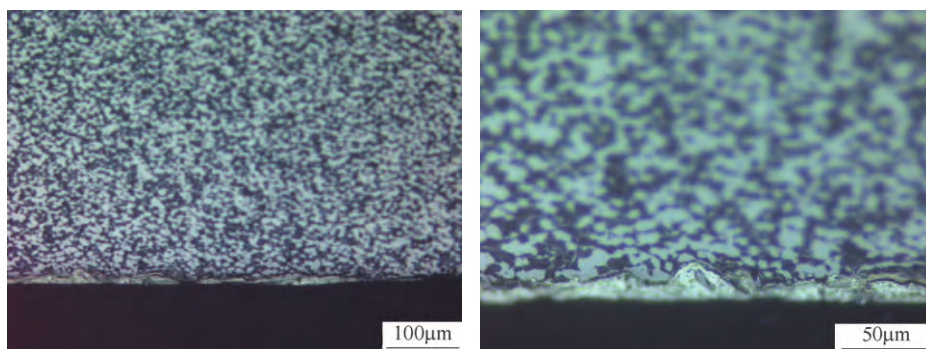
图19 榫头侧面镀银层嵌入基体形貌

在断裂叶片源区附近及扩展区截取断口截面磨制金相试样，表面组织与中心组织未见明显差异，均为双态组织（见图18），符合企业相关标准要求。在榫头侧面与榫槽配合区域，镀银层不连续，局部镀银层嵌入基体，如图19所示。对榫头进行硬度检测，加载时间10s，加载载荷300g（2.94N），检测5点取平均值，结果见表1。从表1可看出，榫头中心硬度为363HV，符合技术要求（351~
