# 行星轮内孔枝晶状花斑研究

**摘要:** 针对行星轮渗碳淬火、内孔磨削后, 酸蚀检查时发现内孔表面局部存在枝晶状花斑的情况, 对行星轮进行解剖, 分别从材料、硬度和金相组织等多个方面进行研究分析, 评估枝晶状花斑对零件质量的影响。结果表明: 枝晶花斑痕迹与锻件原材料成分偏析引起组织不均匀有直接关系, 产生原因与热处理工艺过程无关, 深色区和浅色区的马氏体组织级别、显微硬度存在较大的差异, 因此建议超过国家标准要求的材料不得使用。

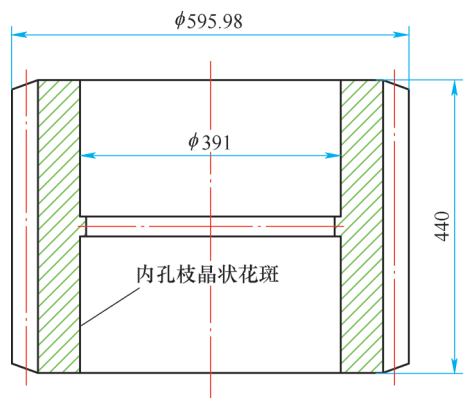
行星轮工艺流程一般为:铸锭→毛坯锻造+正火→UT检测→半精车加工→滚齿→倒角→渗碳淬火→精车加工→UT检测→立磨→酸蚀检查→磨齿→酸蚀检查→MT检测。在立磨后进行酸蚀检查时发现内孔存在枝晶状花斑,其产生位置如图1所示,形貌如图2所示,正常状态如图3所示。

图1 行星轮（模数16）内孔枝晶状花斑产生位置

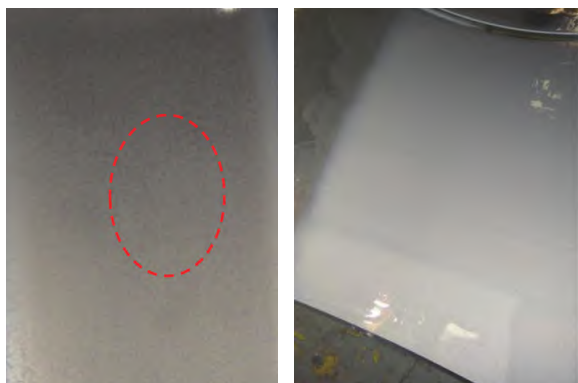
图2 内孔枝晶状花斑形貌

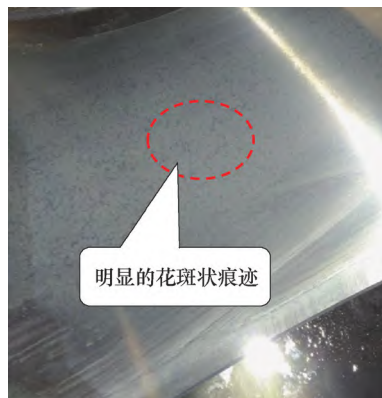
(1) 1#行星轮 在渗碳淬火前、精加工完成后,对1#行星轮表面进行酸蚀检查的情况对比如图4、图5所示。

图4 1#行星轮渗碳淬火前

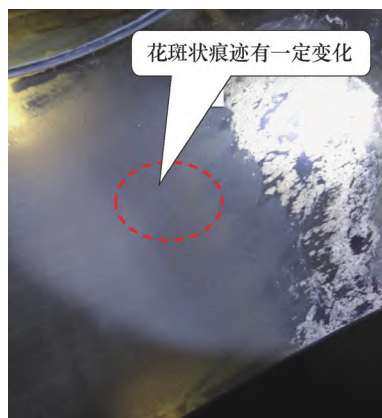
图5 1#行星轮精加工后

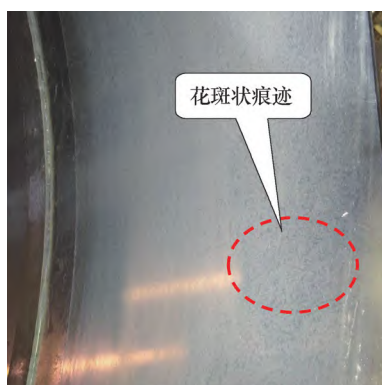
(2) 2#行星轮 在渗碳淬火前、精加工完成后,对2#行星轮表面进行酸蚀检查的情况对比如图6、图7所示。

图6 2#行星轮渗碳淬火前

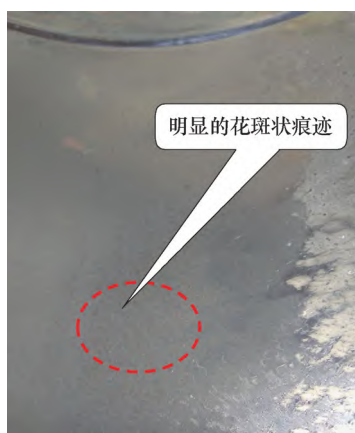
图7 2#行星轮精加工后

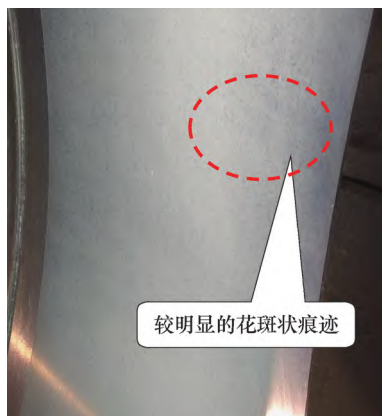
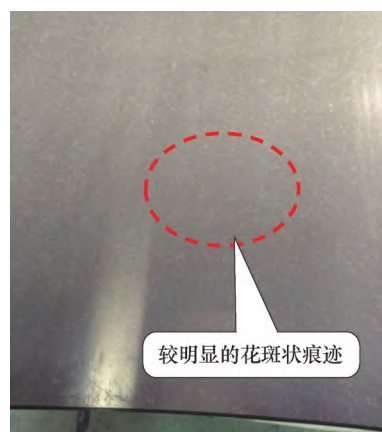
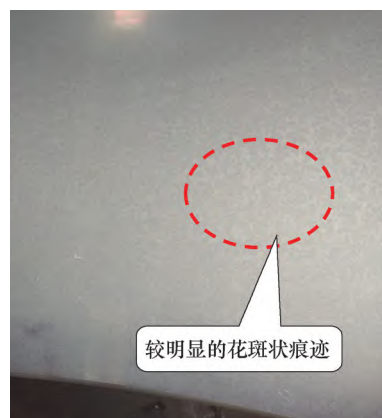
(1) 3#行星轮 在渗碳淬火前、内孔磨削0.5mm、内孔精加工至图样要求后，对3#行星轮逐次进行酸蚀检查，结果如图8~图10所示。从图8~图10可看出，3种状态下内孔均发现较明显的花斑状痕迹，但热处理前后的表面花斑状痕迹变化不大。

图8 3#行星轮渗碳淬火前

图9 3#行星轮渗碳淬火后磨削0.5mm

图10 3#行星轮精加工至要求

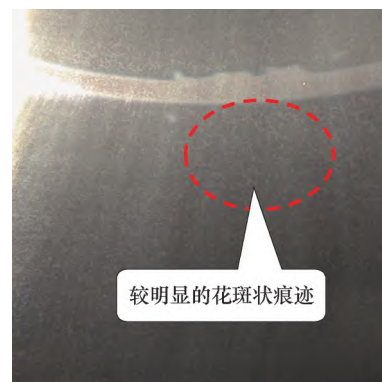
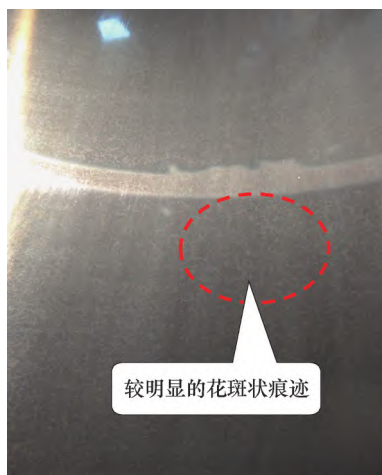
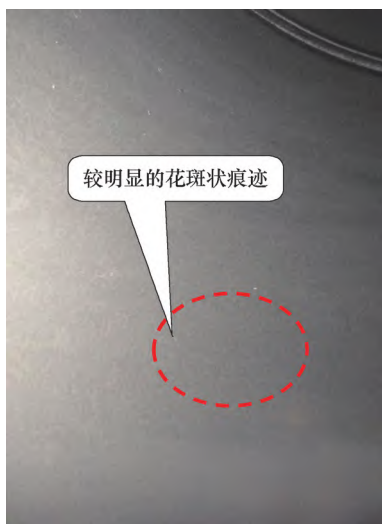
(2) 4#行星轮 在渗碳淬火前、内孔磨削0.5mm、内孔精加工至图样要求后，对4#行星轮逐次进行酸蚀检查，结果如图11~图13所示。从图11~图13可看出，3种状态下内孔均发现较明显的花斑状痕迹。

由上述可得，行星轮内孔酸蚀检查时发现的枝晶状花斑痕迹，在热处理前已存在，且渗碳淬火处理后的近表面、精加工后的内孔表面依然存在，这

图11 4#行星轮渗碳淬火前

图12 4#行星轮渗碳淬火后磨削0.5mm

图13 4#行星轮精加工至要求

种痕迹是由于锻件本身成分偏析、组织不均匀造成的，与渗碳淬火无关。

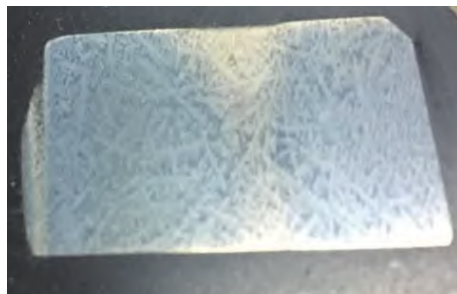
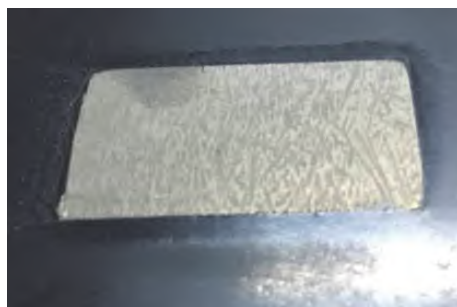
试块1、试块2经4%硝酸酒精腐蚀后的宏观形貌如图14、图15所示。从图14可看出，试块1在渗碳淬火+精车、立磨后酸蚀检查，发现明显枝晶状痕迹。从图15可看出，酸蚀检查枝晶状痕迹较轻的位置制样（磨抛）后，使用4%硝酸酒精进行腐蚀，在表面可发现明显的枝晶状花斑。

图14 试块1内孔枝晶状花斑较明显处

图15 试块2内孔枝晶状花斑不明显处

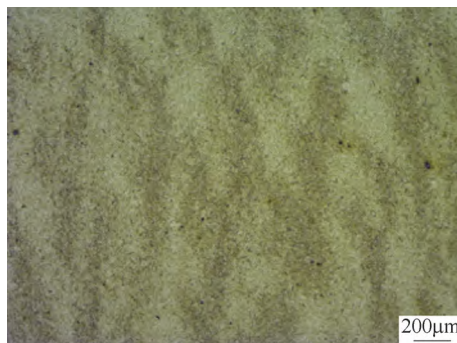
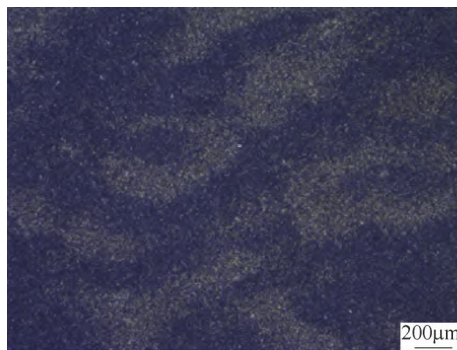
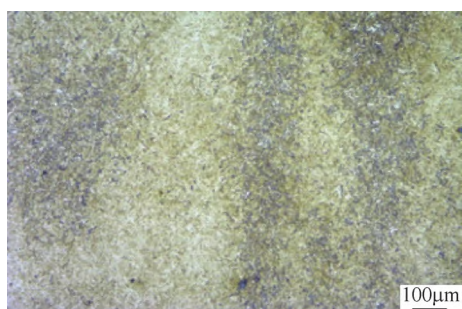
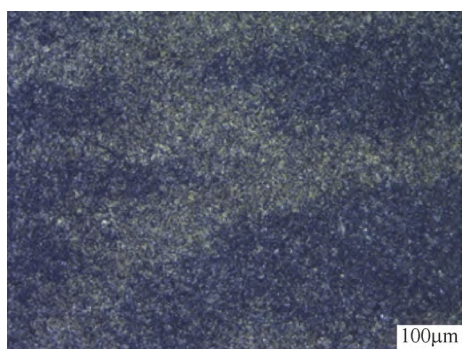
察 将两个试块在显微镜50倍下进行观察，均发现深色、浅色相间的组织状态，如图16、图17所示。将两试块在显微镜100倍下进行观察，均呈现深色、浅色相间组织状态，如图18、图19所示。

图16 试块1内孔枝晶状花斑较明显处 (50×)

图17 试块2内孔枝晶状花斑不明显处 (50×)

图18 试块1内孔枝晶状花斑较明显处 (100×)

图19 试块2内孔枝晶状花斑不明显处 (100×)

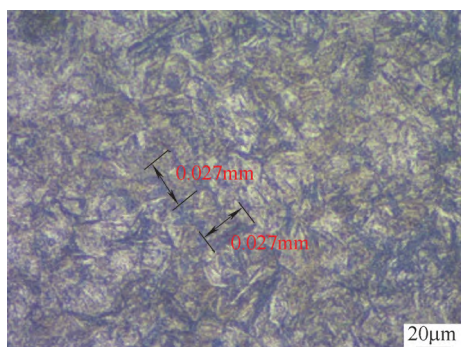
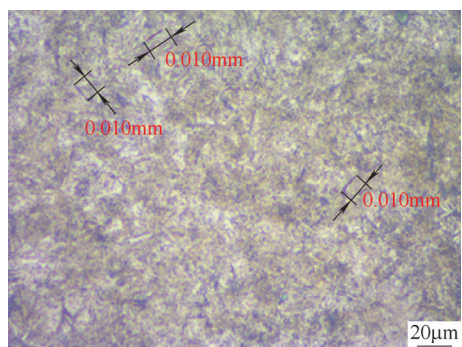
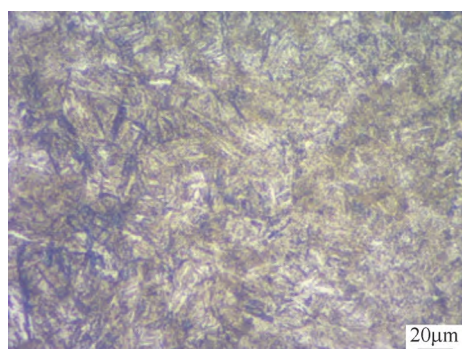
图20 试块1深色区域组织马氏体长度 (500×)

图21 试块1浅色区域组织马氏体长度 (500×)

图22 试块1深色与浅色交界处组织 (500×)

通过图20、图21可以明显判断出深色、浅色区域组织,马氏体级别有差异。深色区域组织马氏体级别为5级,而浅色区域组织马氏体级别为3级。

(JB/T 6141.3—1992《重载齿轮 渗碳金相检验》中要求:金相组织为隐晶+细针马氏体+少于30%的残留奥氏体,1~4级合格)。

从表1可知,浅色区域组织的显微硬度比深色区域的高,显微硬度相差约100HV或5~6HRC,不符合内孔表面硬度技术要求59~62HRC(JB/T 6141.2—1992《重载齿轮 渗碳质量检验》中要求:重要零部件硬度偏差 $\leq 60\text{HV}$ 或 $\leq 3\text{HRC}$ )。

3) 试块1、试块2中深色区和浅色区的表面显微硬度偏差达到100HV或5~6HRC,超出标准JB/T 6141.2—1991中要求的重要零部件硬度偏差≤60HV或3HRC的要求,故不建议使用。

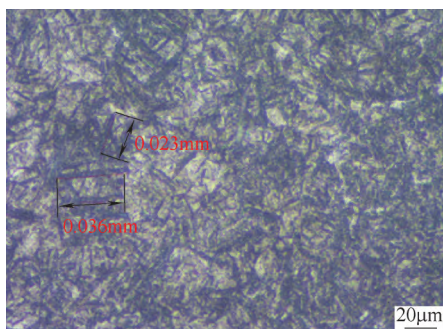
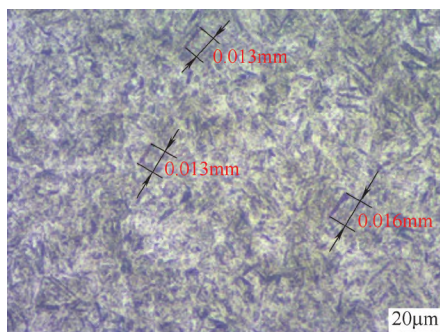
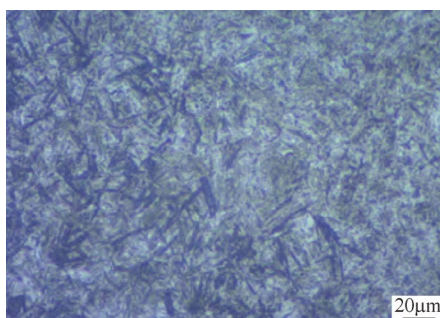
通过图23、图24可以明显判断出深色和浅色两种颜色组织,马氏体级别有差异。深色区域组织马氏体级别为6级,而浅色区域组织马氏体级别为4级(JB/T 6141.3—1992要求:金相组织为隐晶+细针马氏体+少于30%的残留奥氏体,1~4级合格)。

图23 试块2深色区域组织马氏体长度 (500×)

图24 试块2浅色区域组织马氏体长度 (500×)

图25 试块2深色与浅色交界处组织 (500×)

区域的高, 显微硬度也相差约100HV或5~6HRC, 不符合内孔表面硬度技术要求59~62HRC (JB/T 6141.2—1992中要求: 重要零部件硬度偏差 $\leq 60$ HV或 $\leq 3$ HRC)。

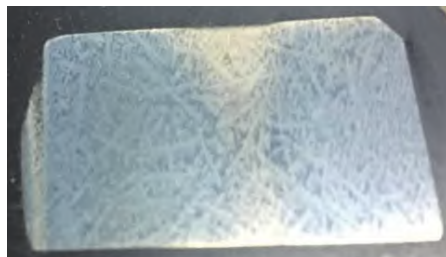
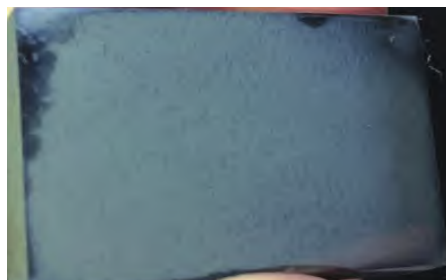
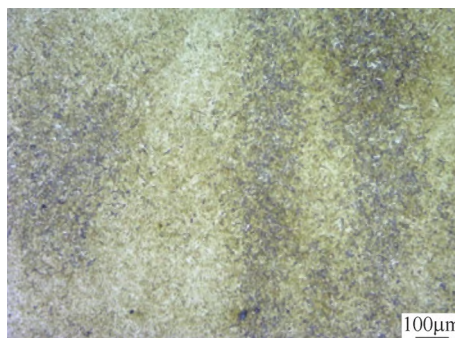
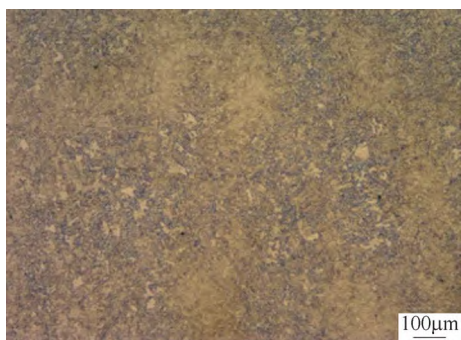
内孔表面与内孔去除5mm, 经过4%硝酸酒精腐蚀后, 均存在枝晶状痕迹, 如图26、图27所示。通过显微镜下100倍放大观察, 可见明显的深色、浅色相间条纹状, 如图28、图29所示。

图26 内孔表层腐蚀后照片

图27 内孔去除5mm腐蚀后照片

图28 内孔表层组织形态 (100×)

图29 内孔去除5mm组织形态 (100×)

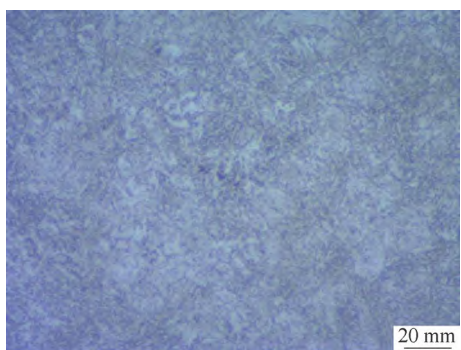
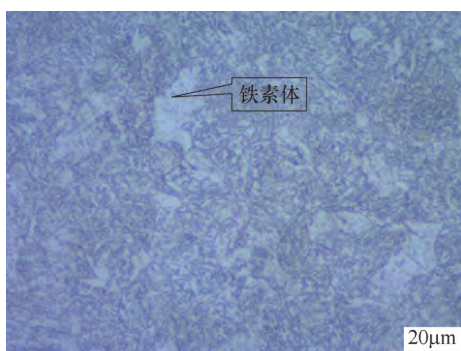
图30 内孔去除5mm处浅色组织 (500×)

图31 内孔去除5mm处深色组织 (500×)

通过显微镜500倍下继续观察，浅色组织为较均匀的低碳马氏体组织，而深色组织中包括了低碳马氏体和游离铁素体。下面对内孔去除5mm处深色和浅色区域进行显微硬度检测，结果见表3。

从表3可看出，深色、浅色区域组织显微硬度相差约70HV或7~8HRC。显微硬度的差别也验证了心部深色、浅色区域组织的差异。

受到渗碳时炉内碳势的影响，只是经过了淬火、回火，仍然存在的组织差异应该是由原锻件材料的组织遗传导致的。

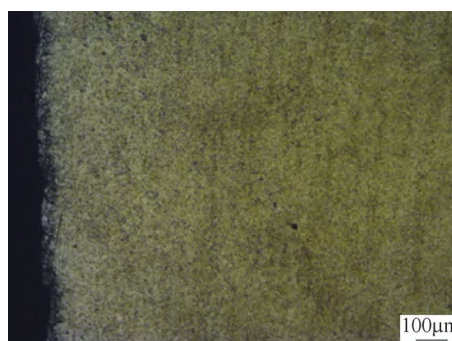
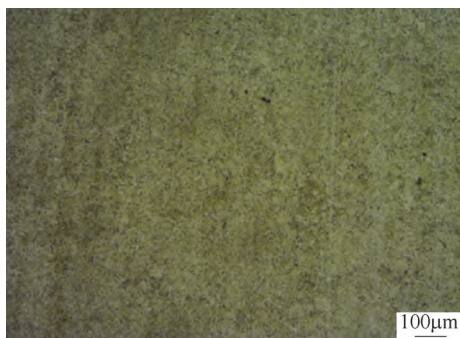
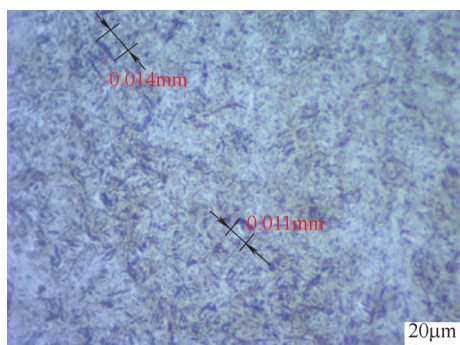
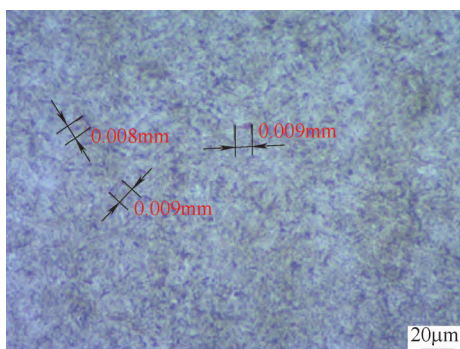
常规随炉试样在金相显微镜100倍、500倍下均未发现深色、浅色区域相间的组织差异，组织形态均匀。表面马氏体组织和距表面1.6mm处马氏体组织均被评级为3级，如图33~图36所示。由此可知，

图33 表面处组织 (100×)

图34 距表面1.6mm处组织 (100×)

图35 表面处组织 (500×)

图36 距表面1.6mm处组织 (500×)

若原始组织差异不大,则渗碳淬火后金相组织的差异也就不大。
