# Q215风机盘管管道渗漏原因分析

**摘要:** 某热水锅炉风机盘管管道在使用约3年后相继出现多处漏水, 该批风机盘管管道均采用Q215热镀锌钢管。为查明原因, 对现场切取的部分钢管分别进行宏观观察、化学成分分析、内壁附着物检测、显微组织检验、力学性能试验、开孔处形貌分析及能谱分析等。结果表明: 钢管的化学成分、力学性能均符合标准要求, 循环水中氧含量超标, 管道内壁存在较多的附着物, 管道因垢下腐蚀而失效。

## Q215 fan coil pipeline leakage cause analysis

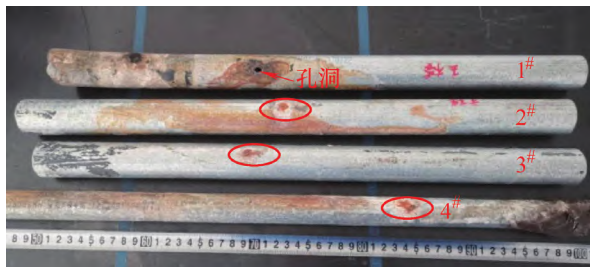
图1 现场切取的部分钢管

经宏观观察,发现1<sup>#</sup>钢管存在一处明显的孔洞,2<sup>#</sup>~4<sup>#</sup>钢管表面存在锈斑,用砂纸打磨锈斑之后进行渗透检测,发现该处存有“砂眼”或裂纹缺陷,如图1所示。剖开1<sup>#</sup>钢管后进行观察,发现内壁存有一层厚而硬的附着物(见图2a),将附着物清洗之后发现孔洞沿壁厚方向由内向外逐渐变小,最大直径约为12.0mm,最小直径约为8.0mm(见图2b)。剖开2<sup>#</sup>钢管后发现内壁同样存有一层厚而硬的附着物(见图2c),清洗后发现一处大小约为1.5mm×8.0mm的缝隙(见图2d)。依据GB/T 226—2015《钢的低倍组织及缺陷酸蚀检验法》对1<sup>#</sup>钢管的横截面进行检验,未发现折叠、裂纹等缺陷

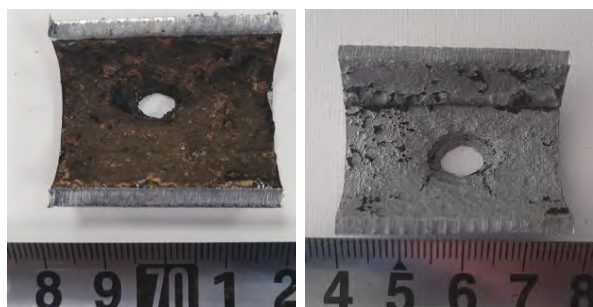
a) 孔洞处试样清洗前

b) 孔洞处试样清洗后

宏观观察结果表明,除肉眼可见的孔洞缺陷外,其余钢管锈斑处均存在裂纹或“砂眼”缺陷。孔洞直径由内向外逐渐变小,直径为8~12mm,说明管道发生了由内向外的腐蚀,穿透形成“砂眼”直至进一步腐蚀形成孔洞。管道具有局部腐蚀形貌,未发现均匀腐蚀现象,未发现折叠、裂纹等缺陷。化学成分分析结果表明,风机盘管材质符合GB/T 700—2006《碳素结构钢》对Q215钢的化学成分要求。非金属夹杂物检测结果显示,无引起风机盘管管道腐蚀失效的夹杂物级别。金相组织、晶粒度检测结果均符合GB/T 3091—2015《低压流体输送用焊接钢管》的要求,内外壁未发现脱碳、晶粒粗大等异常现象。风机盘管管道内壁附着的水中污物在管道内结垢,垢物颜色呈红褐色,其量多且厚,化学成分分析及能谱分析结果表明,其主要为 $\text{Fe}_2\text{O}_3$ 和 $\text{ZnO}$ 。垢物的存在使介质在金属表面的流动和电介质的扩散受到限制,造成被阻塞的空腔内介质成分与整体介质存在很大差别,形成阻塞电池腐蚀<sup>[1]</sup>。同时由于垢的阻挡,使得水中的高浓度溶解氧扩散到垢下的速度减慢,使垢下的氧浓度与周围的氧浓度形成浓度差<sup>[2, 3]</sup>。

综合分析,该风机盘管管道失效的原因为管道内污物沉积使管道结垢,管道因垢下腐蚀而穿孔失效。建议完善水处理工艺,加强给水品质的监督并

定期做好管道排污及清洗工作，避免此类事故的再次发生。

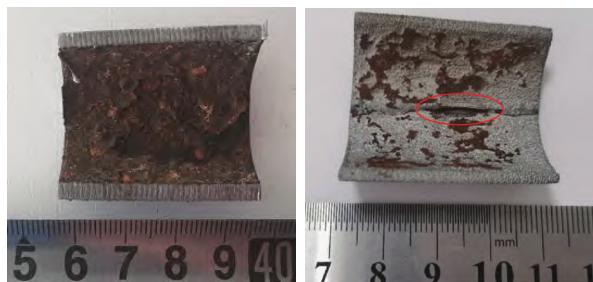
c) 锈斑处试样清洗前

d) 锈斑处试样清洗后

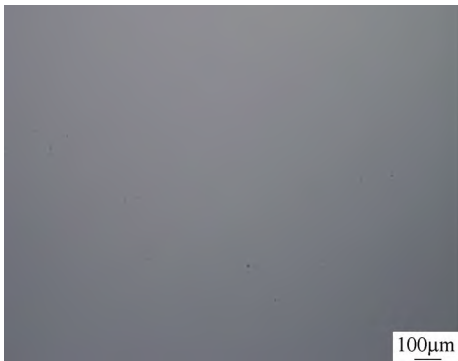
图4 非金属夹杂物

(1) 夹杂物检测 依据GB/T 10561—2023《钢中非金属夹杂物含量的测定 标准评级图显微检验法》对试样纵截面进行非金属夹杂物的检测,结果级别均为:A1.0、B0.0、C0.0、D0.5、Ds0.0(见图4)。

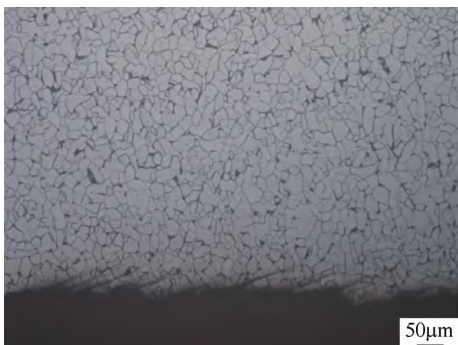
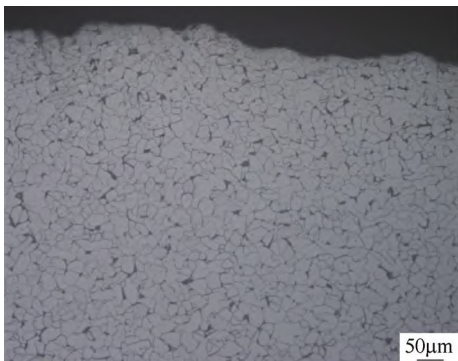
图5 显微组织

(2) 显微组织及晶粒度检验 依据GB/T 13298—2015《金属显微组织检验方法》对风机盘管管道横截面进行金相组织检测,如图5所示。从图5可看出,显微组织为铁素体+少量珠光体。依据GB/T 6394—2017《金属平均晶粒度测定法》对风机盘管管道横截面晶粒度进行检测,结果为9.0级,未发现晶粒粗大、魏氏组织、脱碳等现象存在。

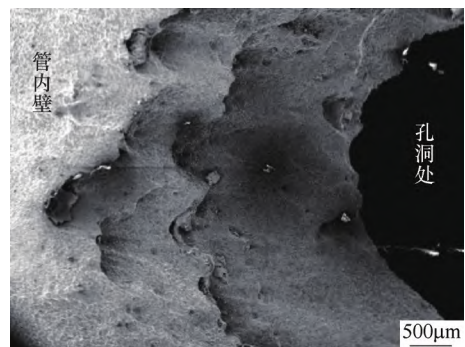
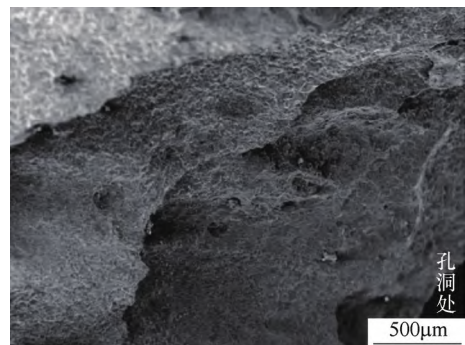
图6 SEM形貌

通过扫描电子显微镜(SEM)对1#试样孔洞处进行观察,孔洞沿壁厚方向从内向外逐渐减小(见图6)。对风机盘管管道内附着物进行能谱分析,结果表明主要为铁和锌的氧化物,此外还存在S和Cl(见图7)。

a) 孔洞边缘 (23×)

b) 孔洞边缘 (50×)

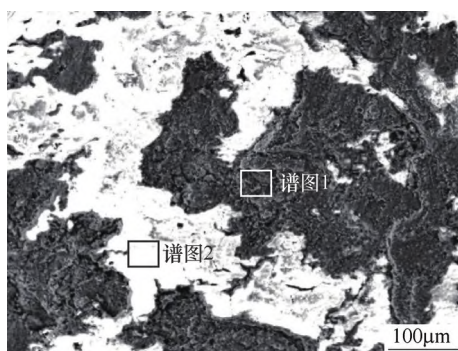
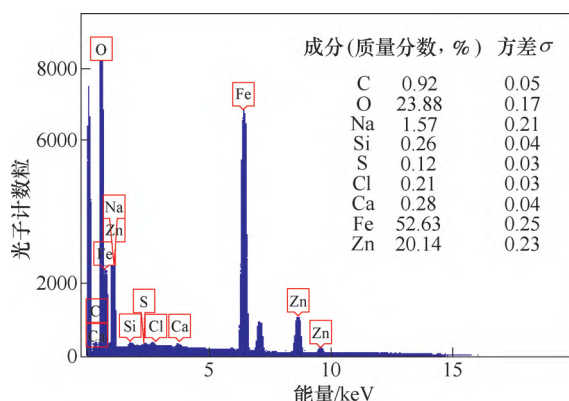
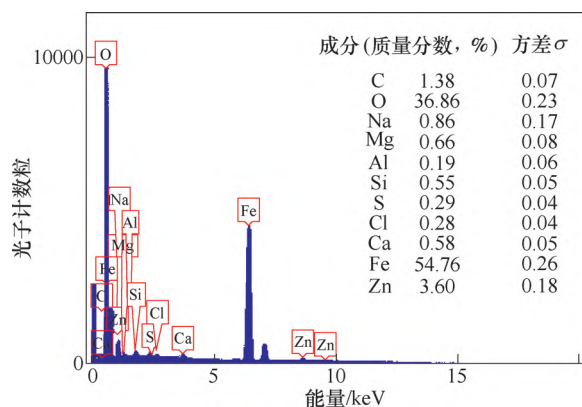
图7 附着物SEM形貌及EDS结果

氧的存在使腐蚀速率加快<sup>[1]</sup>,重力作用使管道底部的局部腐蚀发展成小孔的速度远高于其他部位,导致风机盘管管道底部率先穿孔。能谱分析结果显示垢物中还存在S和Cl,对局部腐蚀的发展起到促进作用<sup>[6-8]</sup>。
