# 铝合金激光角焊缝背部质量控制及检测方法的研究

北京奔驰汽车有限公司 北京 100176

**摘要:** 车用铝合金在进行非填丝激光角焊过程中会出现背部质量问题, 包括背部熔穿及开裂, 影响产品外观及强度。以某产品易出现此类问题的覆盖件区域为研究对象, 通过激光焊接工艺试验、金属材料宏观组织分析、金相检测、成分分析等方法对失效的原因及规律进行探究。通过视觉测量试验研究熔穿、裂纹等缺陷的在线检测手段, 并评估可行性。结果表明: 通过合适的参数设置可以避免熔穿, 获得稳定的熔深, 同时需要在高热变形区域控制热输入, 以避免背部开裂。在高生产节拍下, 视觉检测对于熔透监控探测度较高, 但是对于开裂问题需寻求更准确的探测手段。

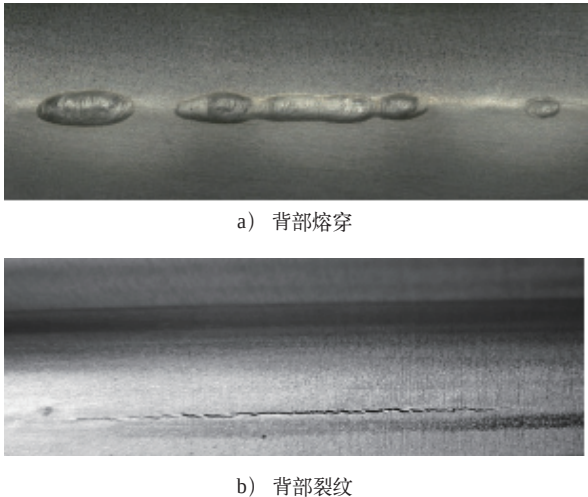
图1 激光角焊缝背部缺陷

在新车型应用非填丝激光角焊接后，相关区域的质量稳定性控制一直是困扰汽车行业的难点。此种连接方式在实际应用中主要存在两种背部缺陷，即背部熔穿和背部裂纹（见图1）。背部熔穿会使产品的外观可视区域产生视觉缺陷，不仅影响外饰部件的安装，还会影响客户使用感受。背部裂纹则会影响产品的强度，可能导致车身局部失效。对此类问题开展工艺试验、探究缺陷产生的原因并优化工艺流程可以降低产品质量风险，减少报废的产生，进而提高焊接质量和生产效率。对已产生的缺陷进行图像识别检测，可以防止不合格品的流出。

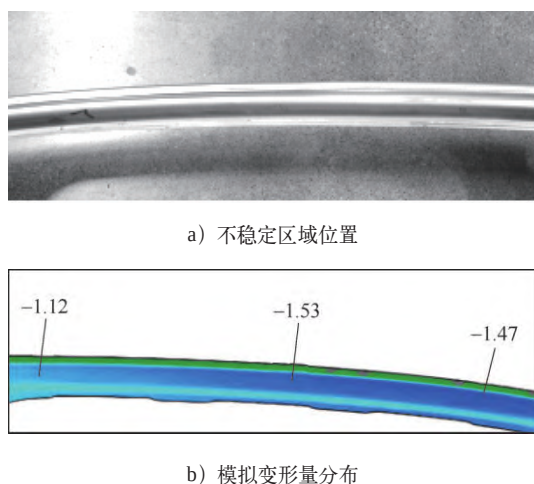
图2 不稳定区域位置及模拟变形量

在实际生产测试环节,在局部区域会出现测试参数内焊接后背部开裂的情况,在未熔穿的情况下依然存在,不稳定区域位置及模拟变形量如图2所示。

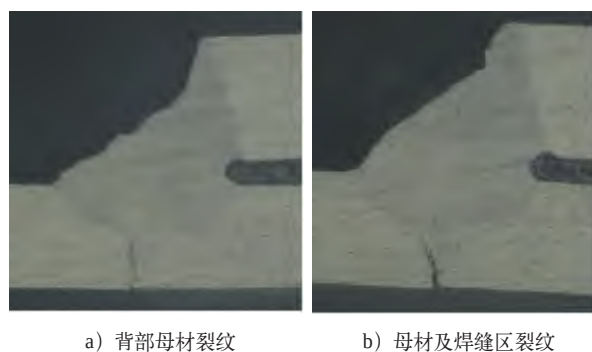
图3 背部裂纹截面宏观形貌

为研究开裂产生的原因,对此区域进行焊接测试,发现高形变区域功率范围窗口明显窄于理想情况,当激光功率 $>5.1\text{kW}$ 时,即会出现背部开裂的情况。在背部开裂时熔深最小为0.73mm,即仅超过下板厚度的1/2。开裂区域截面宏观表现为熔深最低处的背部母材或热影响区出现裂纹,一般延伸至熔池边缘。当激光功率 $\geq 5.3\text{kW}$ 时,裂纹会扩展至熔池区域甚至出现贯穿式断裂。背部裂纹截面宏观形貌如图3所示。

基于以上分析，在无法减小形变量的情况下，严格控制热输入，同时保证背部衬垫的贴合，使焊接熔深小于母材厚度的一半，可以有效避免热裂纹的产生。

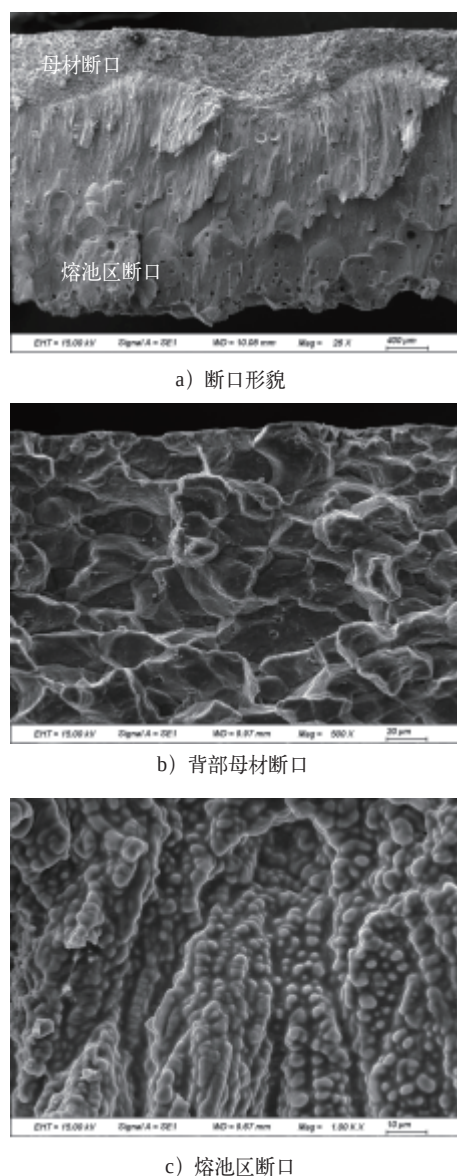
图4 高形变区断口显微组织

采用扫描电子显微镜对焊缝的断口进行检测,以分析失效发生的机理,断口形貌如图4a所示。断口分为界限明显的背部母材断口和熔池区断口两部分,如图4b、c所示。裂纹从背部母材的自由面起始,母材断面最小深度为0.3mm,断口呈现典型的

韧窝与解理形貌，晶面干净且无腐蚀产物。

图4c所示的熔池区断口显示出典型的结晶裂纹形貌。在焊缝金属凝固结晶的后期，含镁元素较多的低熔点共晶体被排挤到柱状晶体交界处的中心位置，形成液态薄膜。此时，背部裂纹继续延伸至熔池区域，在薄弱地带的晶界被拉开，最终形成自由表面。熔池区外观呈现圆形晶体结构，表明在结晶阶段熔池已经开裂，形成了热裂纹。

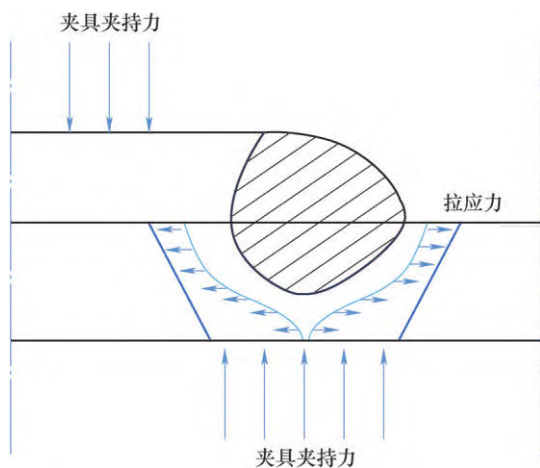
图5 激光角焊缝凝固段的焊后应力分布

激光角焊缝凝固段的焊后应力分布如图5所示。随着温度逐渐降低，熔池开始凝固并收缩<sup>[3]</sup>，从而在热影响区产生拉应力。在焊接过程中，由于未完全凝固时焊趾处的应力集中过高，如果预变形引起的应力也是拉应力，则可能导致母材的抗拉强度在薄弱区域不足，因此会在母材的最高应力集中处产生裂纹。随着焊缝凝固及外力的变化，裂纹会扩展至焊缝内部。
