# 高压涡轮叶片表面起皮故障分析

## Analysis of peeling failure on the surface of high-pressure turbine working blades of a certain engine type

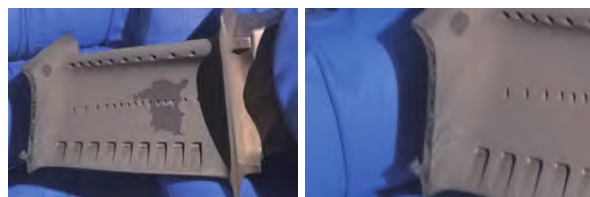
图1 叶盆附着物、起皮异常故障

目视检查高压涡轮工作叶片起皮故障件,叶盆部位出现附着物,局部起皮,附着物呈灰黑色,起皮剥落部位均集中在叶盆中间靠榫头部位,呈深黑色,部分叶片叶冠内缘板有起皮。目视检查叶背无附着物,进气边、排气边有明显附着物过渡区。叶

冠叶盆下缘板有白色放射状附着物,叶片叶盆部位表面起皮导致局部掉块,如图1所示。

a) 起皮 b) 放射状分布的附着物

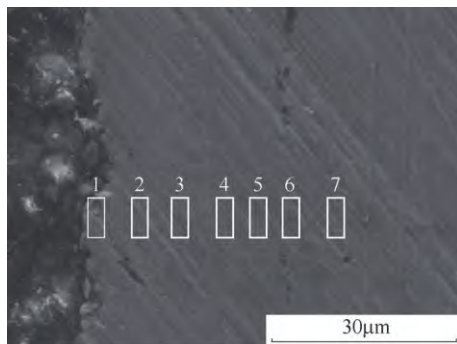
图2 正常NiCrAlY+AlNiY涂层形貌

(1) 叶片表面正常涂层成分 取涂层完好且未使用叶片,分别对1~7位置(见图2)进行SEM能谱涂层成分分析,结果见表1。从表1可看出,涂层中存在Co元素,原因是因为电弧镀底层NiCrAlY与面层AlNiY涂层分别经过高温扩散后,叶片基体中的Co元素由内向外扩散到涂层中。

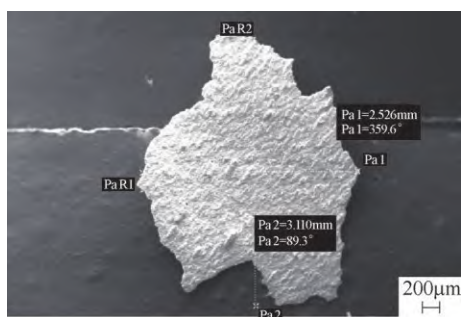
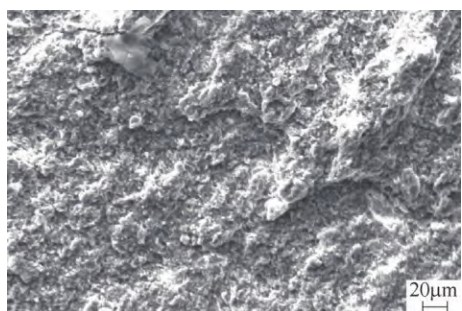
图3 脱落的附着物形貌

(2) 脱落的附着物分析 取一小块脱落的附着物,用SEM观察附着物形貌,呈现颗粒状形态,如图3所示。

由表2可知, 首先附着物主要含Al、O及C等元素, 其中Al含量最高, 是NiCrAlY+AlNiY涂层最外层Al含量的两倍, 其次是O、C氧化腐蚀元素, Ni含量较低, 附着物具有氧化物特征。

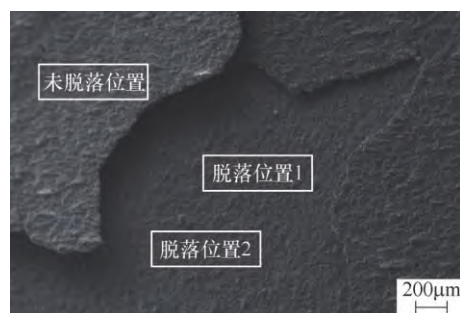
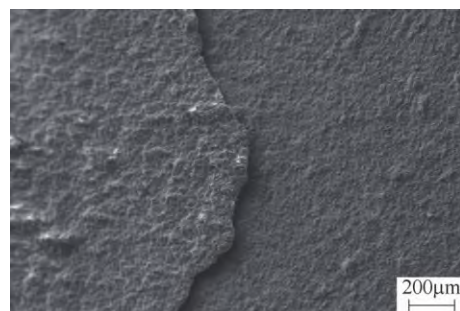
图4 叶片附着物脱落位置形貌

(3) 叶片表面附着物分析 对高压涡轮工作叶片表面附着物脱落位置与未脱落位置 (见图4) 进行SEM能谱分析, 结果见表3。

从表3可看出, 未脱落区域元素含量与表2相符, 表现出Al、O含量高, Ni含量低特征, 脱落位置Al含量略有下降, Ni含量升高。正常且完好的电弧镀NiCrAlY涂层的Ni元素通常在55%~62.5%<sup>[7]</sup>, 复合涂层外层采用同样的真空电弧镀工艺方法增加一层AlNiY (Ni基) 涂层, 因此Ni含量会有所增加, 对比可知未脱落区域与脱落区域均与表1正常涂层元素含量不相符。

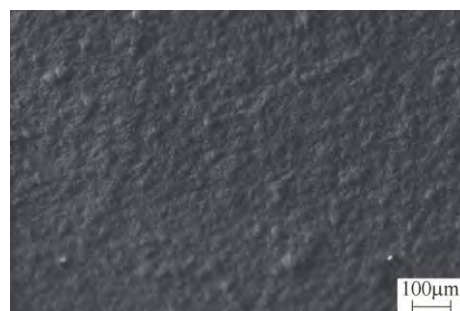
图5 叶背涂层形貌 (95×)

从表4可看出,叶背涂层Ni含量最高,与涂层总Ni含量相当,Al元素含量次之,元素含量与附着物具有明显区别,成分与正常涂层相近。

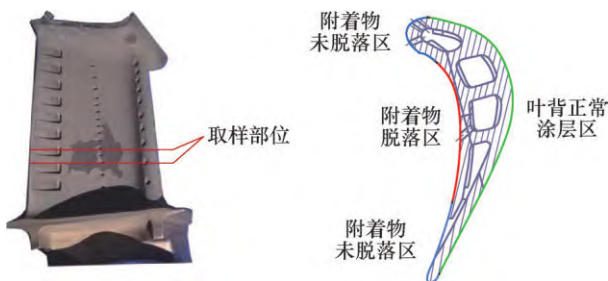
图6 叶片取样部位、检测区示意

(4) 叶片NiCrAlY+AlNiY涂层厚度分析 为进一步确认附着物成分及涂层厚度,沿叶片叶盆部位附着物掉块区线切割制备金相试样,取样部位如图6所示,对切割面进行涂层厚度及成分检测,结果见表5。

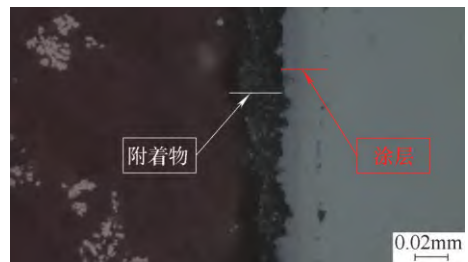
结合上述检测结果可知,有附着物区域,涂层总厚度为0.047~0.058mm,厚度明显高于正常涂层,在500倍金相显微镜下观察,涂层最外层附着有厚厚一层附着物,附着物厚度0.016~0.026mm(见图7a)。

a) 叶盆附着物部位

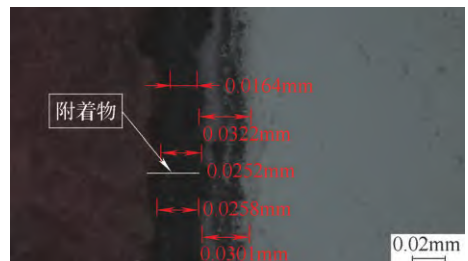
涂层受到附着物影响,局部面层AlNiY涂层呈锯齿状,涂层厚度满足要求,底层NiCrAlY涂层未受影响,附着物未掉块区涂层总厚度为0.030~0.032mm,附着物掉块区涂层总厚度为0.030~0.036mm,均满足规定要求(见图7b、7c)。

b) 叶盆附着物未脱落部位涂层厚度检测

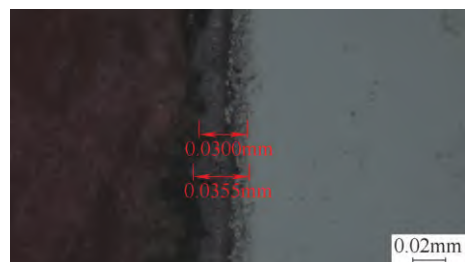
同时,检测附着物脱落部位涂层完整性,AlNiY涂层外层无附着物,涂层金相检测结果与叶

c) 叶盆附着物脱落部位

背正常涂层相同(见图7c、7d)。

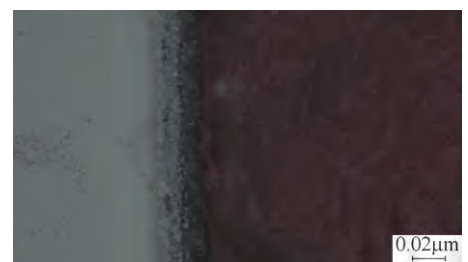
d) 叶背无附着物区域

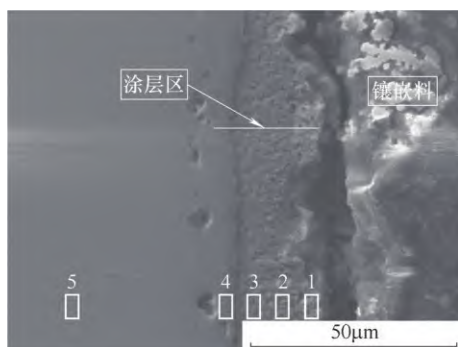
图8 叶盆附着物掉块区涂层情况及元素检测位置

1) 叶盆附着物掉块区涂层分析: SEM检测叶盆附着物掉块区涂层元素含量,从最外层到基体的元素梯度,如图8所示,区域1为涂层外层,区域5为叶片基体,检测结果见表6。

由表6可知,附着物掉块区Ni元素从最外层到基体逐渐升高,Al元素逐渐降低,最外层生成了Al<sub>2</sub>O<sub>3</sub>氧化膜,具备抗高温氧化腐蚀涂层特征,复合涂层形成了外部富Al、内部富Cr的梯度分布<sup>[8]</sup>,涂层具有很好的抗高温氧化性能。

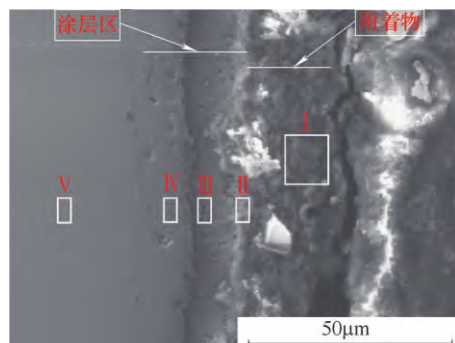
图9 叶盆附着物未脱落区涂层情况及元素检测位置

2) 叶盆附着物未掉块区涂层分析：采用SEM检测叶盆附着物未脱落区涂层元素含量，从最外层到基体的元素浓度梯度，检测位置如图9所示，检测结果见表7。

检测附着物未脱落区元素含量，最外层主要为Al、O元素，Ni元素仅含1.68%，与表1正常涂层最外层不一致。区域Ⅱ为附着物与涂层的分界，Ni元素有所增加，Al元素有所降低。区域Ⅲ为正常外层AlNiY涂层，Ni元素接近涂层及基体元素含量。综合以上结果可知，高压涡轮叶片NiCrAlY + AlNiY涂层并未被破坏，外层AlNiY涂层并未脱落，最外层为外来附着物，附着物主要成分为Al及氧化物。

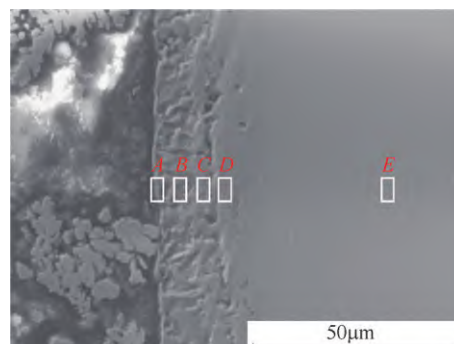
图10 叶背涂层元素测试位置

3) 叶背涂层分析：宏观检测叶片叶背无附着物，涂层正常，为进一步验证，检测叶背涂层元素含量，从最外层到基体的元素梯度，检测位置如图10所示，检测结果见表8。

由表8可知，叶背涂层元素含量与正常涂层相近，且金相观察未发现附着物，叶背 NiCrAlY + AlNiY涂层完整，无外来附着物。
