# 汽车主减速器轴承早期卡滞失效原因分析

**摘要:** 详细阐述了汽车主减速器轴承的结构特点、主要损坏形式及其失效原因。通过实际失效案例分析, 排除了轴承冶金、热处理质量的影响因素, 利用轴承零件的纵截面金相和硬度检测结果, 迅速确定了轴承零件变形和温升的热量来源。最终, 通过研究汽车主减速器独特的润滑油路设计, 发现油路断开是导致轴承高温黏着磨损失效的主要原因。

## Failure analysis of automobile main reducer bearing early jammed

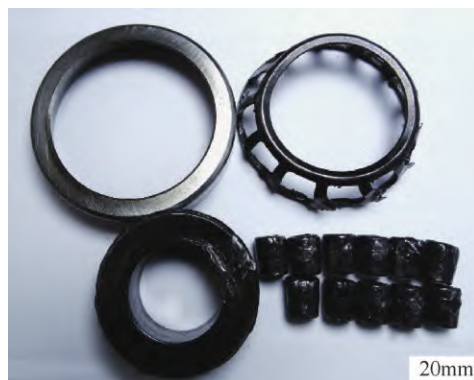
图2 失效轴承外观形貌

失效轴承(已拆套)形貌如图2所示。

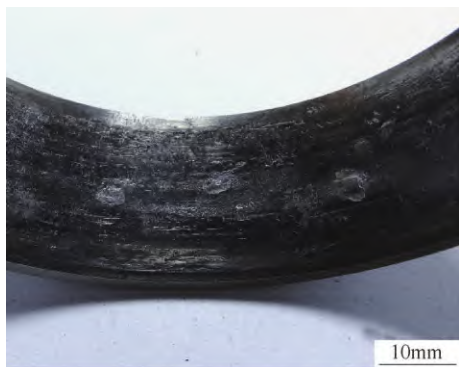
图3 外圈滚道面外观形貌

将轴承清洗后,分别对其零件外观形貌进行观察,发现轴承外圈滚道面呈灰黑色,局部有明显的黏着磨损现象,且靠小端面一侧略严重;外径面、两端面均未见异常,如图3所示;内圈整体呈蓝黑色,整个滚道面和大端挡边处产生严重辗压变形,滚道面对应滚子节距的位置形成较深的辗压凹槽,内径面(靠大端一侧)可见明显的黏着磨损,并存

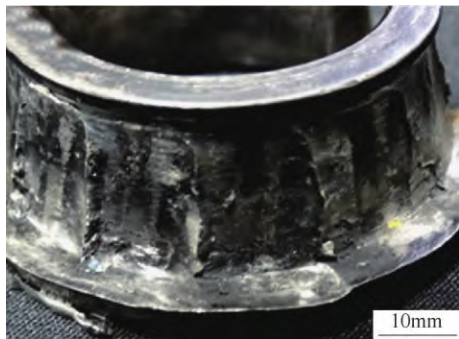
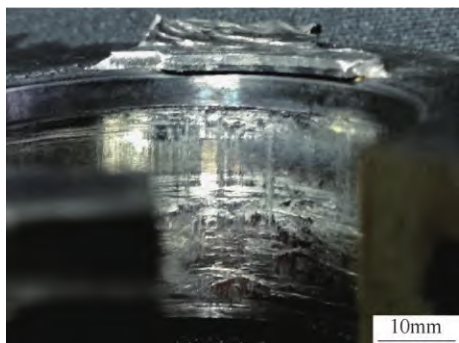
图4 内圈外观形貌

在轴向擦伤；大端面黏着有已变形的金属碎片，推测此碎片为破碎的垫片；小端面除变色和周向磨损外未见明显异常，如图4所示；11粒滚子（保持架有13个兜孔）均呈蓝黑色，大端面和工作表面均有严重的辗压变形，如图5所示；保持架已严重变形，保持架梁均向一侧产生严重挤压变形，如图6所示。

a) 内圈滚道面及大端挡边

b) 内圈内径面及大端面

内圈滚道面对应滚子节距位置形成较深的辗压凹槽，说明轴承运转过程中保持架出现卡滞，滚子由绕轴公转变为在内圈滚道面凹槽内自转，运转异常，从而产生温升及黏着磨损<sup>[15, 16]</sup>。

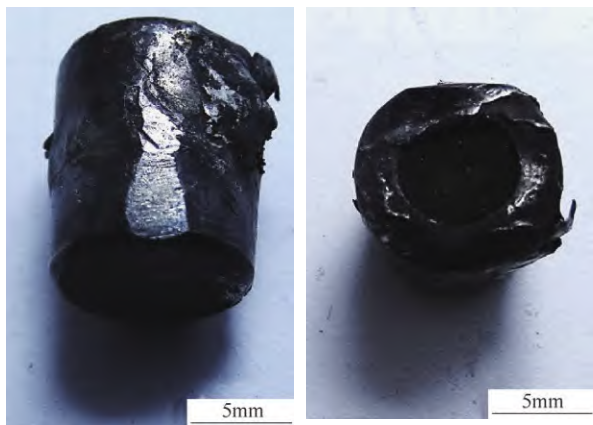
a) 滚子外径面 b) 滚子大端面

图5 滚子外观形貌

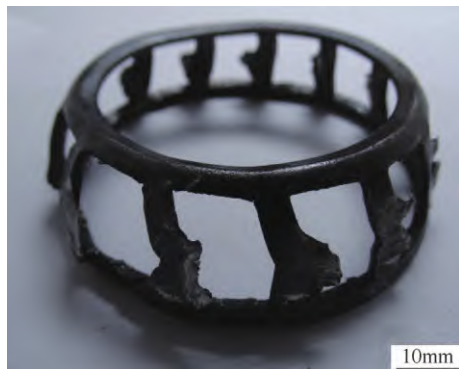
图6 保持架外观形貌

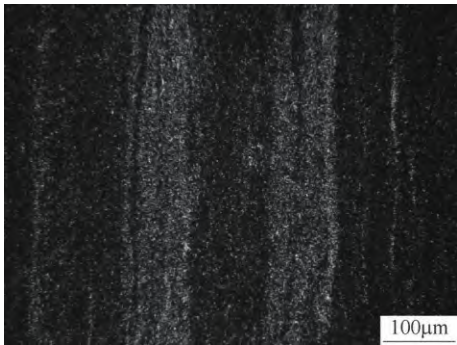
(2) 非金属夹杂物和碳化物不均匀性 将套圈和滚子切割、磨制、抛光，其形貌如图7所示；按照GB/T 18254—2016《高碳铬轴承钢》<sup>[10]</sup>分别对其非金属夹杂物和碳化物不均匀性进行检测，结果见表2。由表2和图7可知，轴承套圈的非金属夹杂物和碳化物不均匀性均符合GB/T 18254—2016中GCr15轴承钢的相关要求；滚子的非金属夹杂物、网状碳化物和液析均符合GB/T 18254—2016中GCr15轴承钢的相关要求，而滚子带状碳化物不符合相关标准要求。滚子带状超标视场位于滚子心部，滚子失效形貌为表面辗压变形，故滚子带状碳化物超标与此次滚子失效无必然联系。

图7 滚子带状碳化物形貌

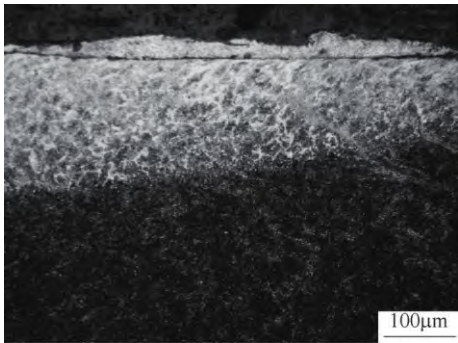
将轴承外圈试样用超声波清洗、烘干后放入JSM-6380LV扫描电镜中进行观察，并采用INCA7582型能谱仪对外圈滚道表面黏附的金属成分进行检测，主要为Fe、C、Mn、Si、Al等元素，其化学成分见表5，能谱曲线如图14所示。经排查异金属成分与08Al钢保持架成分一致，为非基体材料。

| 项目 | 纵截面宏观形貌 | 金相检验结果 | 测试位置 | 硬度HRC | 对应温升/℃ | 热量来源 |
|---|---|---|---|---|---|---|
| | | ②、③滚道面有深度约3.25mm的烧伤层（二次淬火层+高温回火层），表面黏着有外来金属（见图8） | ②滚道面二次淬火层 | 62.5、62.5、63.0 | >850 | 轴承运转时工作面产生的摩擦热 |
| | | | ③滚道面高温回火层 | 54.0、54.5、54.0 | ≈300 | |

图8 外圈滚道面烧伤层和异金属附着形貌

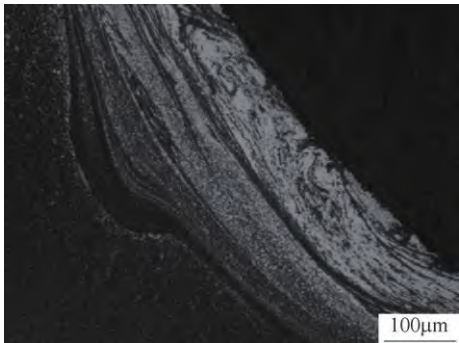
| 项目 | 纵截面宏观形貌 | 金相检验结果 | 测试位置 | 硬度HRC | 对应温升/℃ | 热量来源 |
|---|---|---|---|---|---|---|
| | | ②、③、④滚道面与大端挡边内侧（与滚子大端面接触处）存在严重烧伤层（二次淬火层+高温回火层），深度约1.35mm，二次淬火层内可见明显高温氧化现象（见图9） | ②滚道面二次淬火层 | 62.5、62.5、63.0 | >850 | 轴承运转时工作面和挡边内侧与滚子大端面接触位置产生的摩擦热 |
| | | | ③滚道面高温回火层 | 33.0、34.5、34.0 | >400 | |
| | | | ④大端挡边内侧 | 36.0、35.0、35.5 | >400 | |

图9 内圈滚道面烧伤层形貌

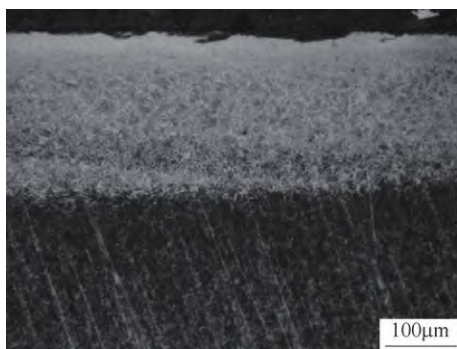
| 项目 | 纵截面宏观形貌 | 金相检验结果 | 测试位置 | 硬度HRC | 对应温升/℃ | 热量来源 |
|---|---|---|---|---|---|---|
| 内圈 | | ①小端面（二淬+高温回火层）烧伤，深度为0.35mm，见图10；⑥内径面（二淬+高温回火层）烧伤，深度为0.25mm（见图11） | ①靠小端面 | 55.5、55.5、55.5 | ≈300 | 运转后期内圈与轴异常旋转产生的摩擦热 |

图10 内圈小端面烧伤层形貌

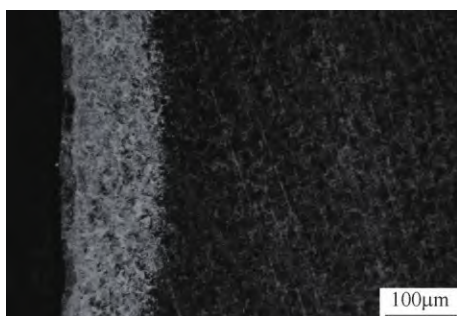
图11 内圈内径面烧伤层形貌

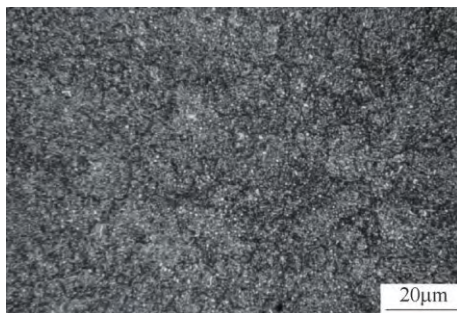
| 项目 | 纵截面宏观形貌 | 金相检验结果 | 测试位置 | 硬度HRC | 对应温升/℃ | 热量来源 |
|---|---|---|---|---|---|---|
| | | ⑤大端面附近组织为高温回火组织（见图12） | ⑤靠大端面 | 46.0、48.5、47.0 | >400 | 大端挡边内侧热量传递 |

图12 内圈大端面附近组织形貌

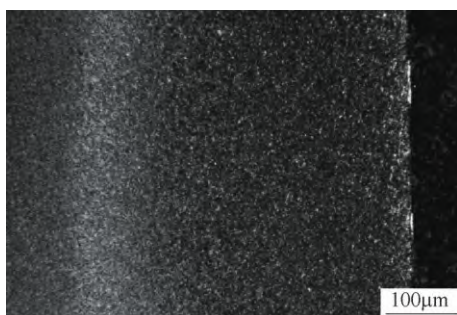
| 项目 | 纵截面宏观形貌 | 金相检验结果 | 测试位置 | 硬度HRC | 对应温升/℃ | 热量来源 |
|---|---|---|---|---|---|---|
| 滚子 | | ②滚子工作面有严重高温回火组织转变，其深度约1.0mm，且靠大端方向烧伤更为严重（见图13） | ①靠小端面 | 53.0、52.0、52.0 | ≈350 | 热量传递后整体温升 |
| | | | ②工作面组织转变区域 | 37.0、36.0、36.0 | >400 | 轴承运转工作面和挡边内侧与滚子大端面接触位置产生的摩擦热 |
| | | | ③靠大端面 | 44.0、43.5、44.0 | >400 | 热量传递后整体温升 |

图13 滚子工作面烧伤层形貌

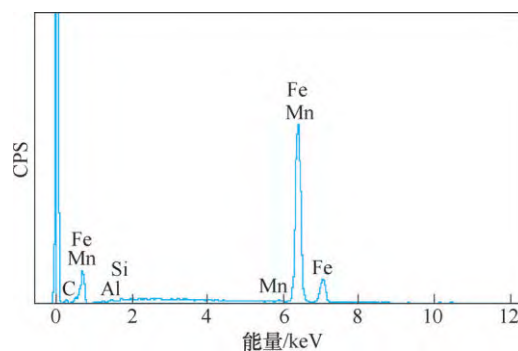
图14 异金属能谱分析曲线
