# 汽车后扭力梁开裂问题分析

**摘要:** 使用直读光谱仪、硬度计、扫描电镜和金相显微镜对某车型疲劳耐久试验开裂的后扭力梁进行失效分析。其化学成分和硬度符合材料标准和图样技术要求。断口和金相检测结果表明: 后扭力梁失效模式为起源于内壁的应力腐蚀开裂, 主要原因是后扭力梁内壁防腐处理不良引起腐蚀, 导致高强度组织敏感的后扭力梁在疲劳强度试验拉应力的作用下发生应力腐蚀开裂并扩展。使用内壁无腐蚀现象的后扭力梁总成进行疲劳耐久试验, 结果无开裂问题。

## Fracture failure analysis of vehicle rear torsion beam

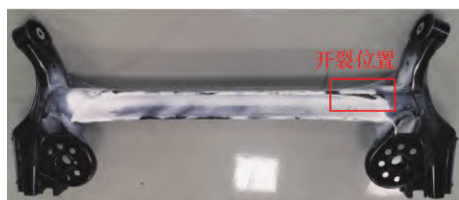
图2 后扭力梁总成和裂纹

后扭力梁总成及其裂纹如图2所示。从图2可看出,裂纹长度约95.6mm,裂纹处无明显塑性变形,裂纹两侧电泳黑漆无磕碰损伤。除后扭力梁的开裂位置外,总成其他零件的本体、零件之间的焊缝以及疲劳耐久试验安装点的外观无失效现象。后扭力梁设计材料为BR1500HS,执行Q/BQB 315—2023《热冲压用热连轧钢板及钢带》标准,厚度为3.0mm,主要生产工艺流程为:原材料→制管→预成形→液压成形→淬火→回火→抛丸→激光切割→涂油→检测包装。后扭力梁生产完成后运输至总成厂家进行焊接和电泳处理,后扭力梁淬火+回火后的硬度要求为28~37HRC。

a) 后扭力梁总成及开裂位置

b) 裂纹位置局部放大

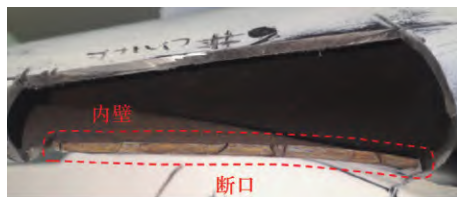
图3 后扭力梁断口和内壁

切割后扭力梁打开裂纹进行观察,断口及内壁外观如图3所示,可见因腐蚀产生的红锈。断口宏观形貌呈多段形式,每两段之间有棱线分布。使用扫描电镜对断口微观形貌进行检测分析,后扭力梁内壁处的断口微观形貌如图4a所示,内壁处存在因腐蚀产生的凹坑,以凹坑为中心靠近内壁侧的区域断面磨损严重,已不易分辨形貌,未磨损的区域主要

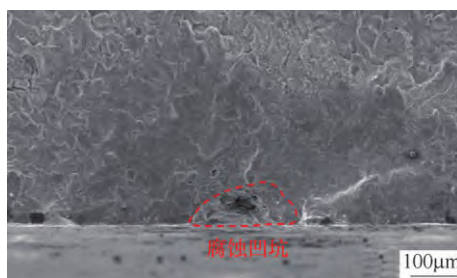
a) 内壁处断口形貌及腐蚀凹坑

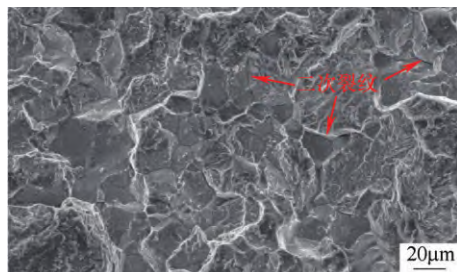
呈沿晶形貌,并有较严重的腐蚀现象。后扭力梁内壁和外壁之间的断口,由内向外依次出现沿晶形貌并有二次裂纹、沿晶形貌与疲劳辉纹的混合形式、疲劳辉纹形貌,分别如图4b~d所示。

b) 沿晶形貌和二次裂纹

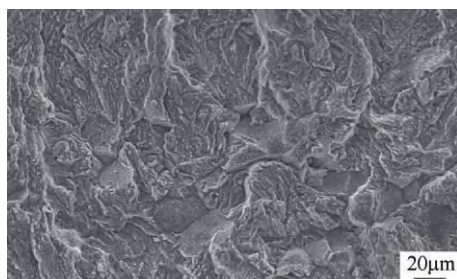
c) 沿晶形貌和疲劳辉纹

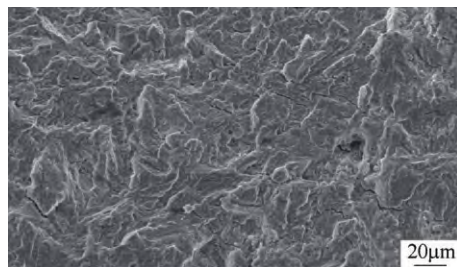
d) 疲劳辉纹

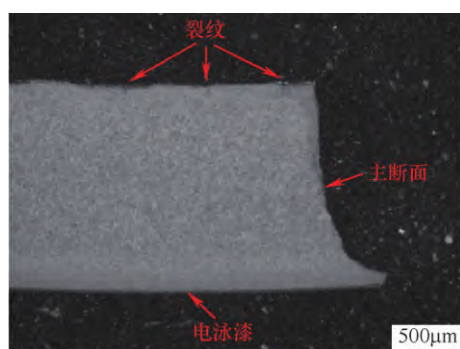
沿垂直于后扭力梁断口主断面的方向线切割进行金相制样，打磨抛光后使用体视显微镜和金相显微镜进行检测分析。后扭力梁内壁侧除主断面外还有多条裂纹，裂纹尚未扩展至后扭力梁外壁侧，后扭力梁外壁侧电泳漆完整无破损，如图5a所示。对图5a中存在裂纹的区域放大后（见图5b），发现后扭力梁内壁侧表面存在腐蚀产物和凹坑，裂纹起始于后扭力梁内壁侧的腐蚀凹坑并向外壁侧扩展。使用4%的硝酸酒精腐蚀后观察后扭力梁的金相组织，

a) 宏观金相组织

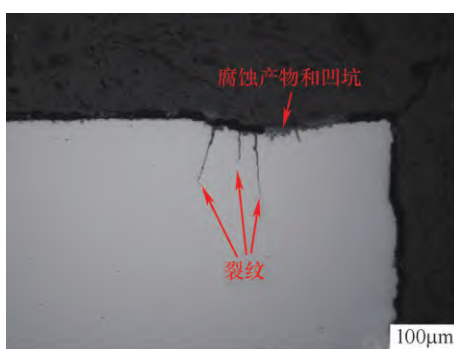
b) 腐蚀凹坑和裂纹

由内向外依次出现沿晶形貌并有二次裂纹、沿晶形貌与疲劳辉纹混合形式、疲劳辉纹形貌,说明后扭力梁开裂由内到外依次经历腐蚀、沿晶和疲劳。金相检测显示除主断面外,后扭力梁内壁侧存在多处腐蚀凹坑和以腐蚀凹坑为起点的裂纹,这些裂纹尚未扩展到后扭力梁外壁。应力腐蚀开裂是指高强度组织敏感的零件在拉应力和腐蚀介质的作用下产生的低应力脆性断裂现象<sup>[7]</sup>,断裂特征表现为沿晶形貌并有腐蚀及二次裂纹分布<sup>[8]</sup>。开裂的后扭力梁材料硬度超过33HRC,组织为保持马氏体位向的回火索氏体,试验过程中有拉应力存在,内壁存在腐蚀红锈和腐蚀凹坑,同时满足应力腐蚀开裂三要素条件,且断口和金相检测结果也符合应力腐蚀开裂的断裂特征。综上可知,后扭力梁开裂模式首先为应力腐蚀开裂,防腐处理不良导致后扭力梁内部存在腐蚀环境,在腐蚀介质和试验拉应力的共同作用下,高强度组织敏感的后扭力梁首先从内壁处发生应力腐蚀开裂并向外壁处扩展,裂纹扩展过程中腐蚀介质的作用逐渐减弱,后扭力梁开裂模式由应力腐蚀开裂转变为疲劳开裂。由于应力腐蚀开裂的源头有多处,因此导致后扭力梁断口宏观形貌呈多段式,相邻源头的裂纹扩展交汇处形成棱线。

针对后扭力梁开裂问题,采取改进措施如下:后扭力梁生产工艺流程增加各工序后扭力梁内壁状态检测;原材料制管完成包装前、下料工序打开包装后,检查管材内外表面是否有明显油迹;后扭力梁制作完成后对内部进行目视检测并喷涂防锈油;总成焊接密封前目视检测确认后扭力梁内壁无腐蚀现象。采用改进措施后对后扭力梁总成进行疲劳强度试验,试验完成率为100%,无开裂现象。试验后对试样进行剖切检测,后扭力梁内壁无腐蚀和开裂现象,如图6a所示。取试样进行截面金相检测,无腐蚀或裂纹存在,如图6b所示。

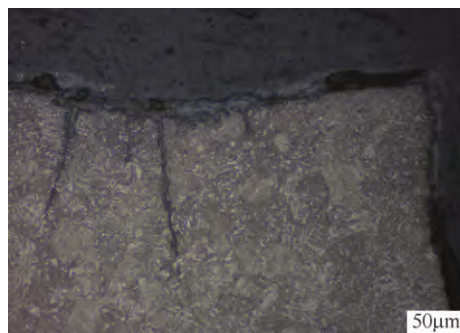
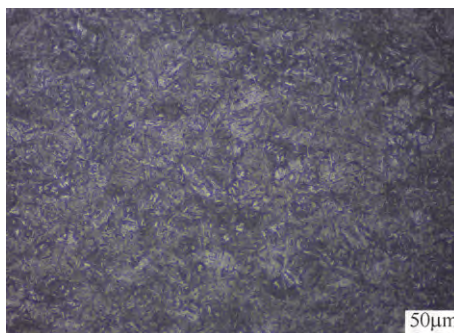
图5 宏观和微观金相组织

c) 表面金相组织

d) 心部金相组织

织显示其表面和心部组织均为保持马氏体位向的回火索氏体，分别如图5c、d所示。观察结果显示，后扭力梁表面组织无脱碳现象，主断面及主断面附近的裂纹两侧无脱碳或夹杂等缺陷。

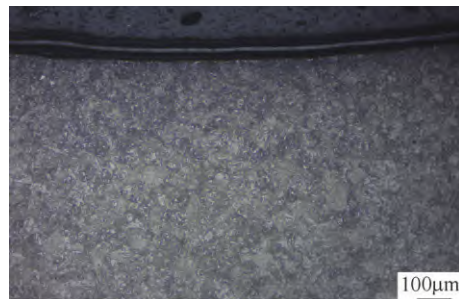
b) 内壁金相组织
