# 大截面渗碳齿轮轴氢脆产生机理 与工艺改进方法研究

**摘要:** 运用超声波检测、宏观低倍检测、化学成分分析、金相分析, 以及扫描电镜断口分析等手段, 对大截面渗碳齿轮轴生产过程中缺陷性质进行研究, 发现缺陷性质为氢致白点, 在缺陷处取样研究, 分析防控方案并进行工艺试验, 探索氢脆白点产生机理, 进而采用冶炼、热处理措施实现工艺改进的目的。

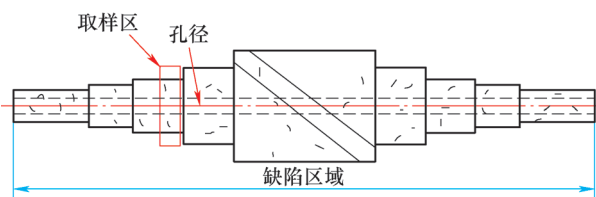
图1 缺陷分布及取样位置

将17CrNiMo6钢齿轮轴进行渗碳淬火处理，经半精车加工后，进行超声波检测，发现整个齿轮轴轴身区域存在呈点状分布的超标缺陷，缺陷区域大小为67~208mm，最大当量 $\phi 8.6\text{mm}$ ；此外，在齿区的148~256mm区域中，分布有最大当量为 $\phi 7.1\text{mm}$ 的点状缺陷，因此将该齿轮轴进行整体解剖试验。

针对工艺优化前的齿轮轴，研究白点的出现时机、缺陷分布位置以及缺陷的形貌特征，并取样进行分析，其缺陷分布及取样位置如图1所示。

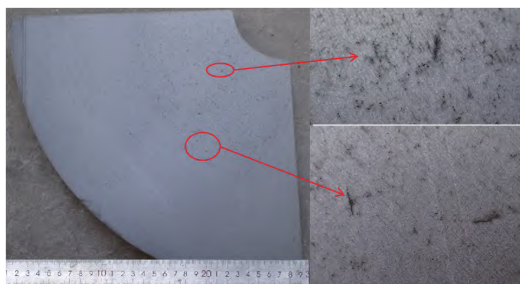
图2 宏观低倍局部放大形貌

(1) 宏观形貌 在宏观低倍试片上，偏析区存在7条蠕虫状裂纹（见图2红圈位置），裂纹的长度为2~4mm，分布范围从中心到2R/3位置，综合对试片进行分析研究可知，裂纹主要分布于偏析位置。

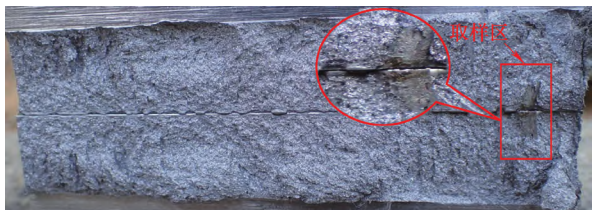
图3 宏观断口形貌

口，可以观察到，宏观断口表面为结晶状形貌，在断口右侧部位存在浅灰色片状裂口，与其他位置形

貌存在明显区别,如图3所示。

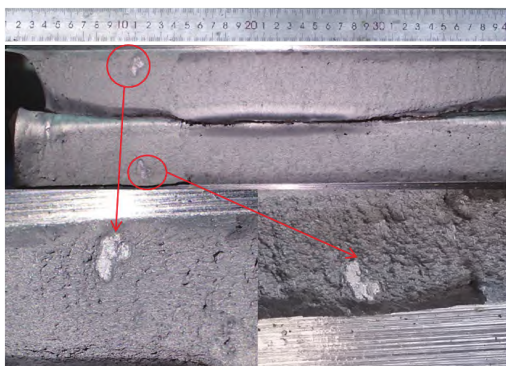
图4 热处理后的宏观断口形貌

为进一步研究断口缺陷性质,将缺陷位置留存一半进行调质工艺处理后,再次沿缺陷位置压制断口,其形貌特征如图4所示。从图4可观察到,缺陷为银白色的椭圆形斑点,存在典型白点特征形貌。

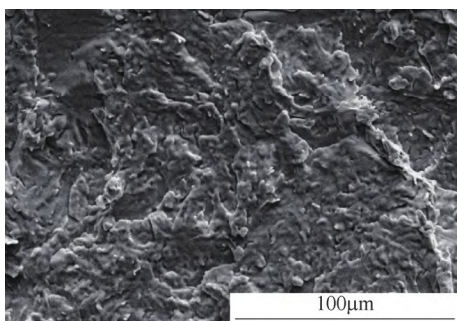
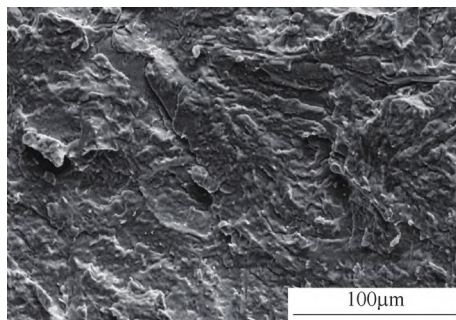
(3) 微观断口形貌 在断口位置取样(见图3),使用扫描电镜进行微观断口分析,微观断口形貌呈浮云状特征,是H致白点的典型形貌,如图5、图6所示。

图5 浮云状特征形貌(580×)

图6 浮云状断口形貌(430×)

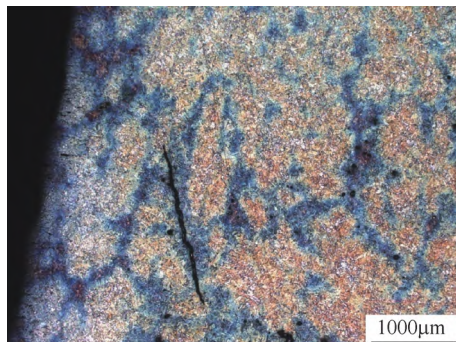
(4) 金相组织相貌 试样经金相制样、腐蚀后进行观察,可看出裂纹主要分布于偏析位置(见图7),与宏观酸蚀检测结果一致;金相组织为贝氏体+少量铁素体,晶粒度为6级,也符合白点缺陷显微组织特征(见图8)。

图7 裂纹的形貌(25×)

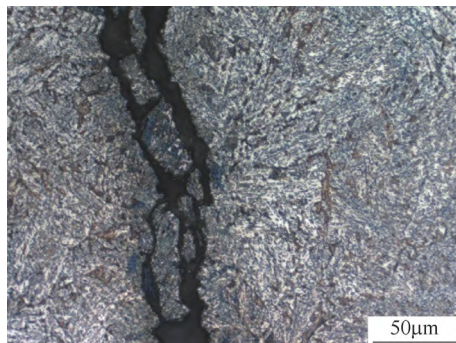
图8 裂纹附近的组织形貌(500×)

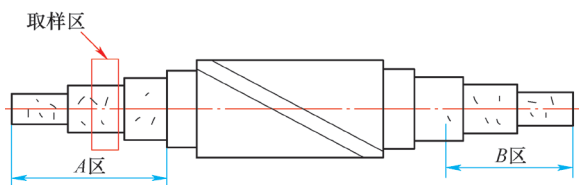
图9 缺陷分布及取样位置

经第一次工艺优化后，17CrNiMo6钢的齿轮轴渗碳后无损检测发现存在超标缺陷，缺陷位于齿轮轴小径处，沿中轴线 $\phi 236\text{mm}$ 范围内呈密集分布，较连续，最大单个当量 $\phi 4.3\text{mm}$ ，一般为 $\phi 2\sim\phi 3\text{mm}$ （见图9中A、B区域）。经相关技术人员研究讨论，在齿轮轴A区域缺陷部位切取横向试样（取样区见图9）进行缺陷性质及形成原因分析。

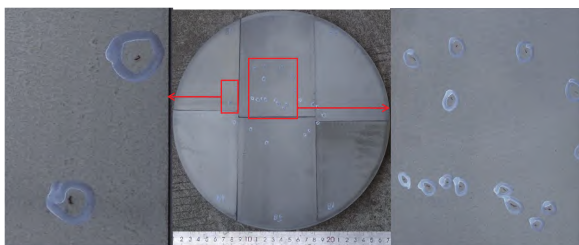
图10 低倍形貌及局部放大形貌

(1) 宏观形貌 将试样进行热酸蚀，放置一定时间后观察，酸洗后可以看见，在宏观低倍试样靠近中心区域存在多条蠕虫状裂纹，放大后发现轻微的偏析。低倍形貌及局部放大形貌如图10所示。

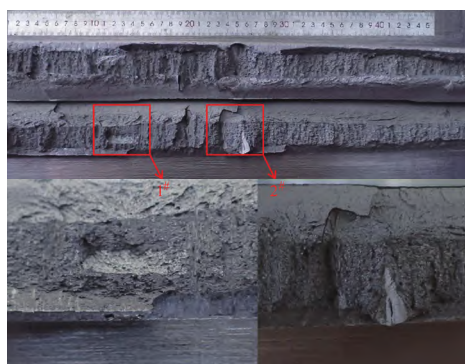
图11 断口局部放大形貌

(2) 宏观断口分析 在低倍试片缺陷的背面（见图10红色虚线背面）开槽压断口，进行断口试验，断口形貌如图11所示。从图11可看出，基体断口形貌特征为纤维状和结晶状各一半，在纤维状断口区域，发现两处银白色的斑点，其中一处为结晶状断裂面，标记为1#；另一处呈鸭嘴形，其上分布着放射状条纹，疑似为白点缺陷，标记为2#。

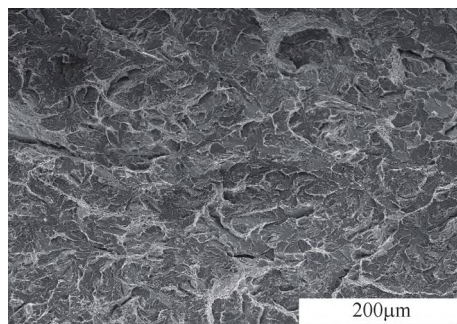
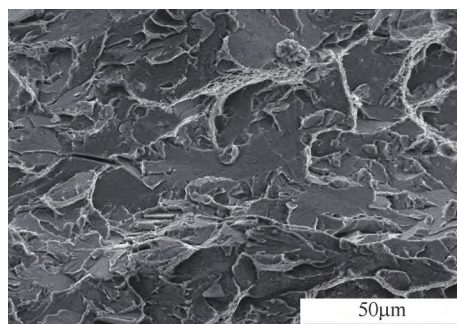
貌为结晶状，在扫描电镜下形貌为准解理特征，如图12、图13所示；2#试样扫描电镜下形貌如图14、图15所示。从图14、图15可看出，存在碎条状解理形貌，为典型的白点微观断口特征。

图12 结晶状斑点处形貌（500×）

图13 准解理形貌（2000×）

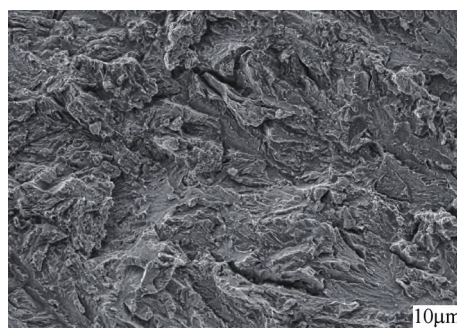
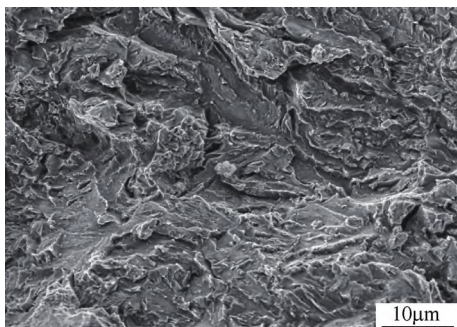
图14 斑点处白点形貌（1000×）

图15 斑点处白点形貌 (2000×)

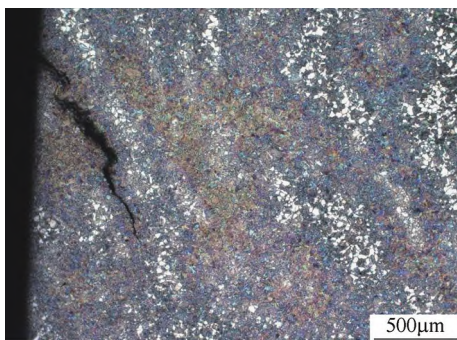
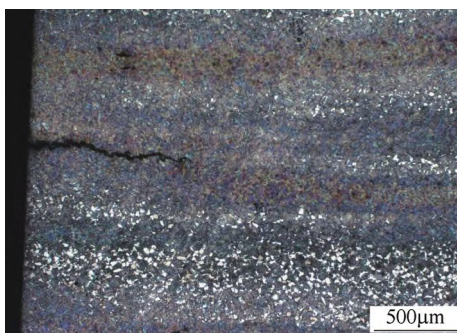
(4) 金相分析 在低倍试片的缺陷位置取样进行金相分析, 试样经腐蚀后观察, 在试样的横截面和纵截面均能观察到裂纹, 且裂纹曲折, 末端尖锐, 如图16、图17所示。横截面上裂纹位于枝晶偏析处, 在纵截面上裂纹位于带状偏析的部位, 其组织为珠光体+少量贝氏体。

图16 横截面上裂纹形貌 (50×)

图17 纵截面上裂纹形貌 (50×)
