# 激光选区熔化成形钛合金底座断裂分析

**摘要:** 激光选区熔化 (Selective Laser Melting, SLM) 成形Ti-6Al-4V底座在试验过程中发生断裂失效, 通过断口宏观检测、扫描电镜及能谱分析、化学成分分析、金相分析及CT检测等方法对断裂的底座进行了分析。结果表明: SLM成形Ti-6Al-4V底座U形槽内部存在大量未熔合缺陷, 导致该部位承载能力下降, 在试验中瞬间冲击载荷的作用下发生了过载断裂。由此提出建议: 加强打印过程中在线质量监控, 识别与分析可能的风险源, 强化过程检测控制质量; 针对X射线和荧光检测未检出未熔合缺陷的问题, 建议在原机械加工后增加工业CT抽检工序。

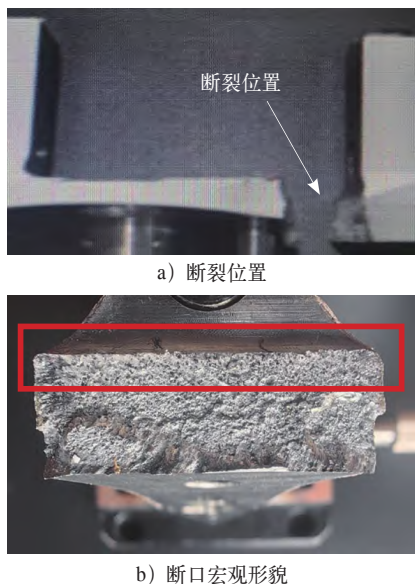
图1 失效底座断裂位置及宏观形貌

失效底座断裂位置位于底座中间U形槽根部附近，如图1a所示。整个断面宏观形貌如图1b所示，

由图1b可看出，无明显宏观塑性变形，其中靠底座上侧断面（框区域）相对平坦，其他区域较粗糙，靠底座下侧断面主要为剪切唇特征，靠左侧的断面也存在一定的剪切唇特征。因此，可以推断开裂主要是从宏观形貌的右上方（底座上侧）开始向下扩展，然后在宏观断口的下侧和最左侧部位发生最后断裂。

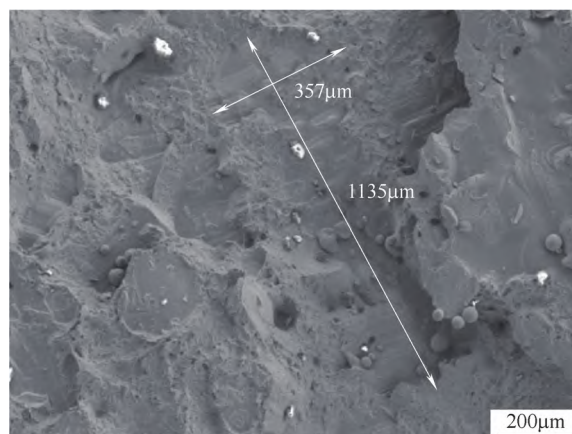
图2 失效底座断口SEM宏观形貌

通过扫描电镜（SEM）对失效底座断口进行观察，断口宏观形貌如图2所示。由图2可知，断面存在平滑、粗糙两种主要特征区域，其中平滑区域为未熔合缺陷，在未熔合缺陷表面上随机分布有较多球形颗粒物，且球形颗粒物尺寸 $<55\mu\text{m}$ 。经测量，断面上最大未熔合缺陷长轴尺寸为1135 $\mu\text{m}$ 、短轴尺寸为357 $\mu\text{m}$ 。对粗糙区域放大观察，微观均呈剪切唇形貌，如图3所示。

结合宏观观察和微观观察结果可以发现，失效底座无明显宏观塑性变形，断裂从U形槽内部位置开始起裂，向其他位置扩展，方向从底座上侧向底座下侧扩展。微观上整个断面主要为未熔合和剪切韧窝特征，未熔合区域上随机分布有球形颗粒物，结合能谱分析结果，球形颗粒物为未熔融的Ti-6Al-4V粉末，断面未发现明显的腐蚀、疲劳、氢脆等断裂特征。因此，底座失效主要是由于存在未熔合缺陷，导致工件在试验过程中因冲击性能下降而发生过载断裂。

1) 加强打印过程中在线质量监控,识别与分析可能的风险源,强化过程检测控制质量。

2) 针对X射线和荧光检测未检出未熔合缺陷的问题,建议在机械加工后增加工业CT抽检工序。

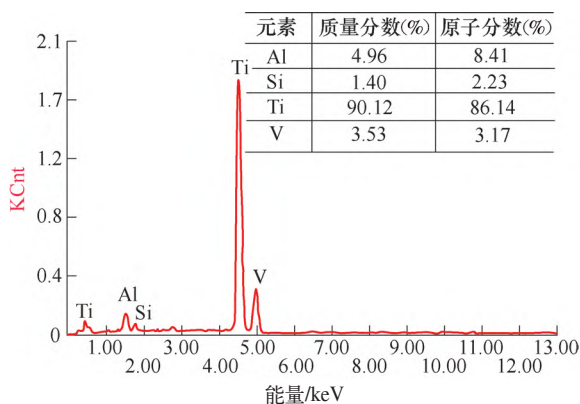
图4 失效底座断口能谱分析结果

(见图4、图5)，两者的主要合金元素为Ti、Al、V，含量差距不大，未见明显异常元素，结合球形颗粒物尺寸判断其为SLM成形铺粉所用的Ti-6Al-4V未熔融的粉末。

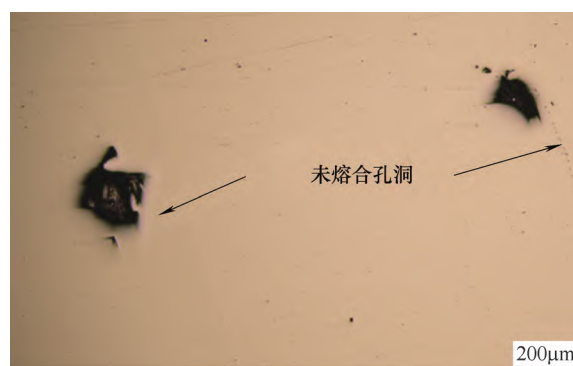
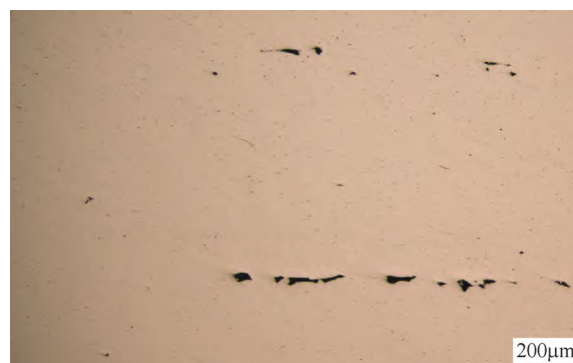
图6 失效底座断口附近抛光态金相组织

方向抛光态金相组织中存在较多形状不规则的楔形孔洞，且孔洞边缘存在尖锐角；平行于沉积方向抛光态金相组织中的孔洞呈条带状平行分布，两侧也存在尖锐边缘。试样不同方向孔洞的形状分布存在明显差异，说明孔洞主要出现在SLM成形过程中层与层之间的交界处，呈现扁平的条带状。

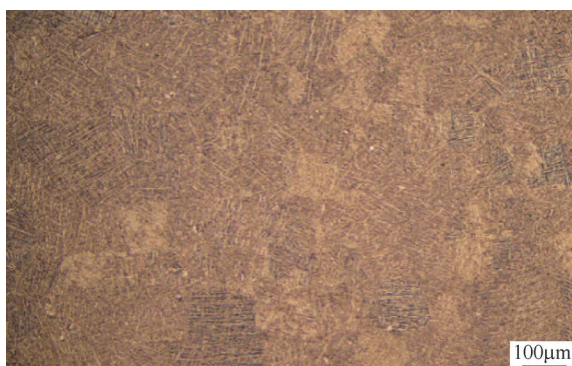
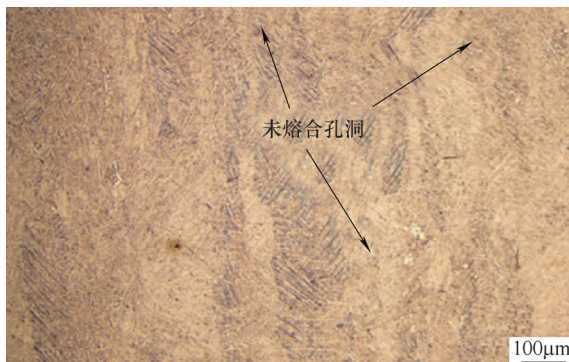
图7 失效底座断口附近显微组织形貌

使用钛合金显微腐蚀液 ( $\text{HF}:\text{HNO}_3:\text{H}_2\text{O}=1:2:50$ ) 对断口附近金相试样进行腐蚀，金相组织如图7所示。从图7可观察到，垂直于沉积方向存在形状规则的等轴 $\beta$ 晶粒，晶粒内部分布有板条状 $\alpha$ 相，呈网篮组织；平行于沉积方向在多层沉积面上沿沉积方向存在延伸生长的 $\beta$ 相柱状晶， $\beta$ 相晶粒的宽度约为 $100\mu\text{m}$ ，原始 $\beta$ 相晶粒粗大，晶界清晰， $\beta$ 相晶粒的晶界上有晶界 $\alpha$ 相， $\beta$ 相晶粒内的显微组织由一系列针状 $\alpha'$ 马氏体相、板条 $\alpha$ 相与 $\alpha$ 板条之间的 $\beta$ 相组成，板条状的 $\alpha$ 相相互编织组成网篮组织，金相组织未见明显异常。

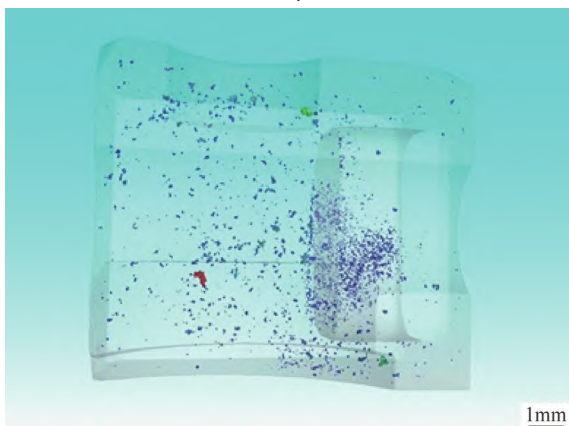
图8 故障件CT检测结果

未熔合缺陷主要存在于层铺面的结合处，缺陷较扁平，且内部存在未熔合填充粉末，这就导致荧光检测和X射线检测难以检测出工件内部存在的未熔合缺陷。

对故障件断口附近进行取样，采用高精度工业CT进行逐层扫描并三维重建，检测结果如图8所示。从图8可看出，故障件断口附近存在大量未熔合缺陷及气孔，其中气孔形状规则、尺寸较小，未熔合缺陷形状不规则、尺寸较大，断口附近最大的未熔合缺陷等效直径约为952μm。
