# 海上气田井口管线双相 不锈钢焊接接头泄漏失效分析

**摘要:** 针对海上气田井口管线双相不锈钢三通焊接接头处出现裂纹引起的泄漏问题开展失效分析, 从宏观和微观断口形貌、裂纹扩展路径、微观组织特征、相比比例和焊接接头硬度等综合分析了失效原因。结果表明: 裂纹从管道内壁焊接接头焊趾处起裂, 穿过热影响区, 向基体母材扩展导致管道泄漏, 失效原因主要是管道内壁焊接接头焊缝成形不良引起的应力集中, 加上腐蚀环境, 诱发应力腐蚀开裂。焊缝金属组织中形成大量的二次奥氏体, 导致奥氏体含量增加, 铁素体含量仅为20%, 降低了焊缝金属对应力腐蚀开裂的抵抗力。母材组织出现大量的块状沿晶分布的 $\sigma$ 相金属间化合物, 导致母材变脆, 加速裂纹扩展, 同时增加了局部腐蚀泄漏风险。

## Failure analysis of leakage at welded joints of duplex stainless steel in offshore gas field wellhead pipelines

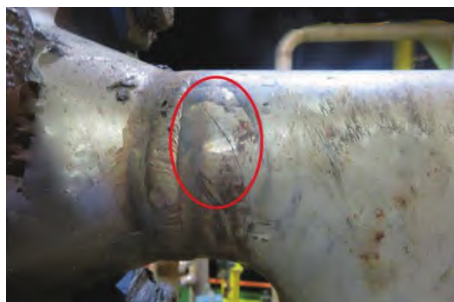
图1 双相不锈钢焊接接头泄漏位置

双相不锈钢三通焊接接头处出现泄漏的位置如图1所示。在双相不锈钢焊接接头泄漏位置截取试样,观察宏观裂纹萌生位置及扩展方向,采用SEM对断口微观形貌进行观察,并结合EDS能谱仪分析断口表面腐蚀产物的成分。

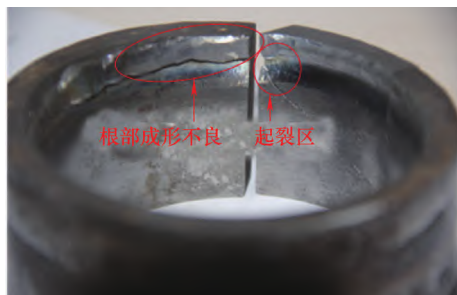
a) 成形不良

观察双相不锈钢焊接接头失效试样,如图2所示。从裂纹宏观走向可知,裂纹从管内壁焊接接头焊趾处起裂,穿过热影响区,向基体母材扩展,裂纹扩展过程中贯穿整个壁厚导致管道泄漏。管道内壁焊接接头处存在焊接成形不良(见图2a),焊缝出现下塌,裂纹起源于焊接起弧和熄弧的交界处

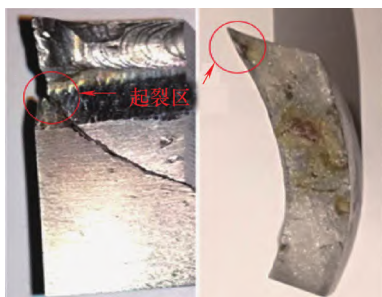
b) 起裂位置

(见图2b)，不良的焊缝成形导致其应力集中比其他位置更高。

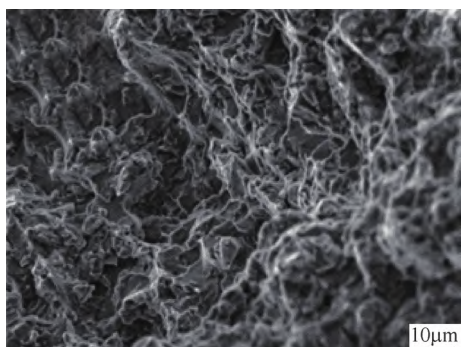
a) 起裂区

采用EDS分析断口表面腐蚀产物的成分，如图3所示。起裂区和扩展区宏观断口均较为齐平，呈现脆性断裂特征。起裂区微观断口未见明显韧窝或沿晶断裂特征，呈现涟漪状棱纹和不连续细小刻面（见图3a）。扩展区微观断口形貌可见发亮反光的刻面和二次裂纹（见图3b）。相较于起裂区微观断口形貌，裂纹扩展区断口形貌表现出更明显的脆性特征。根据腐蚀产物能谱分析结果可知，断口表面发生一定程度的氧化，氧含量升高，生成一定的氧化物，且断口表面存在少量的Cl元素（见图3c、d）。

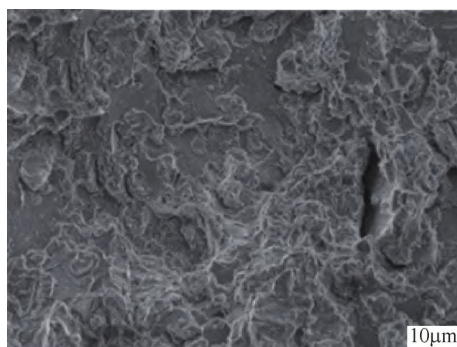
b) 扩展区

双相不锈钢母材微观组织中存在大量的小块状脆性 $\sigma$ 相，管线在运行一段时间后，不仅母材极易发生腐蚀，存在腐蚀泄漏风险，而且大量的脆性 $\sigma$ 相存在会导致母材变脆，加速裂纹扩展，其中扩展区的断裂形貌也表明，裂纹在母材扩展阶段出现大量的脆性解理断裂特征。当裂纹扩展至脆性 $\sigma$ 相时，裂纹沿 $\sigma$ 相与铁素体或奥氏体晶界扩展；脆性 $\sigma$ 相的存在，降低了裂纹扩展的阻力，导致裂纹更容易扩展，加速断裂失效的进程。 $\sigma$ 相脆化属于材质裂化范畴，脆化后的材料对晶间腐蚀更敏感<sup>[9, 10]</sup>。因此，针对管线双相不锈钢母材的材质存在的 $\sigma$ 相脆化问题，不容忽视，需要全面检测并评估管线母材材质的安全性，开展失效可能性评估，通过制定相应的检测策略来降低管线泄漏风险。

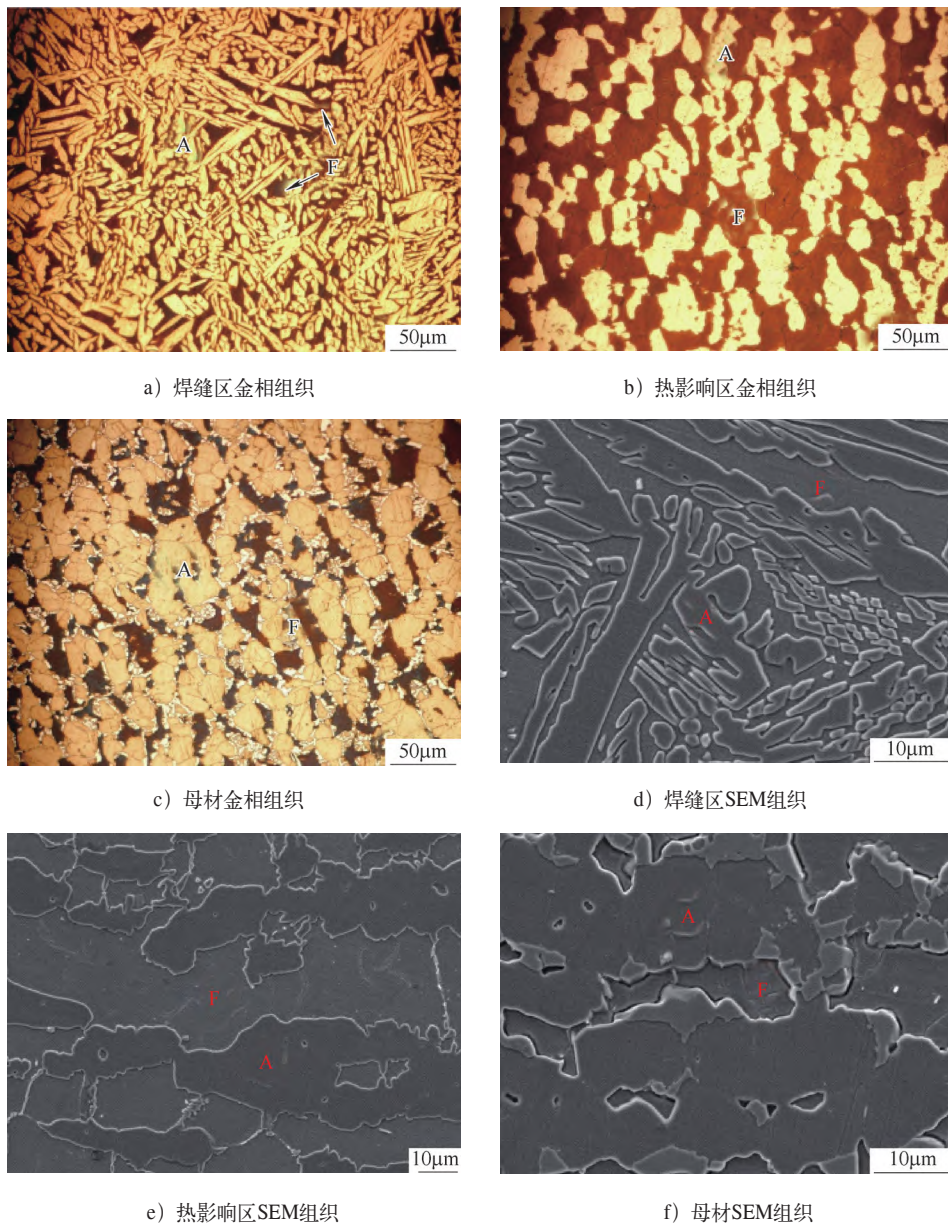
图4 焊接接头微观组织

焊接接头焊缝区、热影响区和母材的金相组织和SEM组织如图4所示。从图4可看出，焊缝组织主要为铁素体（褐色）+奥氏体（黄白色）+二次奥氏体（黄白色小块）。由于焊缝经过多次焊接热循环，在铁素体晶粒内形成大量的小块状二次奥氏体，使奥氏体含量增加，显著高于铁素体含量。热影响区组织主要为铁素体（褐色）+奥氏体（黄白色），热影响区由于经过焊接高温热循环，因此组织发生相变结晶，铁素体和奥氏体晶粒长大，但未发现析出相和金属间化合物。母材组织主要为铁

素体（褐色）+ 奥氏体（黄白色）+ 金属间化合物（亮白色小块）。

母材组织除正常的铁素体和奥氏体外，还出现了异常组织，即大量的亮白色小块状金属间化合物，沿铁素体和奥氏体相界分布。从母材的组织可看出，铁素体含量明显低于奥氏体含量。通过分析母材微观组织中奥氏体相与铁素体相之间沿晶分布的块状金属间化合物的EDS成分（见图5），发现金属间化合物富含Cr、Mo元素，推断其为 $\sigma$ 相金属间化合物。

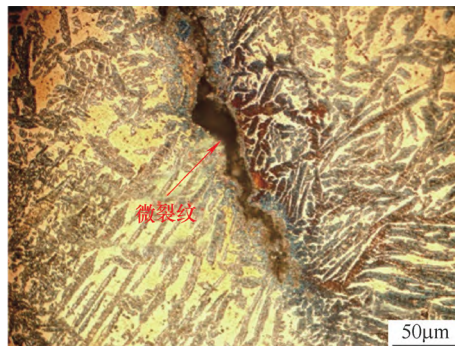
a) 焊缝区

海上气田进口管线双相不锈钢焊接接头裂纹从管道内壁的焊趾处萌生。从失效件裂纹所处位置分析,裂纹萌生处根部焊缝出现下塌,焊缝成形不良,导致焊趾处存在较大的应力集中。同时,裂纹起裂部位靠近焊道起弧、息弧处,在根部焊道发现长度约0.5mm的微裂纹(见图6a),裂纹为二次裂纹,并未贯穿管道。同时,结合裂纹起裂源管道内壁表面的形貌观察(见图6b),发现管道内壁存在一定的腐蚀现象,且裂纹起裂区和扩展区附近的管道内壁表面出现大量的二次裂纹。结合断口形貌和能谱分析结果,裂纹起裂源和扩展区均为脆性断裂,并未发现明显的沿晶断裂特征,断口表面存在大量的二次裂纹,同时能谱分析发现断口表面存在一定的含Cl<sup>-</sup>的腐蚀产物。考虑到海上气田井口管线输送油气具有一定的腐蚀性,加上焊接接头焊趾处存在较高的应力集中,因此推测双相不锈钢焊接接头失效主要是应力腐蚀开裂引起的。

持在30%~70%，但是根据焊缝组织和相比比例分析结果，奥氏体含量高达80%，而铁素体仅为20%。根部焊缝在经过多次焊接热循环后，尤其在起弧和熄弧的接头处，由于多次再加热作用，在非平衡铁素体内或铁素体与一次奥氏体边界处会析出二次奥氏体组织，导致奥氏体含量增加。双相结构中铁素体可阻断奥氏体裂纹扩展路径；当铁素体含量不足时，裂纹沿奥氏体晶界快速延伸，导致应力腐蚀开裂倾向增大，因此双相不锈钢焊缝中铁素体含量不足会削弱焊缝对晶间腐蚀和应力腐蚀开裂的抵抗力。同时，铁素体对Cl<sup>-</sup>腐蚀的抵抗力强于奥氏体，在含Cl<sup>-</sup>环境中，铁素体含量低会引起局部腐蚀加速<sup>[6, 9]</sup>。此外，铁素体不足导致屈服强度下降、韧性降低，易引发脆性断裂<sup>[10]</sup>。因此，对于海上气田双相不锈钢管线焊接接头，不仅要严格控制焊接接头成形质量，减少应力集中，同时要选择合适的焊接参数，保证焊缝金属的相比比例在合理的范围内，从而有效预防焊接接头出现局部腐蚀和应力腐蚀开裂。
