# 高强马氏体不锈钢内齿轮裂纹的失效分析

**摘要:** 分别从化学成分分析、力学性能测试、金相组织分析、宏观检测与SEM形貌观察对9Cr18不锈钢内齿轮的断口裂纹进行了分析, 最终确定了裂纹的性质, 并对可能的开裂原因进行了分析。结果表明: 内齿轮通过淬火+低温回火处理到 $(60\pm 2)$  HRC的硬度, 本身马氏体转变过程组织应力较大, 且此时材料组织为回火马氏体+碳化物的组织状态, 碳化物的存在会大幅降低材料的抗裂纹扩展能力, 材料的脆性大幅增加, 使零件应力的敏感性也大幅增加。加之零件本身存在应力集中部位, 以上综合因素导致内齿轮发生了开裂。改进措施为结构上在尖角处增加小圆角, 同时在过渡或尖角处表面不能有毛刺或凸起, 以减小应力集中的风险, 热处理后对产品采用磁粉检测表面裂纹, 通过该措施保证了加工的零件无裂纹。

## Failure analysis of cracks in high-strength martensitic stainless steel internal gears

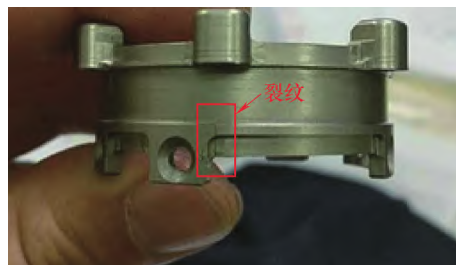
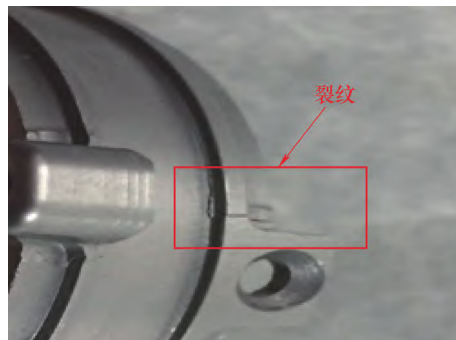
图2 裂纹产品

该批内齿轮经过超声波检测、机械加工、热处理去应力、热处理真空淬火+回火处理后,在磨削齿顶圆及内孔基准时,操作人员发现16件内齿轮中3件表面有裂纹,如图2所示。

a) 纵向裂纹

b) 裂纹扩展

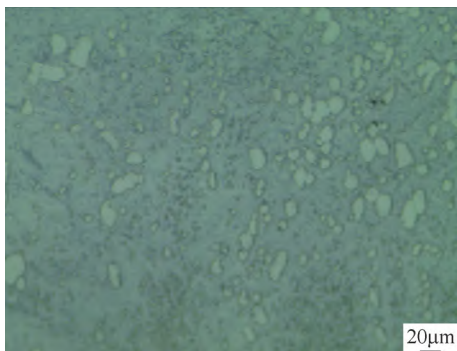
图3 金相组织

采用金相显微镜OLYMPUS BX51M观察金相组织形貌，在裂纹附近取纵向试样，磨抛浸蚀后其金相组织如图3所示。从图3可看出，其组织与标准图谱中淬火+低温回火组织一致，金相组织正常。

此次发生开裂的内齿轮材料主要成分含量符合标准，硬度值符合要求，金相检查组织未见异常，裂纹源区未见明显缺陷，因此可排除材质的原因。

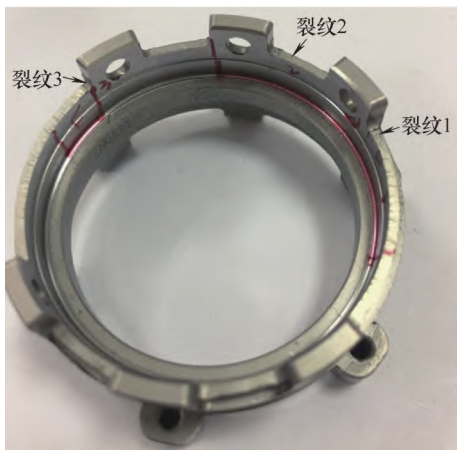
图4 开裂内齿轮整体形貌

(1) 宏观形貌 开裂的内齿轮宏观形貌如图4所示。由图4可观察到3处明显裂纹，其中1#裂纹开裂程度最严重，沿纵向和左右周向均发生了开裂，且开裂已贯穿整个壁厚方向，纵向裂纹与轴向平行，位于过渡圆角处，周向裂纹沿着外壁底角处<sup>[13]</sup>；2#裂纹为纵向裂纹，平行轴向发生开裂，位于过渡圆角处，开裂贯穿整个壁厚；3#裂纹沿纵向和一侧轴向开裂，贯穿整个壁厚，纵向裂纹与轴向平行，位于过渡圆角处，周向沿着内壁底角处开裂。通过以上观察可知，3处裂纹均未见明显塑性变形，纵向裂纹均位于过渡圆角处，开裂贯穿整个壁厚，周向

裂纹均沿着底角处扩展。

3) 内齿轮3处裂纹,周向裂纹均沿着底角处扩展,且断口表明1#裂纹的源区即位于外壁底角处,该处本身即为零件结构应力集中部位,因为零件结构不合理,存在应力集中部位,应力集中现象在热处理后放大。改进后的结构在尖角处设计小圆角,产品磁粉检测无裂纹,合格率达到100%。

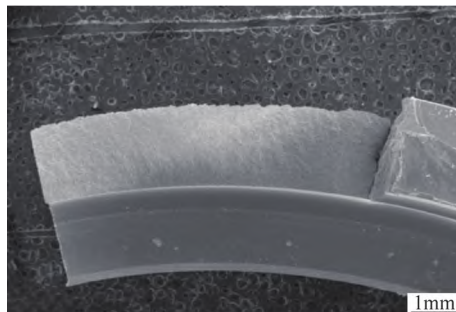
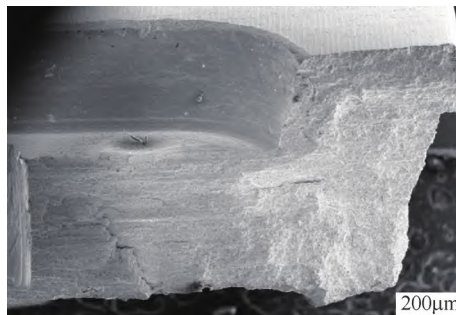
图5 断口整体形貌

a) 周向裂纹打开后断口

b) 纵向裂纹打开后断口

经宏观观察，周向、纵向断口均未见明显塑性变形，断口较平整，纵向断口可见明显变形方向。

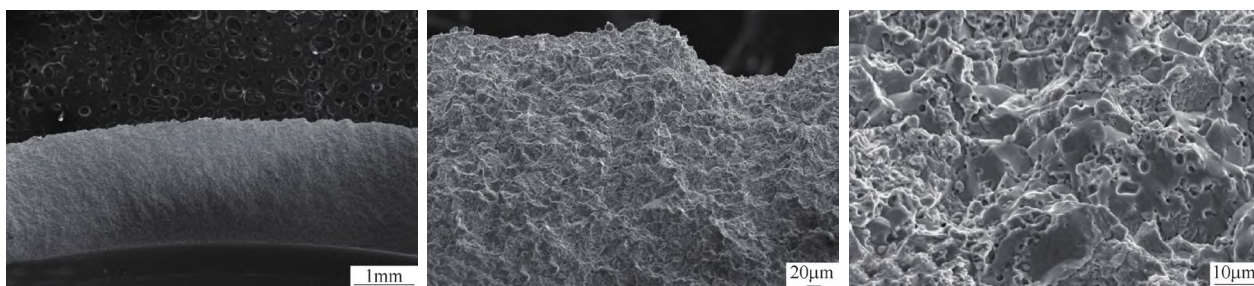
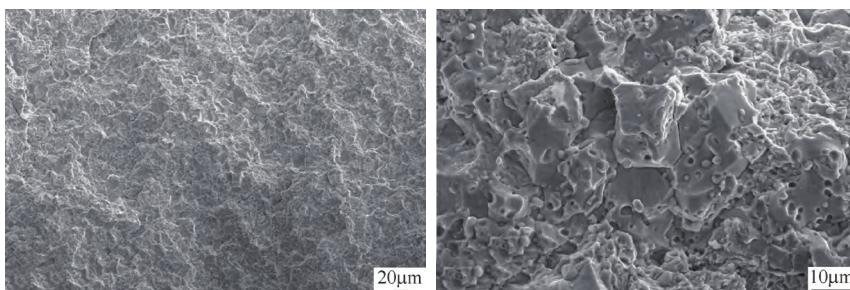
图6 周向裂纹打开后断口微观形貌

周向断口的微观形貌如图6所示。从图6可看出，裂纹呈线源起裂，源区位于外侧底角处，源区未见明显缺陷，可见明显放射棱线特征。整个断口微观形貌一致，为沿晶特征，在晶粒及晶界上均可见明显颗粒相特征。

但是，该内齿轮通过淬火+低温回火处理后，硬度达到 $(60 \pm 2)$  HRC，且本身马氏体转变过程组织应力较大<sup>[15]</sup>，此时材料组织为回火马氏体+碳化物状态，9Cr18不锈钢含碳量相对较高，断口微观形貌的球形颗粒即为碳化物，裂纹源区以沿晶特征为主，可见少量韧窝特征，扩展区也是沿晶+韧窝特征，最终断裂区以韧窝特征为主，整个断口晶粒及晶界上均可见明显颗粒相特征。碳化物的存在会降低材料的抗裂纹扩展的能力，材料的脆性增加，使零件应力的敏感性大幅提高。

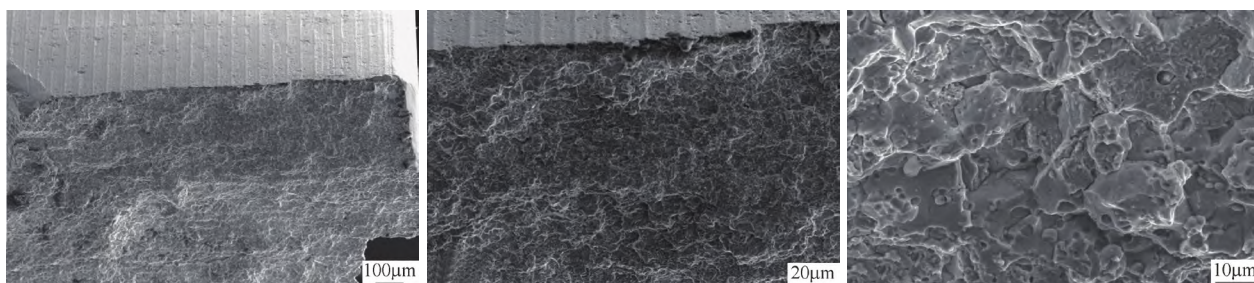
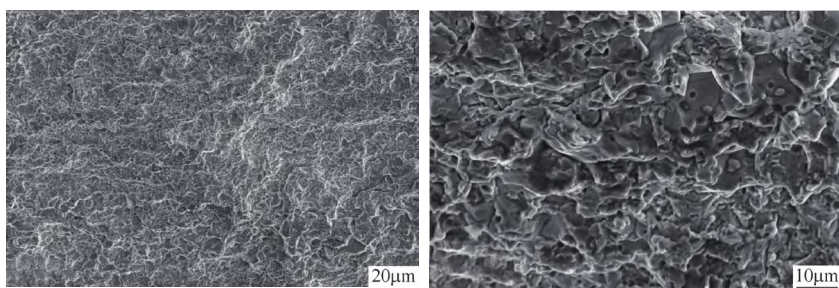
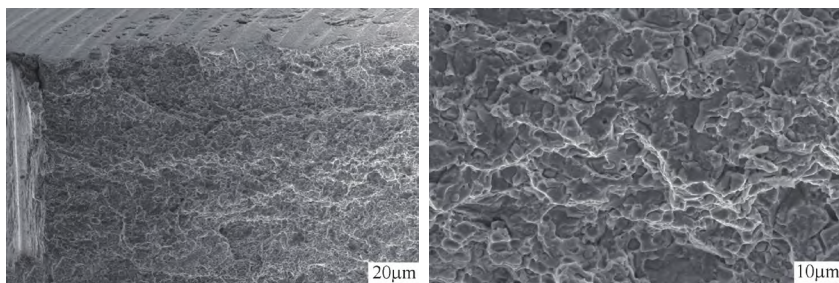
图7 纵向裂纹打开后断口微观形貌

纵向断口的微观形貌如图7所示。从图7可看出，裂纹呈线源特征，源区位于外壁凸台处，源区未见明显缺陷，可见明显放射棱线特征。源区以沿晶特征为主，可见少量韧窝特征，扩展区也是沿晶+韧窝特征，最后断裂区以韧窝特征为主，整个断口晶粒及晶界上均可见明显的颗粒相特征。

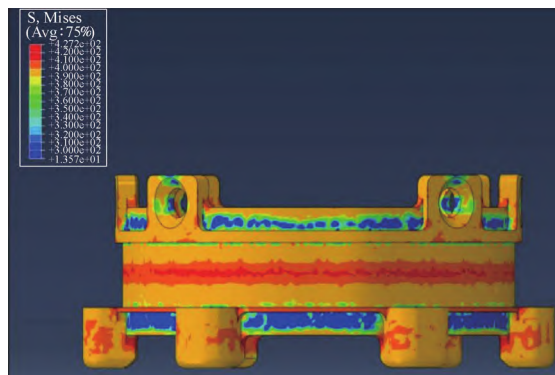
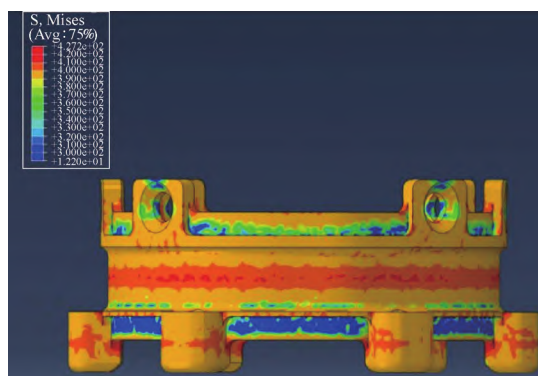
图9 增加R圆角前后的应力仿真

为了验证增加圆角前后的应力情况，基于ABAQUS的热力耦合瞬态分析，使用相同材料属性，对无圆角模型和有圆角模型的所有外表面均添加了相同的界面换热属性。经过计算，增加圆角后，零件出现了一定程度的应力下降。改进结构后实际的热处理也未再发生齿轮开裂，等效应力仿真

如图9所示。
