# 齿轮轴螺纹断裂分析及改善措施

郑州华威齿轮有限公司 河南郑州 452370

## Analysis and improvement of gear shaft thread fracture

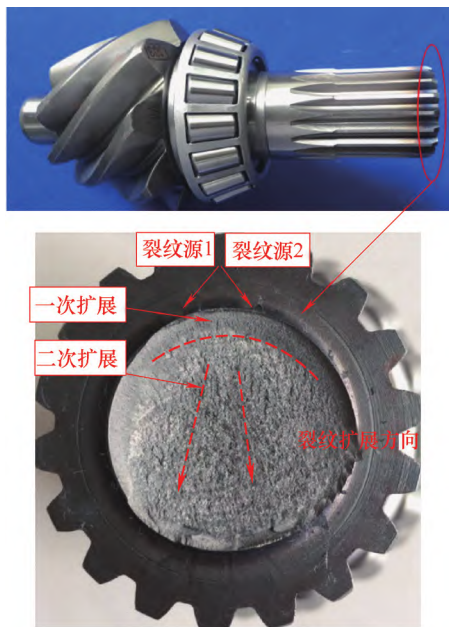
图1 失效件宏观形貌

失效件经超声波清洗后观察发现，该螺纹断裂位置位于靠近螺纹与花键交界的 $R$ 角处表面，断面平齐且存在金属光泽，断口裂纹起始于一侧表面并呈放射状扩展，裂纹源处表层存在黑色区域，断面明显分为两次扩展过程，上侧为裂纹一次扩展区域，断面存在轻微氧化现象，下侧为二次扩展断裂区域，氧化不明显，样品宏观形貌如图1所示。

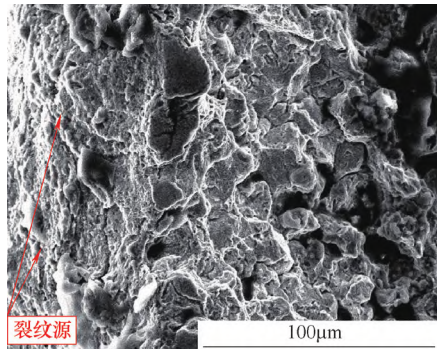
图2 裂纹源一裂纹源形貌 (800×)

电镜分别对断口裂纹源区两个位置形貌进行观察，发现两个位置裂纹源处均受到一定程度氧化，微观形貌主要为撕裂和韧窝的混合断裂，局部区域表面氧化无明显形貌特征，说明裂纹源局部存在原始微裂纹，次表层断面主要为沿晶脆性断裂<sup>[1]</sup>，表面存在轻微氧化现象，如图2、图3所示。

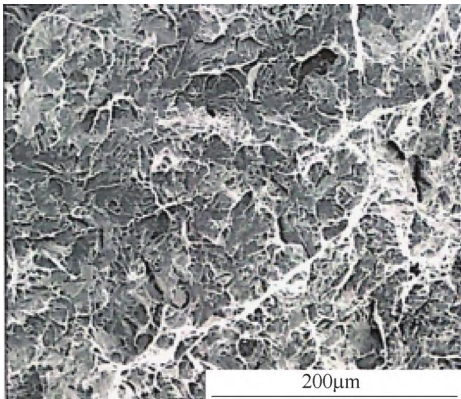
图4 断口裂纹一次扩展区形貌 (1500×)

断口裂纹一次扩展区主要位于渗碳层区，微观形貌为冰糖状沿晶脆性断裂，断面存在轻微氧化，如图4所示；裂纹二次扩展区位于心部非渗碳层区，微观形貌主要为解理+韧窝的混合撕裂，以解理断裂为主，如图5所示。

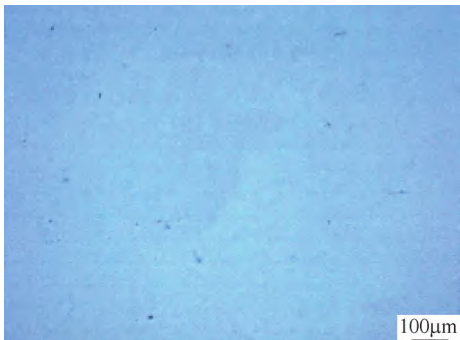
图6 非金属夹杂物 (100×)

3) 沿齿纵向取样，对试样非金属夹杂物（见图6）评定，结果见表3。

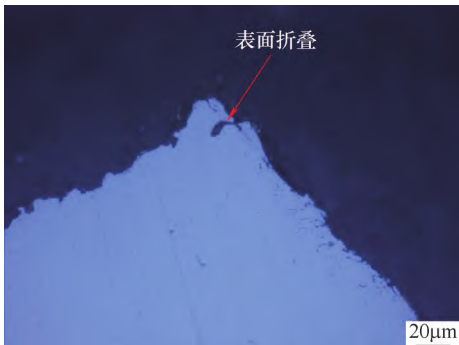
图7 裂纹源处形态 (500×)

4) 裂纹源处表面存在折叠缺陷，裂纹源处断面及表面折叠缺陷处均存在灰色氧化产物，说明裂纹源处存在原始折叠微裂纹，折叠微裂纹形态不一，裂纹源处折叠微裂纹为“布袋形”，深度约20μm；

裂纹源附近表面折叠几乎平行表面分布，存在分叉现象<sup>[4]</sup>；表面存在氧化层，氧化层深度4级（12～20μm），如图7、图8所示。

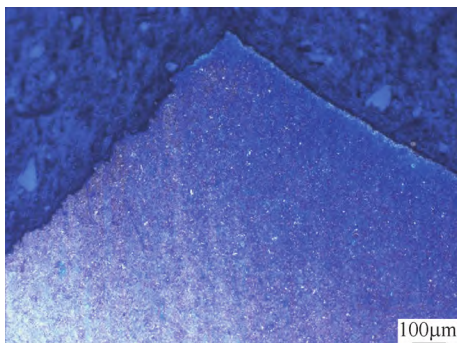
图9 裂纹源处金相组织 (100×)

由图9可看到，基体非金属夹杂物无明显异常，表层渗碳层组织针状马氏体+碳化物+残留奥氏体，说明螺纹表面硬度也高，对螺纹表面进行洛氏硬度检测，结果见表4。

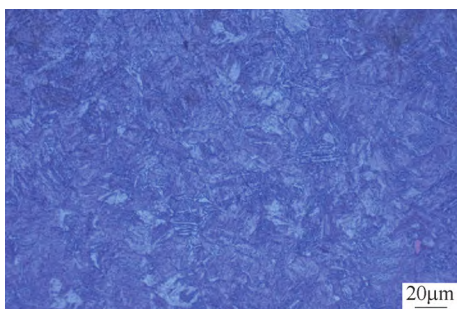
图10 心部金相组织 (500×)

螺纹牙裂纹源处和心部的金相组织分别如图9、图10所示。

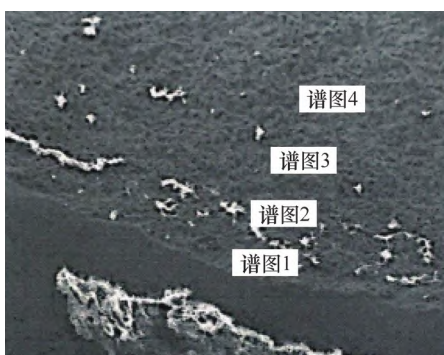
图11 断面裂纹源及附近区域能谱分析

能谱分析结果见表5。从表5可知, 靠近裂纹源处区域主要元素为O、Fe, 存在少量Cr、Mn, 为原始裂纹表面氧化所致<sup>[5]</sup>; 在次表层及进一步靠内部区域的O元素减少, 说明氧化程度逐渐减小, 未发现异常元素。

综上可知, 裂纹源处存在原始折叠微裂纹<sup>[6]</sup>, 裂纹源处折叠微裂纹为“布袋形”, 裂纹源附近表面折叠几乎平行表面分布, 存在分叉现象; 在裂纹源及附近区域主要为表面氧化物, 裂纹源处氧化严

重, 为原始裂纹存在区域, 向心部扩展区域氧化程度逐渐轻微。

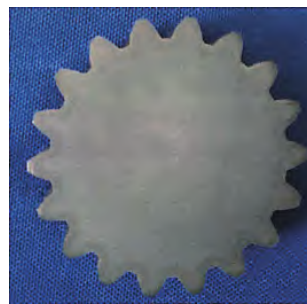
图12 横向取样低倍金相组织

在未断裂轴径处横向、纵向取样, 磨抛后, 将50%的盐酸水溶液加热到约75℃后对横向、纵向试样均腐蚀20min, 观察评定其低倍金相组织, 均无明显偏析、疏松、缩孔、夹渣、气泡、裂纹及折叠等低倍缺陷, 如图12、图13所示。
