# 气化炉激冷室积灰原因分析及防范措施

联泓（山东）化学有限公司

**摘要：**某公司因气化炉激冷室积灰，造成停车检修，本文从气化炉开车期间的运行情况、激冷室积灰后生产波动情况以及停车后激冷室拆检情况，分析气化炉激冷室积灰的原因，以此汲取经验，提出防范措施，具有借鉴意义。

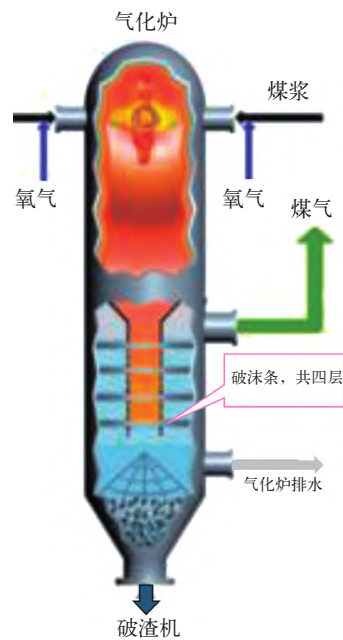
图 1 气化炉简图

产后激冷室热负荷和内部气体流速增加 33%，气化炉液位控制受限，正常运行液位 2.4 m 左右，当液位超过 2.5 m 时气化炉带水带灰严重，约在从下数第一和第二层破沫条之间，气化炉简图如图 1 所示。

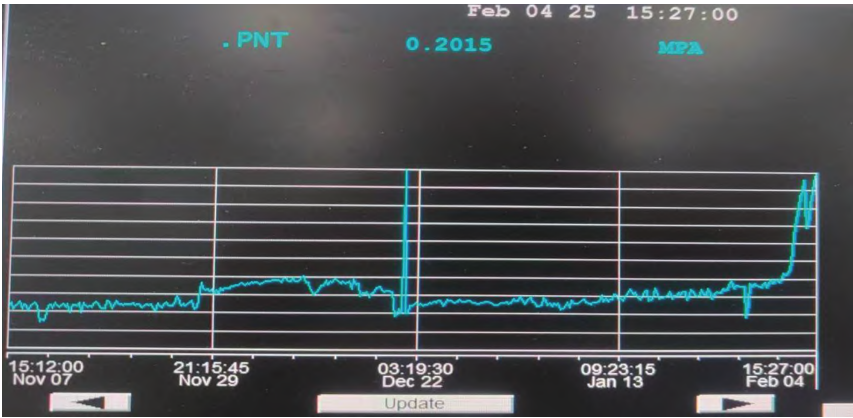
图 2 气化炉运行周期内渣口压差趋势图

月底渣口压差上涨后维持稳定, 12 月 20 日更换烧嘴后渣口压差恢复正常, 后期仍有小幅度上涨, 由于气化炉运行周期短、锁斗压差正常、水煤气气体组分正常、气化炉个测点温度正常, 综合判断为合成气出口处结垢堵塞。图 2 为气化炉运行周期内渣口压差趋势图。

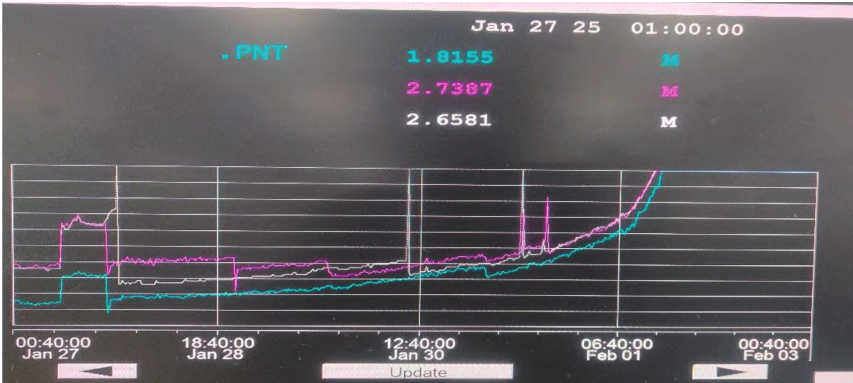
图 3 气化炉液位计液位趋势图

1 月 28 日因阀门故障原因更换锁斗充压阀 XV1217C, 期间气化炉 66 min 未排渣, 激冷室积渣约 5 t。之后, 气化炉 3 个液位计同时缓慢上涨, 趋势如图 3 所示。

结合以往经验以及气化炉合成气出口温度、渣口压差、混合器压差综合判断为激冷室破沫条积灰严重导致激冷室上下压差增大, 表现为液位计(双法兰差压式液位计, 液相在激冷室破沫条下部, 气相在激冷室破沫条上部)满量程。后加大破渣机运行频率, 由按需要开启改为每班开一次, 同时保持气化炉进水稳定降低气化炉排水, 使气化炉始终处于轻微带水状态, 效果不明显。

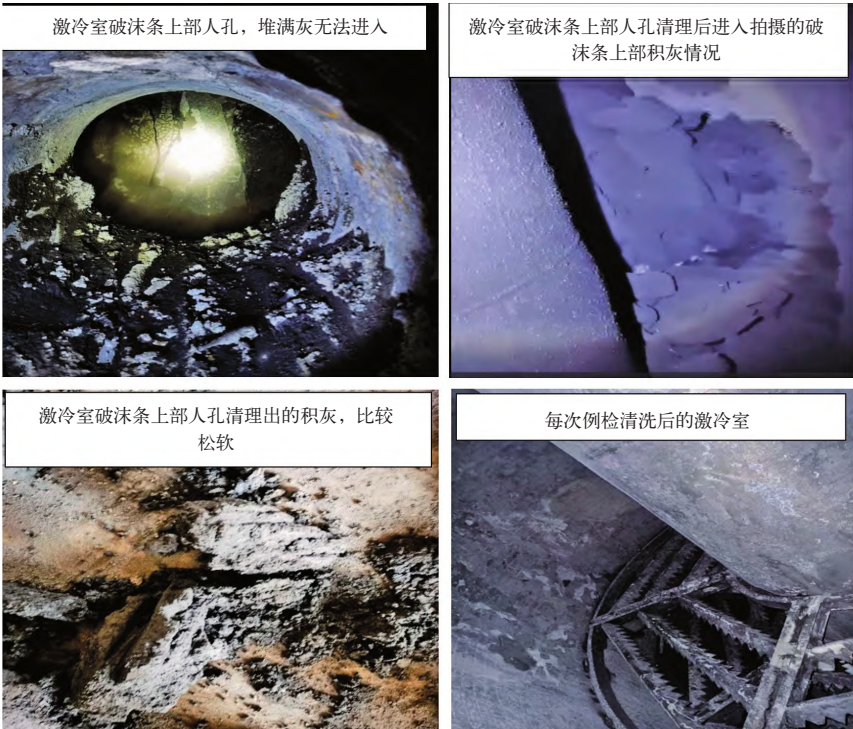
图 4 拆开后激冷室的积灰以及清洗后的激冷室

装置停车拆检后发现激冷室破沫条上部积满相对松散的灰渣, 破沫条间局部积灰严重。图 4 为拆开后激冷室的积灰以及清洗后的激冷室。

综上所述，工艺控制、原料煤、系统水质非本次气化炉激冷室严重积灰的主要原因。结合拆检情况，积灰主要集中在破沫条间及上部，积灰质地较松软，非长时间积灰所产生（积灰产生时间较长的积灰质地会比较硬）；同时，根据 1 月 28 日 XV1217C 因气缸串气更换，气化炉 66 分钟未排渣，更换后气化 C 炉三个液位计同时缓慢上涨的现象；以及结合近期频繁启动破渣机，且在换阀前为启动破渣机，则换阀前破渣机上部有积渣的可能，所以造成本次气化炉激冷室严重积灰的原因可概括为以下两点。

本次气化炉更换 XV1217C 期间，由于气化炉长时间没能正常排渣，大量的灰渣堆积在气化炉激冷室底部，部分灰渣在下降管出口气流的搅动下带到破沫条上部在破沫条上部堆积架桥导致。

如此，本次气化炉激冷室严重积灰的间接原因：由于更换阀门前运行周期长，运行期间水质差，激冷室结垢严重，易在破沫条上部积灰架桥，恰逢入

炉煤灰分高,灰渣产量大,进一步加剧了积灰架桥的风险。

1) 加强对锁斗阀门的例检和维护,结合阀门使用效果优化阀门下线例检周期,避免气化炉运行期间更换锁斗阀门。

2) 优化破渣机运行模式,由当出现破渣机上部堵塞后间断开启改为每班

运行 10 min,确保破渣机上部通畅、不堵塞、不堆积灰渣。

3) 在更换锁斗阀门前后、气化炉激冷室超过 30 min 未排渣、渣口压差波动、气化炉成分异常波动等异常波动时及时开启破渣机。

4) 加强方案编写的深度和广度,并根据实际情况优化处置方案:针对锁斗阀门更换方案,将气化炉运行时长、

运行期间水质、煤浆浓度灰分变化、渣口压差、烧嘴压差等指标纳入方案编写关注内容;阀门更换前后保持破渣机正常运行;阀门更换完成锁斗运行 3 个循环后,短时间降低气化炉排水,提高气化炉液位冲洗破沫条上部残留的灰渣。

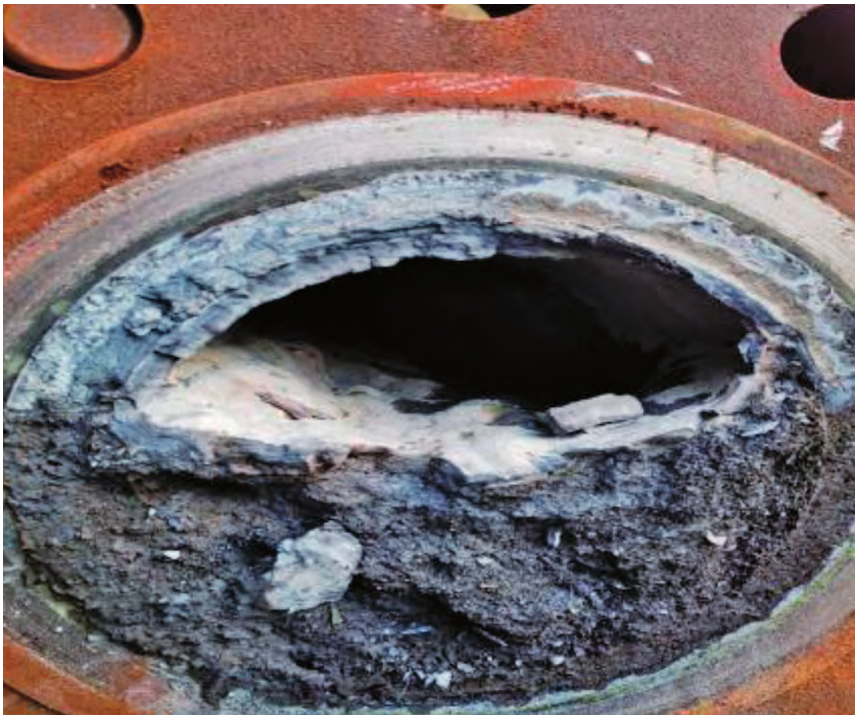
图 5 拆检后的气化炉排水管线堵塞情况

除此之外, 拆检过程中发现其它异常。正常情况下, 气化炉运行一段时间后气化炉排水管线内壁会形成质地较硬的垢片。本次拆检发现气化炉排水管线中积灰较多, 导致管道堵塞比较严重, DN250 的管道还剩不到 1/3 的通道, 如图 5 所示。结合水循环量进一步证明在运行过程中出现过气化炉排水严重带灰。

图 5 中的灰白色是垢片, 质地较硬, 受灰水硬度影响较大。灰黑色是积灰, 质地松软, 主要来源是燃烧后的煤灰未能正常的进入锁斗, 随着激冷水进入气化炉排水管线形成。

5) 加强水质监控和水质异常原因排查,及时调整系统补水、煤炭配比和分散剂用量,保障水质稳定,减缓结垢速率。
