# 某前舱竖板局部起皱解决方案

奇瑞汽车股份有限公司

**摘要:** 产品首次冲压提样阶段, 因前期冲压 SE 识别风险不充分, 导致实际提样过程中, 前舱竖板本体局部起皱, 现有冲压模具结构无法解决, 导致表面产品质量不合格。后期通过对前舱竖板本体 SE 分析验证, 增加产品凸台造型, 同时局部设计变更冲压模具内部结构, 从而解决了前舱竖板起皱的难题, 满足了产品要求, 对后续新车型的产品开发, 提供了一种新的解决思路。

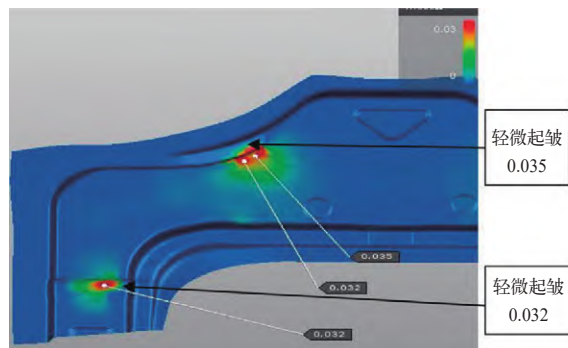
图 1 SE 成型分析极限图

前期 SE 分析和模具工艺会签阶段, 利用 Autoform 分析软件, 主要针对零件进行成形分析, 根据最终的成形极限图结果来看, 产品主型面材料的减薄率基本控制在 20% 以内, 起皱风险控制在 0.03 左右, 理论上满足产品质量要求。

但是, 从 SE 分析过程来看, 零件拉延工序在产品到底前 3 mm 时, 零件主型面焊接匹配处, 过程有两处

起皱波动。但与图 1 中 OP10 拉延工序到底轻微起皱位置不完全一致, 所以, 在 SE 数据分析和模具会签阶段, 没有对产品结构和 OP10 拉延模具结构做出调整处理。但是, 为了确保产品表面质量问题, 在 OP30 单独增加了一套整形工序, 对产品的主型面进行强压整形设置。其中, 拉延成形到底前 3 mm 过程起皱。

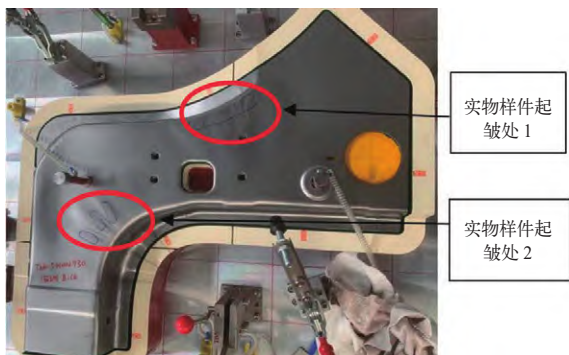
图2 实物样件局部起皱

模具开发过程中, 按照前期保丽龙制作, 模具铸造加工, 后期模具钳工装配调试等大量工作, 在模具调试出样阶段, 样件在 OP10 拉延工序后 2 处轻微起皱, 起皱位置和 SE 分析阶段, 产品到底前 3 mm 处起皱位置基本一致, 然后通过 OP30 整形工序进行强压处理, 起皱位置有所减轻, 后期又通过多次调试 OP10 拉延工序压边力的大小, 但均无法彻底解决, 由于起皱位置需要匹配焊接, 无法满足产品质量要求, 实物样件起皱如图 2 所示。

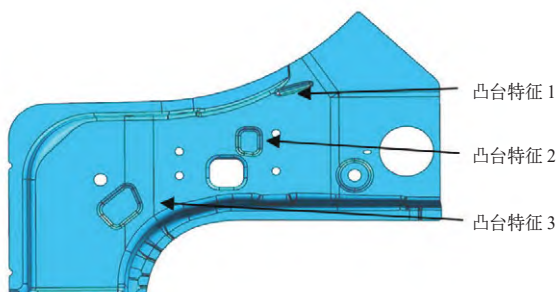
图3 产品设计方案

SE 人员拿到产品更改的数据之后，利用 Autoform 分析软件进行产品成形分析，反复确认，凸台特征 3 处，成形过程中起皱完全消失。但是，凸台特征 1、2 处，起皱仍存在，无法消除。

第一种方案是在产品的起皱处增加三处凸台特征，起到吸皱作用。产品设计人员及时进行数据设计，具体产品设计方案如图 3 所示。
