# 奔驰V253车型发动机舱盖表面坑包问题分析及解决

**摘要：**针对V253车型投产时发动机舱盖后沿前风挡位置出现的表面坑包问题，利用鱼骨图分析各种影响因素，找到了影响机器人包边表面质量的四个主要原因：冲压件法兰边接刀口尺寸、单边焊参数、机器人滚边压力以及物流料框。分别针对这几个影响因素进行了相应优化，最终发动机舱盖后沿前风挡位置的包边质量得到很大优化，达到质量要求。

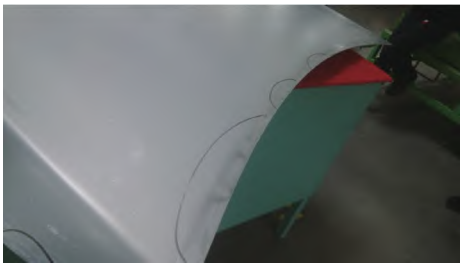
在V253车型刚投产前期，发动机舱盖表面质量缺陷主要集中在前风挡区域，修复量几乎是100%，如图2所示。对前风挡区域的表面质量产生影响的因素主要有冲压件内外板的表面质量情况。另外一个很重要的影响因素是相关工艺过程：涂胶、机器人滚边、傀儡式单边焊。

图2 V253车型发动机舱盖表面缺陷位置

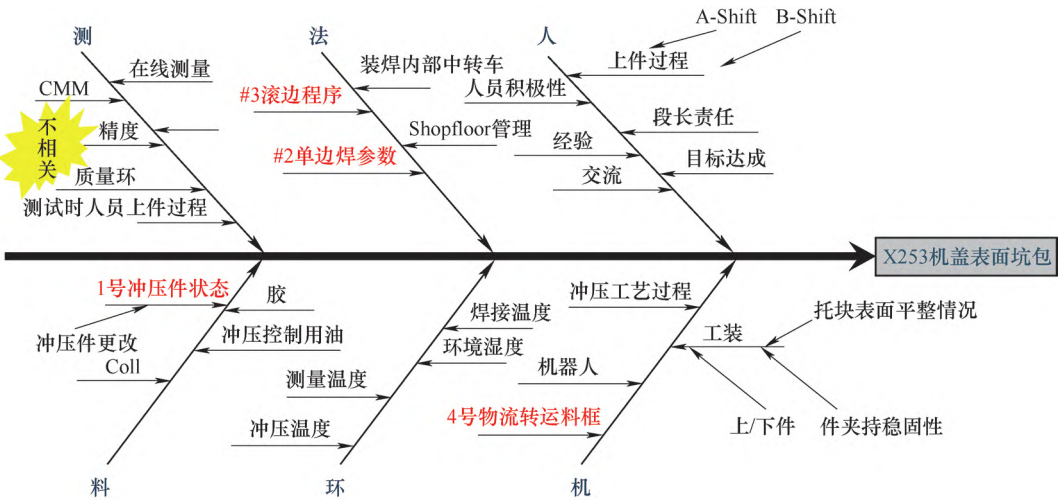
多，为了更全面地分析该问题的根本原因，借助鱼骨图（见图3）对人、机、料、法、环几方面的影响因素进行一一排查及分析，通过这种方法最终筛选出最主要的影响因素。

图3 发动机舱盖表面坑包问题的分析鱼骨图

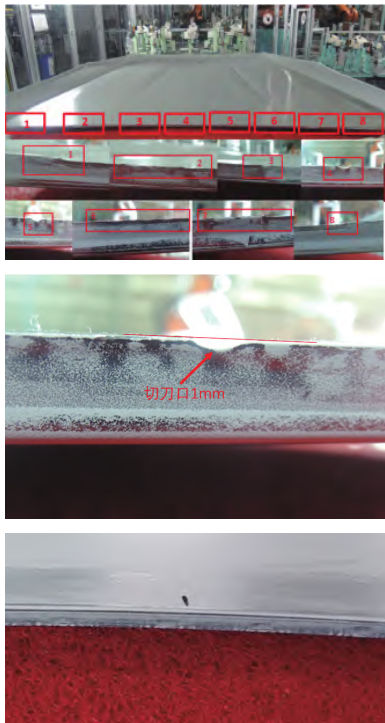
表面质量情况和外板法兰边的表面质量和切边线接刀口情况。内板一般需要平整，无明显波浪、凹坑及凸起等缺陷，如果内板被法兰边包裹的部分表面不平，在机器人滚边过程中造成内外板接触面上的垂直压力不同，造成外板表面变形程度不同，从而表现出不同的表面平整度。经检查，V253车型冲压件内板的表面平整度没有问题，不会造成总成件的外表面质量问题。冲压件外板的外表面质量要求、法兰边立面表面平整度、切边线平整度（无毛刺）和切边线接刀口形状及尺寸都会对总成零件外表面质量有影响。V253车型冲压件外板法兰边切边线上有很多圆弧性过台阶形接刀口，Daimler标准规定为0.5mm。根据经验，该切边会影响总成件的表面质量，一般情况下，切边线接刀口会造成总成件在机器人滚边后外表面出现不平的现象，因此法兰边接刀口半径越小越好。而V253车型最初的冲压件外板法兰边接刀口半径1mm，远大于Daimler标准规定值。另外，在冲压件外板法兰边立面上有很多凹坑，如图4所示。

图4 V253车型发动机舱盖冲压件外板法兰边状态

针对冲压件外板翻边面表面不平以及切边线接刀口的问题，冲压车间首先优化了翻边面表面情况，优化后的翻边表面平整如图10所示。针对切边线接刀口的问题，冲压车间优化了接刀口的高度，使其小于0.5mm，经过以上优化方案的实施，冲压件外板的状态得到极大改善，如图11所示，总成零件外表面质量在外板改善后也得到极大改善，由冲压件来件造成的外表面质量问题基本消除。

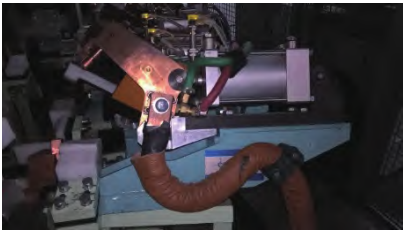
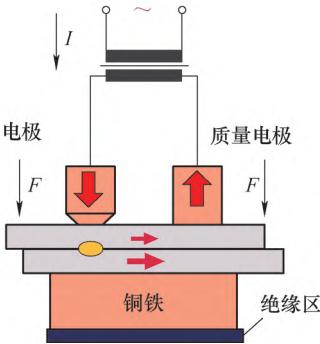
图5 单边焊原理

单边焊的下支撑块表面对发动机舱盖表面坑包情况影响很大，如果支撑块表面不能与零件表面完全贴合，表面极易出现坑包缺陷。在解决V253车型表面质量问题时，首先将零件下方的支撑铜块表面进行打磨，使支撑面与零件表面曲面完全随形而贴合。然后分别研究电流、电极压力、焊接电流及焊接时间等参数对发动机舱盖表面质量影响。观察在不同压力参数下发动机舱盖表面质量情况。电极压力与表面质量之间的关系如图6所示。通过实验表明，在支撑铜块高度及铜块上表面与零件曲面完全贴合时，焊接时焊接电流及电极压力对发动机舱盖的外表面质量影响最大。

首先将单边焊支撑块的表面打磨与零件表面完成贴合状态，然后调整单边焊控制参数中的焊接压力

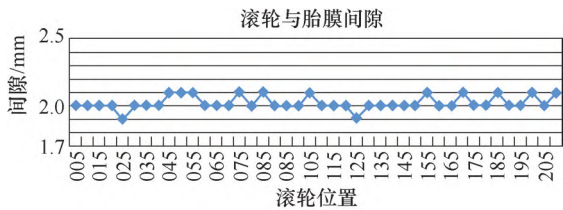
图8 发动机舱盖滚边轮与胎膜间隙

影响机器人滚边质量的参数有滚边角度（即滚轮与零件法兰边之间的夹角）、滚边速度、滚边压力等，其中对外表面质量影响最大的是最后一步滚边的压力大小（主要由机器人滚边轮的Z方向提供）。针对V253车型发动机舱盖的表面质量问题，排查了最后一步滚边过程的滚轮与滚边胎膜之间的间隙（误差±0.1mm），保证在滚边过程中每个轨迹点上滚边轮对滚边胎表面的压力值基本相同，如图8所示。

试验表明，滚边轮绕开接刀口的距离一般是由接刀口的尺寸决定的：滚边轮的外切边与接刀口的边在Y向保持平齐即可。经过优化滚边过程，一方面适当更改机器人滚边轨迹，使滚边轮能够更好地沿着冲压件法兰边的切边线进行包边运动，使最后一步滚边轮对零件表面的作用力均匀一致，包边完成之后零件外表面状态一致，避免了坑包出现。另一方面，在接刀口的位置，使滚边轮往外（胎膜外方向）调整，使滚边时滚边轮的压力不对接刀口有作用力，从而避免接刀口处由于材料的缺失而产生的滚边压力与其他地方产生差异，在外表面产生坑包问题。

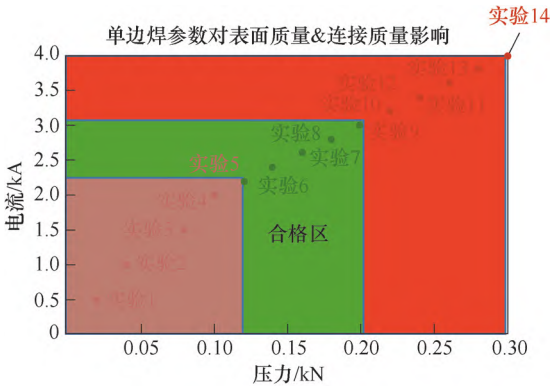
图10 单边焊参数对表面质量和连接质量影响

大小以及焊接电流大小，通过大量实验得出图10的关系。可以看出，在电极焊接压力为0.14~0.2kN，焊接电流在0.24~3kA，发动机舱盖的表面质量良好。

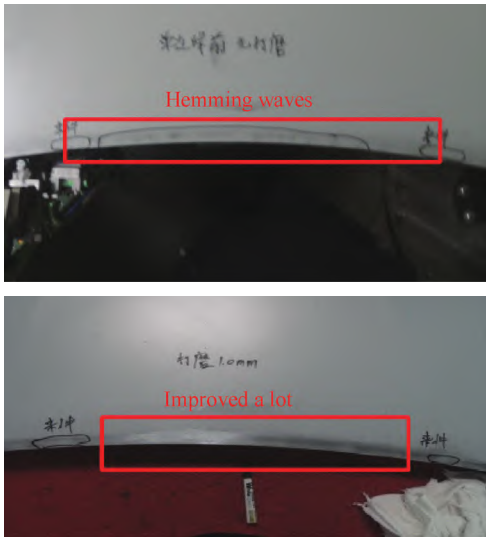
图11 优化后V253车型发动机舱盖后沿表面质量改善
