# DAB喇叭线束运输断裂机理解析

吉利汽车集团有限公司 浙江宁波 315336

**摘要：**汽车线束承载车辆动力、信号、信息安全传递等职能，使用中因环境、寿命、功能耐久等逐渐老化失效。线束断裂失效由多个小断面构成整体断裂大断面，裂纹源确认、裂纹扩展和最终断裂的机理，都与一般构件的断裂机理不同。通过一起汽车喇叭线束批量断裂的情况，解析小断裂构成大断裂的断裂机理，提出在设计验证阶段就能够发现和解决产品失效风险的办法。

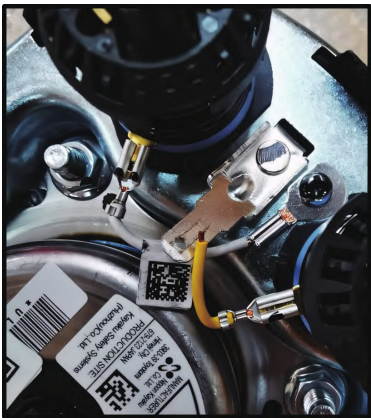
某厂新到一批DAB喇叭，在装配后上线测试，发现喇叭不响，拆解后发现，喇叭线束与接线端子处有黄白两根线，测试发现白线导通、黄线失效（见图1）。进而排查其他零件，发现故障件多达20多例。由

图1 喇叭故障件

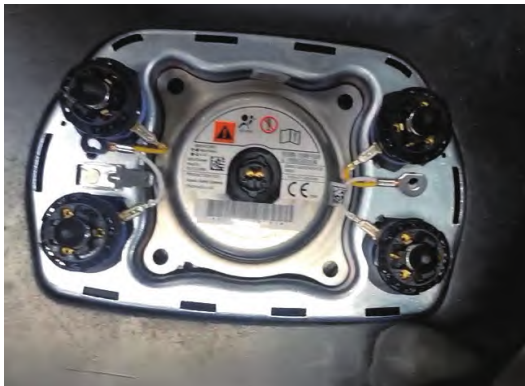
喇叭线束由黄白两线汇聚于环形接线端口，外覆绝缘表皮，各含7根铜丝，直径约0.240mm，直径、尺寸满足GB/T 3953要求<sup>[2]</sup>。黄线弯折度明显大于白线（见图2），但白线比黄线长约50%，故障件黄线断裂于环形端口下1mm处。

图2 线束接线端口

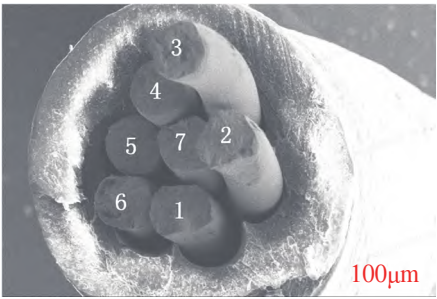
（1）宏观分析 对故障件采用超声清洗后，在体式显微镜下进行宏观断口观察：断口均呈红褐色，表面有黑绿色物质覆盖，断口形状基本保持原状，无明显颈缩，如图3所示。

图3 线束接线端口

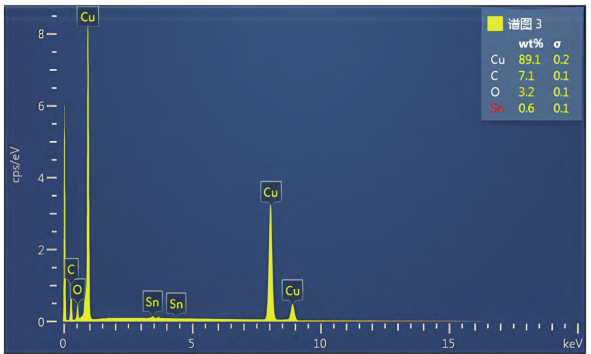
取正常件和表面有发黑的件做EDS 能谱分析显示，正常件主要为Cu元素（见图4），而发黑部位除了Cu元素外，还存在大量的O元素和C元素（见图5），说明发

图4 正常件能谱图

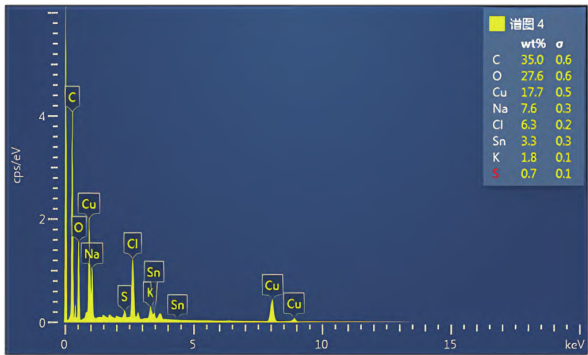
黑为烧蚀所致，应为零件安装后通电短路所致<sup>[3]</sup>。

图5 发黑部位能谱图

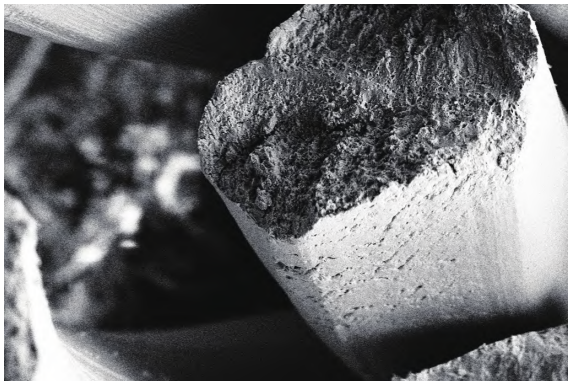
观察，断口整体呈现阶梯状走势，2#、3#明显塑性变形，断口离接线端子最近，1#、7#、4#断口变形较小，处于中间梯次，5#、6#断口宏观上基本看不出颈缩情况。此外，各导线侧表面还存在不同程度的平行皴裂纹（见图6），边缘参差不齐。

图6 导线侧面形貌

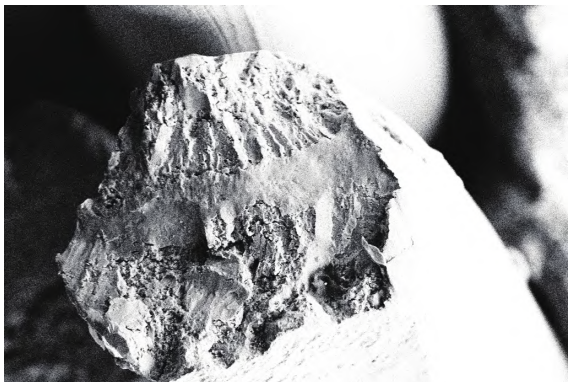
首先观察2#断口，形貌存在塑性变形及一定的疲劳弧线，终断区孔洞及二次裂纹汇聚，断口整体破碎不堪（见图7）。

图7 2#断口

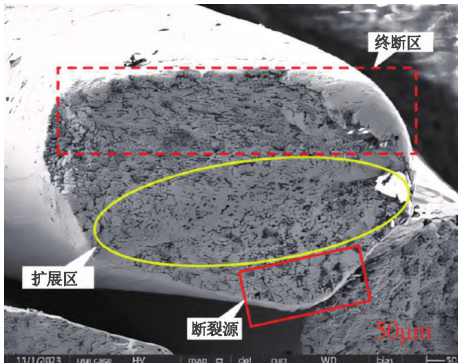
再选取1#断口观察发现：断口整体比较粗糙，多孔、磨损、皴裂并存。裂纹源有明显塑性变形，裂纹呈放射状扩展，终断于图中虚线处（见图8）。断口可见拉长的等轴状韧窝和显微孔洞（见图9）；在终断区可看到裂纹孔洞汇聚块，形貌粗糙（见图10）。

图8 断口全貌

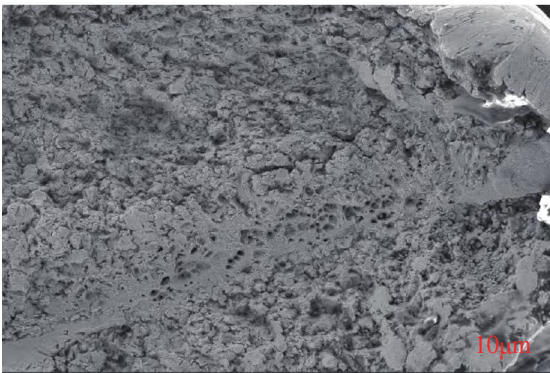
图9 扩展区

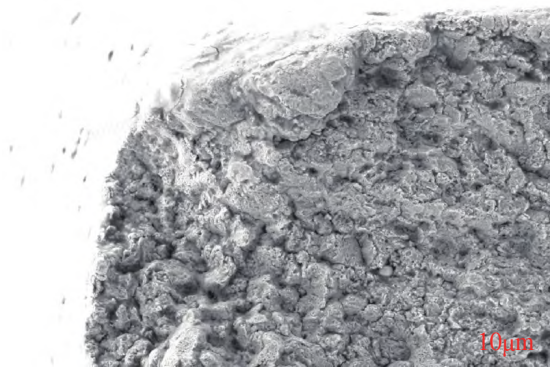
图10 终断区

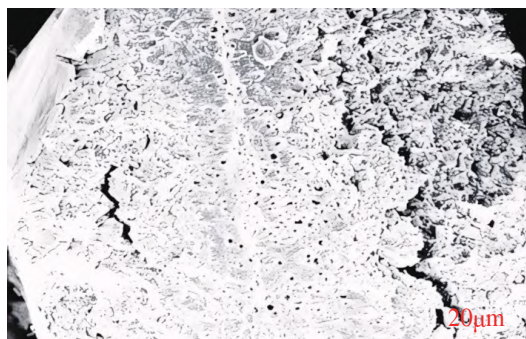
最后观察5#断口，发现断口存在大量平行二次裂纹（见图11），中间还有疲劳裂纹线汇聚出现<sup>[4]</sup>，显示断口经受周期性力作用。

图11 平行的二次裂纹

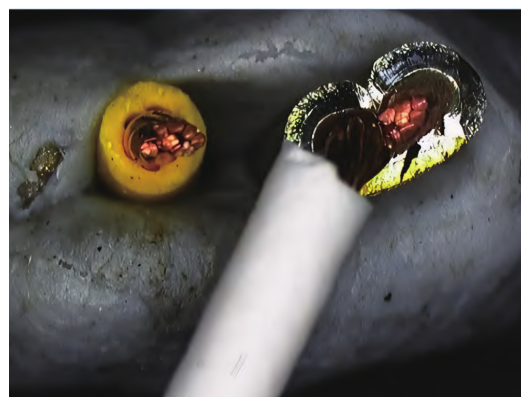
3) 针对以上分析，对该结构的产品展开模拟运输和路试振动测试，用极限加速2g的加速度做振动测试，7h后故障复现，断口特征和故障线束一致（见图12）。

图12 振动断口

针对该断裂机理，建议厂家及时调整线束尺寸、安装参数和防护措施，消除线束在交变载荷应力环境

中失效风险。
