# 汽车发动机故障灯亮典型故障原因及其解决办法

1. 上汽通用五菱汽车股份有限公司 广西柳州 545000

**摘要:** 汽车在行驶过程中常会出现发动机故障灯亮报警情况,需要及时确认故障原因,并采取有效措施进行处理<sup>[1]</sup>。通过对汽车发动机故障灯亮典型故障原因的研究,找到了发动机故障灯亮产生的根本原因并提出解决办法,从而降低了发动机故障灯亮问题的发生率。

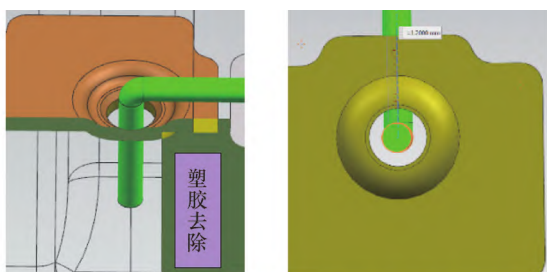
图1 焊接端子整改

如果曲轴箱通风管导电快插管接头内部电阻引脚部位焊接不饱满,那么其所能承受的应力会较小,而发动机温度越高,应力越大。故导电快插管接头内部电阻引脚虚焊的零件会存在无法承受此应力的风险,从而导致引脚与焊锡脱开,形成电路断路。

使用X-Ray检查发现,一部分故障件导电快插管接头内部电阻焊接侧面焊锡点并未被完全浸润。拆解电阻丝焊接部位时,发现电阻引脚与焊锡点脱开,电阻

丝可以转动。固化后进行刨切试验,可看到焊锡未浸润至背部,电阻引脚无焊锡包裹。进一步分析,发现电阻引脚部位无焊锡包裹或焊接端子背面锡量少是因为端子孔侧边塑料距离胶位仅0.1mm间隙,影响了焊锡的流动;且端子是预镀锡板冲压成型,铁件的焊锡孔内壁无镀锡,会影响焊锡流动,导致端子背面的焊锡不足。

改完后铁件侧边及底部胶位完全去除,距离约0.9mm空间

1) 去除铁件侧边胶位塑料,增大焊接孔与侧壁间隙(由0.1mm增大至0.9mm),使焊接孔到铁件侧边都可被焊锡覆盖到。

2) 完全去除铁件底部胶位塑料,使目视可以直接观察底部透锡情况,如图1所示。

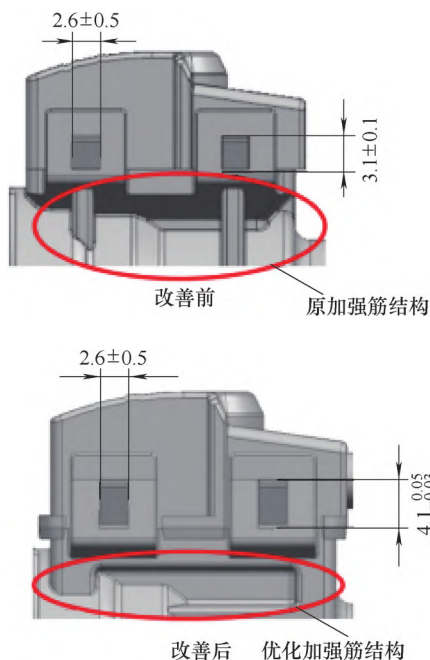
图3 卡扣整改

导电快插管接头在流转和装配过程中,上盖可能会受到外力作用,导致接头侧面卡扣松脱,这时也会造成整个电路断开,从而引起发动机故障灯亮,并报P12C200故障码。

1) 优化导电快插管接头侧面卡扣高度,由 $(3.1 \pm 0.1)\text{mm}$ 增加到 $4.1_{-0.03}^{+0.05}\text{mm}$ 。

2) 优化加强筋结构,增加卡扣强度,如图3所示。

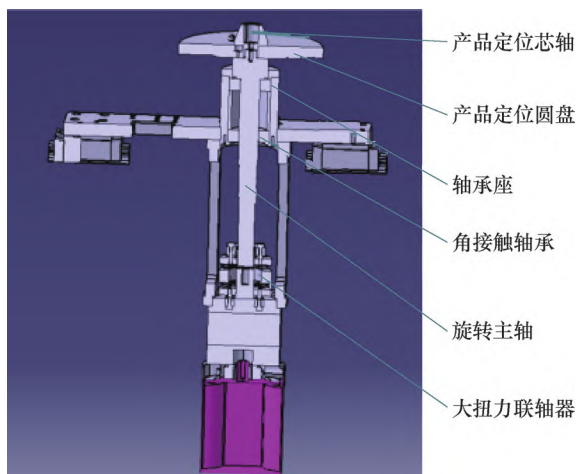
图4 旋转主轴机构

梳理自动变速器柔性盘总成的工艺流程，发现侧冲机夹紧压头与旋转主轴上的工件定位盘之间无导向定位连接，侧冲过程中的振动可能会导致夹紧压头与定位盘出现不同轴的情况，造成分度不均，增大了每次转角的误差，累积误差引起信号齿圈 $180^\circ$ 角度超差。

- 1) 优化轴向夹紧机构，夹紧时压头上的销轴插入产品定位圆盘的芯轴内进行定位。
- 2) 将原不调心轴承更换成调心轴承，从而保证旋转主轴与上夹紧压头绝对同轴，避免因不同轴造成分度不均的情况，消除角度旋转误差，如图4所示。

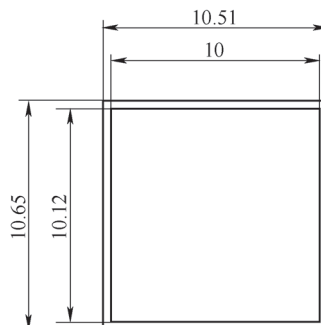
图5 凹凸模

故障分析发现设备在旋转时，有废料豆卡入工装与挠性盘之间的间隙，导致设备旋转不到位，导致产生信号齿筋宽度超差。进一步分析发现，凹模尺寸比凸模大0.5mm左右（相当于单边间隙0.25mm），而料豆尺寸与凸模基本一致，造成了料豆与凹模之间存在较大缝隙，无法含住料豆，导致部分料豆因设备振动等原因从凹模落入工装与工件的缝隙，阻碍工件旋转，造成旋转不到位，如图5所示（图中粗线代表凹模尺寸，细线代表料豆尺寸）。

解决办法：优化凹模图样尺寸，将凸凹模单边间隙由0.25mm减小至0.15mm。

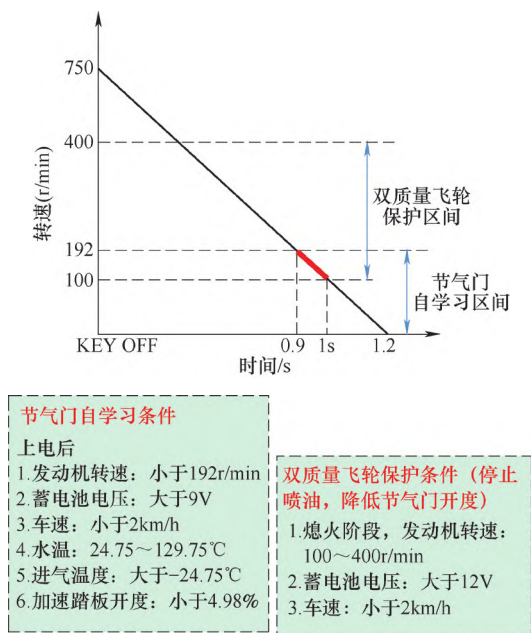
图6 策略图

在车辆发动机起动状态下，钥匙打OFF挡熄灭过程中，在转速下降至192~100r/min（约耗时0.9~1s）后立即上电，发动机在未完全停下就直接进入电子节气门自学习策略时（自学习区间：0r/min<转速<192r/min），同时激活了双质量飞轮的保护策略（飞轮保护区间：100r/min<转速<400r/min），导致电子节气门开度不能在限定时间内开到上止点（该上止点为检查上止点，时长约100ms，是初始位置+10°开度），进而导

致汽车发动机报P2163故障码（节气门无法达到上截止位故障）。由于P2163故障的发生，导致在下一个驾驶循环中要求进行强制TPS自学习。如果在TPS自学习过程中，一旦出现不满足自学习的条件，例如：车速大于2km/h，则汽车发动机故障灯亮并报出P2176故障码（节气门自学习条件不满足故障），如图6所示。

解决办法：结合双质量飞轮保护策略和电子节气门自学习策略，将原电子节气门自学习转速条件由0r/min<转速<192r/min改为0r/min<转速<64r/min，让两者转速不重叠。
