# 白车身电阻点焊飞溅原因及控制浅析

刘杰, 石增超, 梁波

赛力斯汽车有限公司 重庆 402247

**摘要:** 在汽车白车身制造生产过程中, 电阻点焊是板件连接的主要焊接工艺。但电阻点焊焊接过程中焊渣飞溅对白车身焊接质量影响较大, 还会导致设备故障等问题, 进而增加返修成本并降低生产效率。因此, 对降低电阻点焊白车身的飞溅成因分析与控制方法展开研究。通过对点焊飞溅的长期研究, 总结了飞溅产生原理及失效模式, 结合工厂实际生产情况统计, 提出了切实可行的控制方法及标准, 实际验证也有效降低了飞溅的发生概率, 提高了白车身焊接品质。

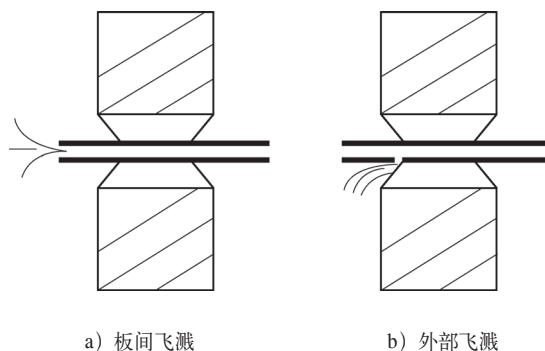
图4 焊点飞溅分类

化，最终液态金属在电极压力及自身膨胀力的作用下冲破塑性环的束缚发生飞溅。根据飞溅位置的表现形式，可分为工件间内飞溅和工件与电极接触面外飞溅，如图4所示<sup>[4, 5]</sup>。

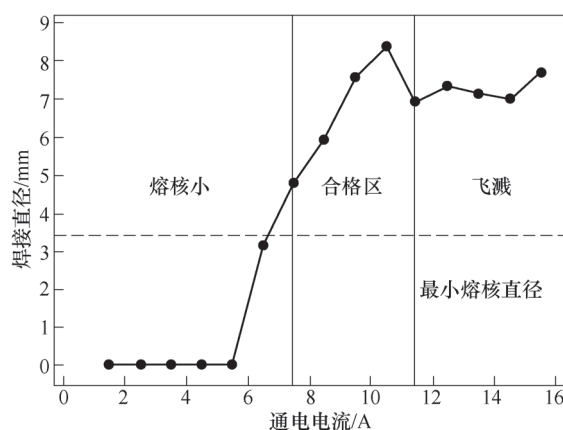
图5 熔核直径、电流与飞溅相关性

在飞溅调试优化过程中，在上述工艺过程因素排除后，仍存在飞溅情况。通过现场焊接试验数据，统计分析得出：电流和熔核直径、飞溅呈增强相关，通电时间和熔核直径、飞溅呈正相关，如图5和图6所示。

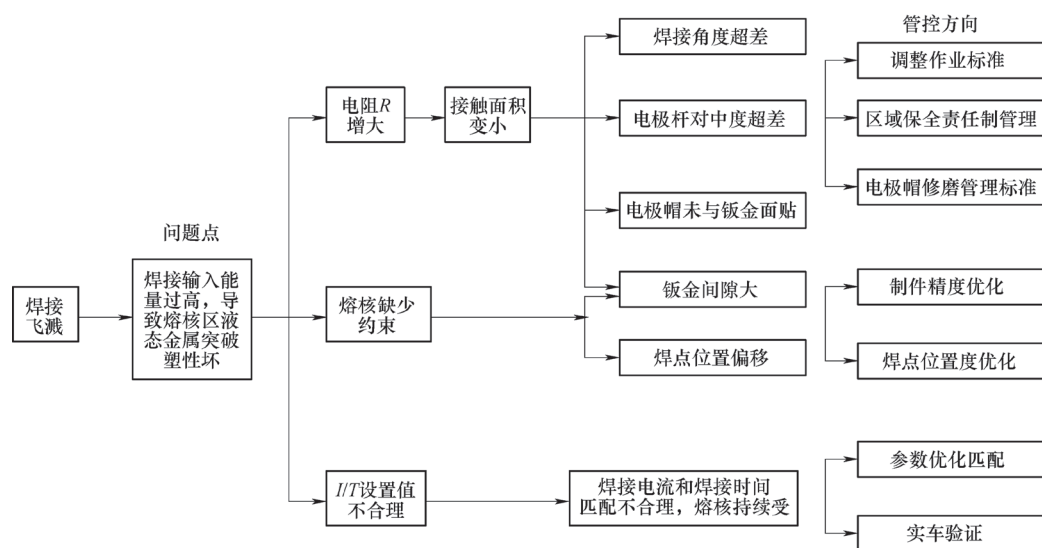
图7 焊点飞溅失效树

虽有各种各样的潜在失效模式，如图7所示，但实际生产中往往是过程影响因素较多，不考虑参数设置不合理原因，对某车型记录数据进行统计，其中电极帽垂直度超差原因占约60%，电极帽贴合度差原因占30%，其他如搭接间隙大等原因合计占10%，如图8所示。因此实际生产中设备原因导致的焊接轨迹偏差为导致焊接飞溅最主要原因。当设备垂直度、对中度、贴合度等外部条件均满足标准的情况下仍存在飞溅的时候，需要再从焊接参数角度进行优化。

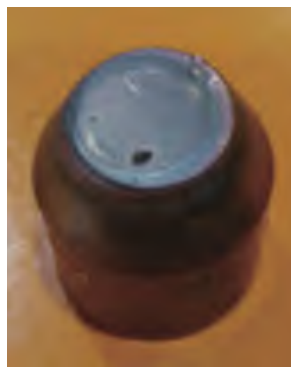
图9 缺陷电极帽示意图

2) 第二类，电极帽质量控制。需要对电极帽端面修磨轨迹或修磨后电极帽表面质量进行确认控制，包括表面清洁度、修磨端面平整度、端面直径（6~8mm）等。不能使用焊接端面有缺口、凹坑，氧化皮及端面直径不合格等的电极帽，如图9所示。

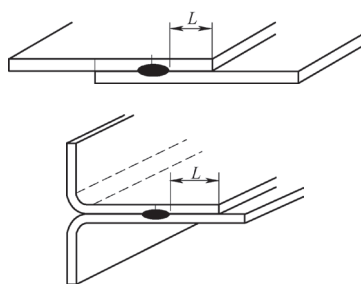
图10 焊点离边沿的距离要求

3) 第三类，焊点及焊接边相关控制要求。焊接过程需要对焊点位置、静臂贴件状态、焊钳与制件干涉状态进行控制，做到焊点位置分布合理，静臂保持贴合制件，焊钳无分流。比如当焊点位置处于制件止口边缘或R角处时，由于焊核位置靠近边缘，无法形成完整的塑性环对液态熔液进行有效包裹，此时则易发生

飞溅。因此对其位置进行要求：焊点边缘至工件板边的距离 $L$ 不小于焊点直径的 $1/2$ ，如图10所示。
