# 间接式冷凝器iCond的质量改进

上海马勒热系统有限公司 上海 201206

**摘要：**针对间接式冷凝器iCond的内漏、焊缝、底板位置度超差等质量缺陷，从冲压、装配、真空炉钎焊等工艺过程进行了全面分析，利用了柏拉图、鱼骨图等质量工具，结合使用DOE等验证方法，经过多轮试制，锁定了质量问题的关键，并制定了改善措施并实施，使产品质量达到了较高水平

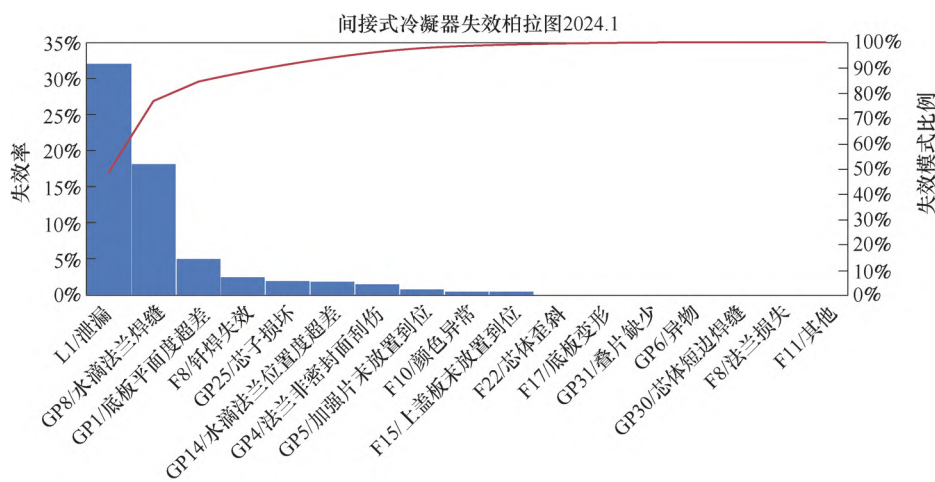
初步了解到的质量问题除了内漏，还涉及了不同位置的焊缝，法兰或水管位置度超差，底板平面度超差等各种问题。针对这些问题，通过柏拉图的分析，明确了最影响iCond质量的前三项失效分别为：泄漏、水滴法兰焊缝和底板平面度超差（见图1）。

图1 iCond失效模式柏拉图

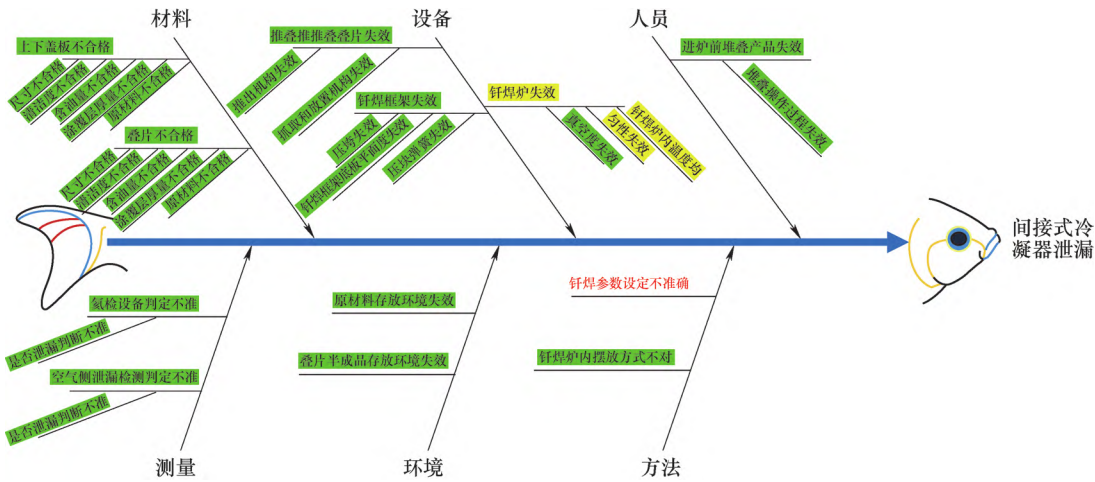
针对泄漏，通过鱼骨头分别从人、机、料、法、环等各方面分析了可能发生的原因（见图2）。

图2 iCond泄漏原因鱼骨图分析

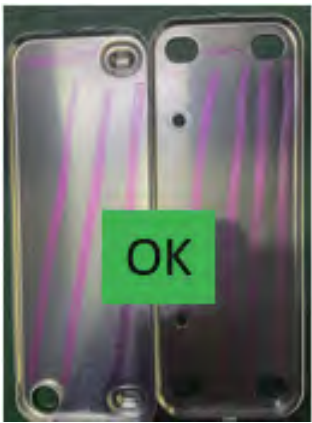
因为大部分泄漏发生在芯子高低压间的内漏，跟上下盖板关系不大，且经过分析清洁度含油量（见图3）等测试都合格，而叠片相关的尺寸等影响则比较大。

图3 上下盖板达因笔含油量测试结果

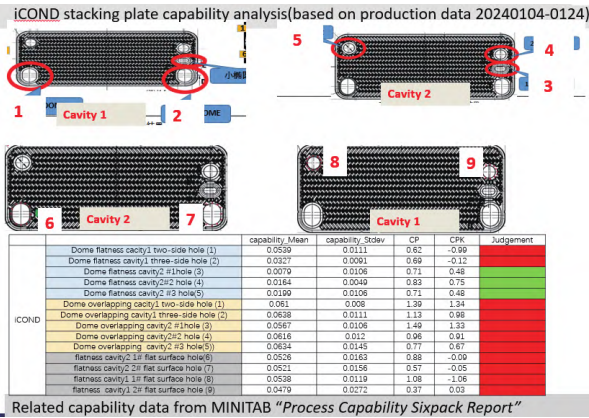
叠片为高速冲床冲压生产，经过跟踪叠片的关键尺寸数据，包括凸圆孔四周的平面度、凸圆孔和凸筋

高度差、圆孔槽平面度等的过程能力分析，发现某些尺寸有超差情况，且过程能力也很差（见图4）。

图4 iCond叠片关键尺寸过程能力分析结果

根据前文分析的泄漏因素影响，针对材料问题，基于叠片的尺寸报告，明确了叠片凸圆孔平面度，圆

孔槽平面度等几个关键尺寸有超差，通过在其对应模具位置增加或减少对应的垫片以调节冲压深度，同时微调模高速度压力等工艺参数，逐渐摸索出了模具冲床运行比较适合的状态，经过后面的过程能力分析，各项关键参数过程能力都比较稳定（见图7某一个凸圆孔尺寸过程能力），对泄漏的改善贡献比较突出。

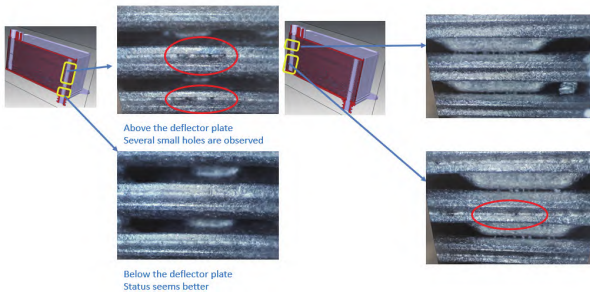
同时，通过对泄漏件的切割及金相分析，发现在iCond特殊叠片上下凸圆孔的焊接质量有明显的差异（见图5），又做了CT分析也发现了特殊叠片上下凸圆孔的焊接质量有同样趋势。根据iCond的结构分析，因为有特殊叠片（见图6中的绿线位置），导致特殊叠片阻挡了水汽和油气充分的排掉（主要为图6中A、B位置），从而影响焊接质量造成泄漏。要改善这方面的影响，需要对真空钎焊的除脂段程序进行优化。

图5 泄漏件泄漏位置分析

针对钎焊除脂段程序，对比了全球范围内公司其他工厂真空钎焊的参数设置逻辑，将除脂段的设定温度从480℃提高到了540℃，这样更利于水汽及油气快速的排除，保持真空炉内氛围更优。

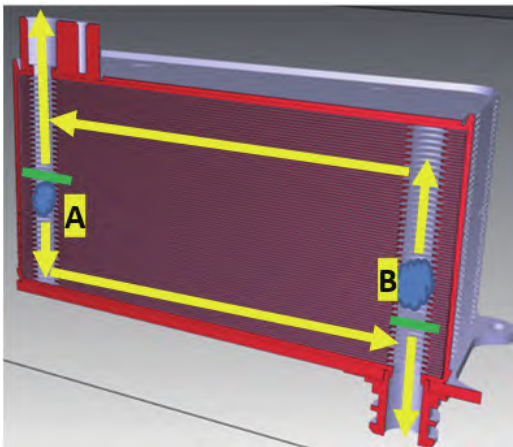
图6 iCond内部特殊叠片位置（绿线处）

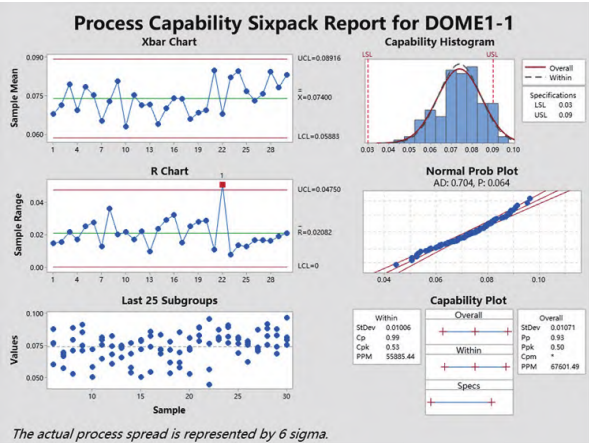
图7 模具冲床调整后关键的凸圆孔尺寸过程能力分析
