# 铰链弹簧磷化后断裂失效分析及改进

张陈仓, 李梅花, 何利, 冯爱民

吉利汽车集团有限公司 浙江宁波 315336

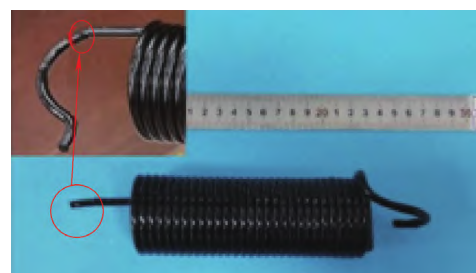
图1 断裂弹簧

断裂铰链弹簧如图1所示, 红圈所示为断裂部位, 箭头所指断裂位置对应未断前的完整形貌。断口正面宏观形貌如图2所示, 弹簧断裂位置在挂钩杆部弯折处, 断口断裂走向明显, 终断区(剪切唇)占外圆一

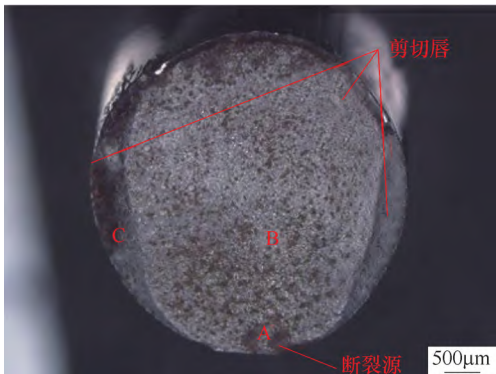
图2 断口正面宏观形貌

周3/4以上，说明在拉应力作用下断裂。断裂源位于弯折处内侧表面，此处堆积锈蚀，断裂源对侧沿圆周1/3的区域，表面红锈堆积，其余断裂扩展区为红锈呈斑点分布。

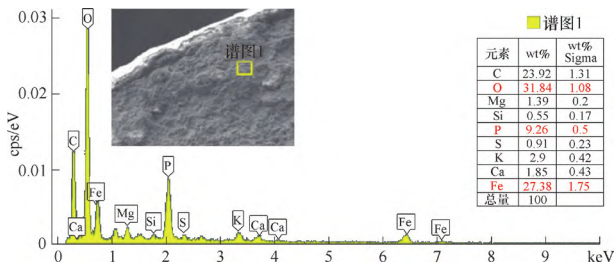
图3 能谱检测位置

能谱检测断口开裂源红锈堆积处，检测位置及结果如图3所示。检测结果显示，除碳（C）、氧（O）及铁（Fe）元素外，磷（P）元素较多，弹簧表面经磷化处理，说明开裂源处的锈蚀为磷化液渗入导致。

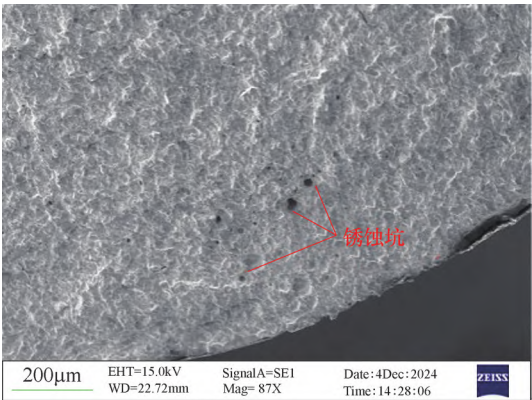
a) 断裂源区（A位置）

其中，图4a中断裂源区表面锈蚀严重，孔洞及凹坑均为氧化锈蚀坑，部分原始断口形貌造破坏，但能识别出沿晶形貌、撕裂棱及少量韧窝；图4b中扩展区微观形貌为沿晶形貌、撕裂棱及少量韧窝，沿晶裂纹明显；图4c剪切唇形貌主要为韧窝。结合宏观形貌分析，弹簧在拉应力的作用下脆性断裂。

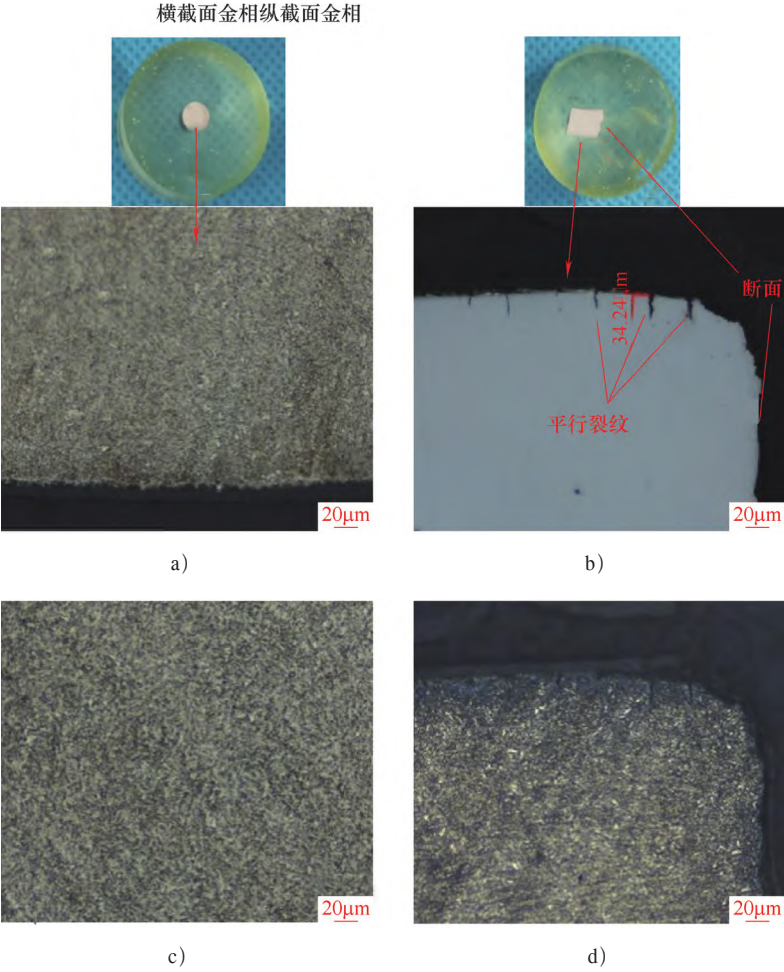
图5 金相分析

横截面取样为断口往下3cm处，纵截面取样沿开裂源处轴向切开断口。图5a所示为弹簧横截面表面金相组织；图5b所示为断裂源处纵截面未侵蚀金相；图5c所示为弹簧横截面心部金相组织；图5d所示为断裂源处纵截面侵蚀后金相组织。

弹簧金相组织为回火屈氏体 表面未见脱碳及增碳，裂纹源附件外圆表面存在多条与断裂方向平行的微裂纹，微裂纹两侧无氧化脱碳，说明材料脆性大，

有延迟开裂的倾向。

- 1) 因弹簧硬度本身已在技术要求的中值，为了保证零件的强度，高温回火温度不宜变动，建议改进去应力回火工艺，减少残余应力。据悉生产厂家的去应力回火工艺为（360±15）℃保温35min，去应力回火温度偏低，建议调整（390±10）℃保温35min。
- 2) 弹簧表面处理（磷化后电泳）工艺会带入氢，而现行工艺中除了表面中和清洗，没有去氢处理工艺过程，建议表面处理后增加热除氢工艺<sup>[7]</sup>。
