# 46MnVS5非调质钢胀断连杆 掉渣原因分析及改进

**摘要：**用户在使用46MnVS5胀断连杆进行胀断加工后发现胀断处表面出现掉渣现象。采用宏观检验、化学成分分析及金相检验等方法对掉渣产生的原因进行了分析。结果表明：46MnVS5连杆胀断区域表面因晶粒大小不一致导致组织不均匀，连杆表面不同区域的断裂脆性不一致，导致在胀断过程中裂纹扩展速度和方向不稳定。在胀断加工时裂纹从内表面切割线处向外表面扩展，到外表面时因断裂脆性不一致导致裂纹扩展速度也不一致，进而产生向其他方向延伸的二次开裂裂纹，这种与主裂纹不在一个平面的二次开裂裂纹扩展到与主裂纹汇合时就会产生断面不平甚至掉渣现象。

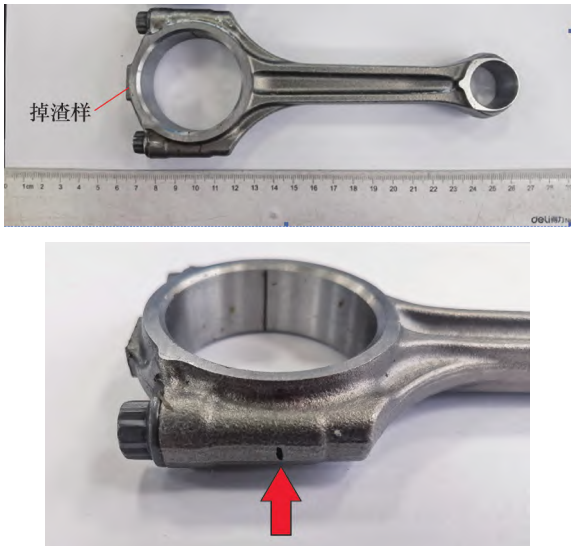
图1 掉渣样宏观形貌

46MnVS5钢连杆胀断处掉渣样宏观形貌及连杆大头胀断处外表面掉渣部位宏观形貌如图1所示，其中箭头所指为胀断处掉渣部位。

掉渣处位于胀断面螺纹孔外侧的纵向凸起处及过

渡区外表面，为一处长条形孔洞，把连杆大头胀断处打开后发现，断裂源为大头内壁表面的预制裂解槽处，然后开裂向外扩展，最终在螺纹孔外侧的纵向凸起处断裂，掉渣即发生在此终断区表面。终断区断面很不平整，起伏较大，掉渣处尤为严重，断裂面未发现其他

宏观检验表明，连杆大头胀断处掉渣发生在胀断面螺纹孔外侧的纵向凸起处及过渡区外表面，为一处长条形孔洞。把连杆胀断处打开后发现，断裂源为大头内壁表面的切割线处，然后开裂向外扩展，最终在螺纹孔外侧的纵向凸起处表面断裂，掉渣即发生在此终断区表面。终断区断面很不平整，起伏较大，掉渣处尤为严重，断裂面未发现其它冶金缺陷。以上现象说明连杆掉渣发生于终断区外表面，即螺纹孔外表面的纵向凸起处与过渡区表面。

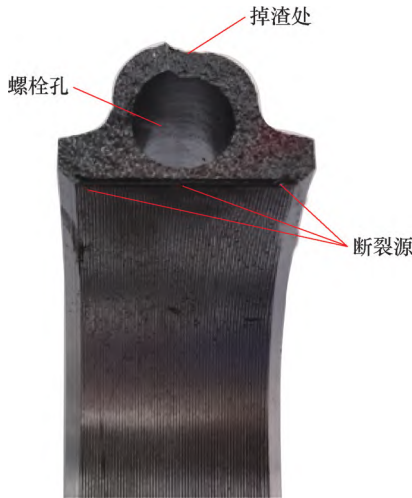
图2 断面宏观形貌

冶金缺陷，连杆大头胀断处打开后断面宏观形貌如图2所示，其中终断区断面粗糙不齐。

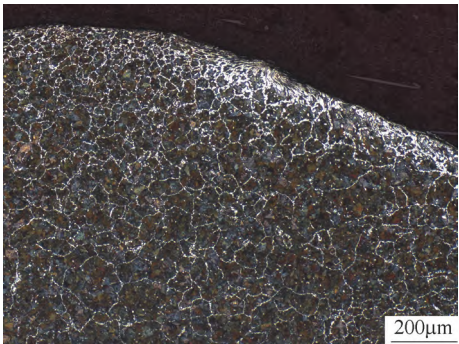
图3 表面组织微观形貌

取连杆大头胀断处掉渣部位横向磨制后检验，发现螺纹孔外侧的纵向凸起处显微组织为珠光体和沿原奥氏体晶界分布的铁素体，此处晶粒大小不一且个别晶粒较粗大，存在明显的混晶现象，表面脱碳层深度为0.20mm左右，掉渣处一侧凸起处及过渡区附近表面

组织微观形貌如图3所示。

金相检验分析，螺纹孔外侧的纵向凸起处显微组织为珠光体和沿原奥氏体晶界分布的铁素体，此处晶粒大小不一且个别晶粒较为粗大，存在明显的混晶现象，表面脱碳层深度为0.20mm左右；而另一侧未掉渣螺纹孔外侧的纵向凸起处显微组织为珠光体和沿原奥氏体晶界分布的铁素体，此处晶粒均匀，表面脱碳层深度为0.25mm左右。连杆基体组织为珠光体+网状铁素体，为连杆正常组织。

1) 46MnVS5钢连杆大头胀断处出现掉渣的主要原因因为材料表面存在的混晶组织有关。

2) 通过优化加热工艺后（均匀加热，避免局部过热、合理保温时间保证充分奥氏体化但不过长等），均匀了组织，掉渣问题得到了彻底解决。

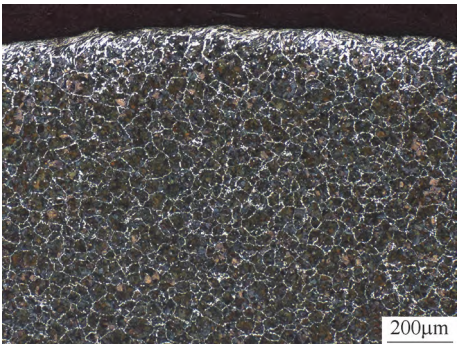
图4 另一侧表面组织微观形貌

而另一侧未掉渣螺纹孔外侧纵向凸起处表面组织微观形貌组织为珠光体和沿原奥氏体晶界分布的铁素体，如图4所示，此处晶粒均匀，表面脱碳层深度为0.25mm左右。连杆基体组织为珠光体和网状铁素体。
