# 粉冶齿环与钢制齿轮激光焊接工艺研究与应用

神龙汽车有限公司 （湖南襄阳 441004） 杨月华 冯德学

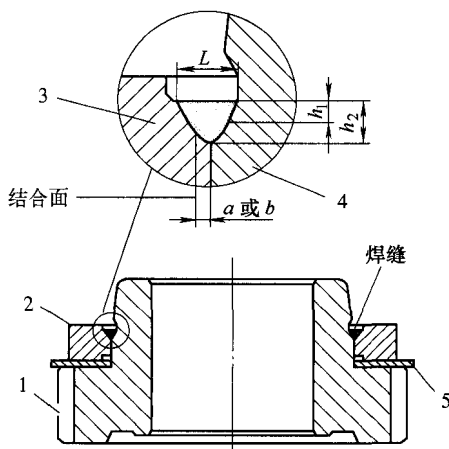
图 3

焊缝工艺技术要求: 主要包括有效焊缝深度 $h_1$ , 焊缝总深度 $h_2$ , 焊缝宽度 $L$ , 焊缝偏离 $a$ 或 $b$ , 说明如图3、表2、表3所示。

1、4. 从动齿轮 2、3. 齿环 5. 垫片
