# 一种前大梁的制作方法

□ 上汽通用五菱汽车股份有限公司/韩海博 霍会荣 乔晓勇 朱万山 陈伊娜

通过分析总结CN180S前大梁从产品造型、工艺排布、加工调试到后期质量提升的四个过程，介绍了一种常见的前大梁的制作方法。

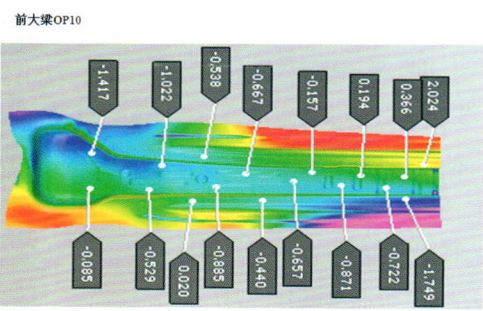
图 2

通过对OP10拉延工序件CAE回弹分析（见图2），可以看出法兰边回弹严重，超差最大2mm，上平面基本没问题，但大端端头下沉严重最大1.5mm。

(2) 回弹补偿流程。图3为一种常见的回弹补偿流程，通过参照OP30（切边后回弹）分析值以及以前项目前大梁经验，对此做回弹补偿。OP20模具型面与OP10补偿后型面一致，但OP30整形下凸模型面上平面与产品一致，侧壁根据回弹分析值及以往经验做回弹补偿。

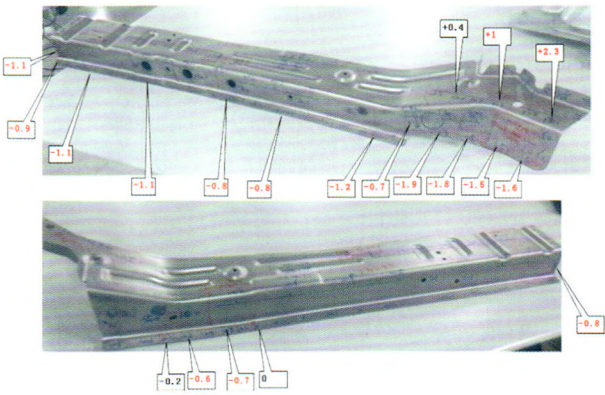
图 5

第一轮质量提升后制件检测数据如图5所示：与中大梁搭接型面，前大梁上平面超差2.3mm，小端端头负回弹，法兰边侧壁下沉。
