# 车削汽车变速器齿轮轴问题分析与解决

**摘要：**以车削某汽车变速器齿轮轴为例，从夹具分析、温度影响、刀具磨损、检测与稳定性等角度对数控车床在加工中遇到的问题进行分析，并提出解决方法。通过控制机床精度达到提高产品质量和生产效率的目的。

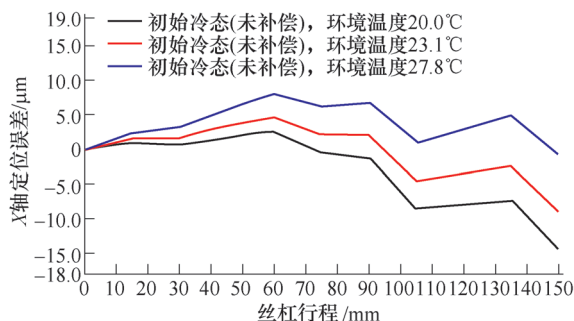
图4 定位精度曲线

对一批零件进行测试,检测结果显示 $C_m$ 为1.55, $C_{mk}$ 为0.48。零件直径从第12件开始出现异常,第31件后除个别外趋于稳定。12~31号直径尺寸波动明显,且有明显下降趋势,这种趋势不符合刀具磨损的理论规律,必须查找原因。

经分析,产生这种现象的原因是该机床X轴采用单支撑形式,加工过程中因温度影响而产生零点漂移现象。前12件温度上升较慢,对丝杠的影响较小;从第12件开始温度影响增加,导致丝杠“伸长”;在第31件以后由于温度平衡而趋于稳定。前面所提到的X轴误差放大效应,在这里明显体现。

在X轴丝杠轴承座用温度枪量取温度,通过激光干涉仪进行记录。轴承座温度分别在20.0℃、23.1℃和27.8℃时绘制定位精度曲线(见图4)。横坐标为丝杠行程(0mm处为丝杠固定端,150mm处为自由悬伸端),纵坐标为定位误差。取横坐标150mm处为参照,在20.0℃时,定位误差为 $-14.4\text{ }\mu\text{m}$ ;在23.1℃时,定位误差为 $-9.0\text{ }\mu\text{m}$ ;在27.8℃时,定位误差为 $-0.7\text{ }\mu\text{m}$ 。可知丝杠定位误差随温度升高而减小。当轴承座温度达到27.8℃后,温度不再上升,说明丝杠机构达到热平衡状态。在27.8℃时,曲线的定位误差最小,说明定位精度在此温度下相对稳定。

在轴承座上放置温度传感器,多次测量定位精度,进一步提取样本数据,绘制行程-定位精度曲

线。将测量的数据与数控系统进行连接，将测试结果输入在软件当中进行模拟分析，模拟出“定位误差补偿”的趋势，对机床进行实时在线补偿。通过大量数据采集，依次进行调整，达到丝杠稳定的最佳状态。

采用这种补偿方法可以减少机床的热机时间，在最短时间内保证机床热平衡精度稳定。通过实施此种补偿方法，对单支撑丝杠结构的机床进行补偿调整，使得X轴丝杠精度得到一定程度的修复，同时也为单支撑丝杠结构因热平衡设计造成的失误提供了一种补救修正方法。
