CPH2 Audi C 作为第 4 车型集成到批量线体, 与批量车型 Tharu/Karoq/Tharu BEV 共线生产, 因不同车型尺寸差异性导致现有的停止位无法满足 Audi C 共用需求。本文从辊床更换、辊床改造等多方向进行了方案规划, 基于经济性、改造时间及改造难度, 最终选择通过对辊床改造实现了双停止位功能, 满足了 Audi C、Tharu 和 Karoq 车型辊床的共用。

□ 上汽大众汽车有限公司 杨金帅 于世琳 杜朋

# 白车身主线辊床双停止位的应用及拓展

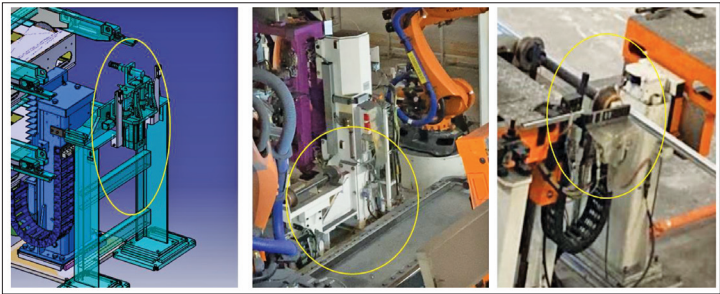
图 1 Audi C 线体辊床前后端具体工况

Audi C 车型尺寸相对于 Tharu/Karoq X 向长了 664mm, 车型尺寸差异较大, 如图 1 所示, 车型尺寸具体差异见表 1。

1) Framer 夹具需满足重心要求, Docking 接口居中。在原有停止位基础上, Audi C 车体后部在 Frame 框架外, 定位焊接夹具无法满足定位要求。

2) 在原有停止位基础上, Audi C 车体后部与焊接机器人过近, 无法焊接车体尾部焊点。

轮罩滚边工位: 在原有停止位基础上, Audi C 车体后部与胎膜距离太远, 无法滚边。

1) 车顶胎膜工位: 在原有停止位基础上, 车顶与二楼开口处位置不居中, 机器人无法把 Audi C 胎膜放到车身顶盖处, 与平台刚性结构干涉。

2) 车顶胎膜工位: 在原有停止位基础上, 激光焊接机器人无法焊接 Audi C 车体尾部焊缝。

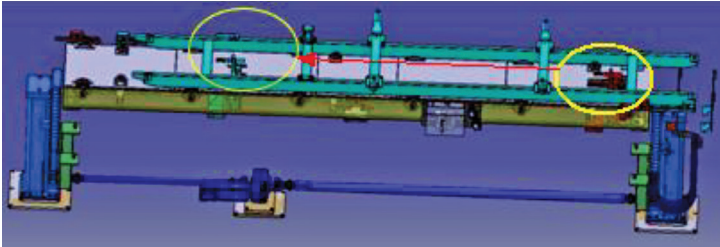
图 2 辊床改造详情图

如图 2 所示, 机械方面方案可行, Stopper 机械动作要求: 雪橇第一个横梁完全跨过 stopper 单元后, stopper 开始升起来, 并且在下一个横梁未跨过后必须完全升起来。

3) 方案三: 将 stopper 在台面上移位后置。

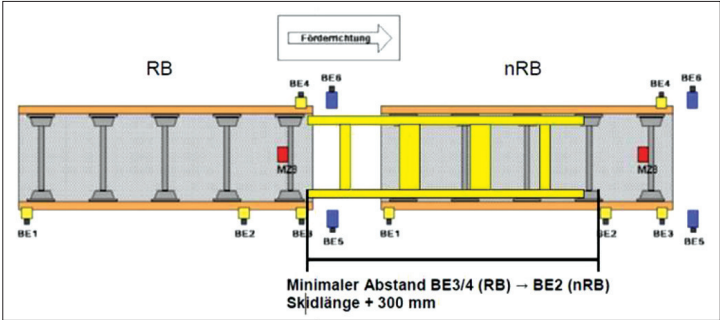
图 3 德国大众康采恩标准

按照德国大众康采恩标准, 上一个工位停止位 BE3/4 到下一个工位的减速位 BE2 距离 > 雪橇的长度 +300 mm, 如图 3 所示。其目的是保证雪橇在下一辊床低速运行之前离开后面的辊床, 进车和出车交替得到保障, 如图 4 所示, 确保线体安全运行。

全距离需求：上一个工位停止位 BE3/4 到下一个工位的减速位 BE2 距离  $L >$  雪橇的长度  $+300\text{ mm}=5300\text{ mm}$ 。

2) 轮罩滚边工位：  
 $L=5187\text{ mm} < 5300\text{ mm}$ ，安全距离不满足需求。

改造方案：S340 工位 BE3 传感器前移  $300\text{ mm}$ ，S350 工位（新建视觉补焊工位）固定滚床需移位  $300\text{ mm}$  来保证和目前现场间距相同，前移后轮罩滚边工位与视觉补焊工位之间需增加一个单滚。更改后，满足安全需求。

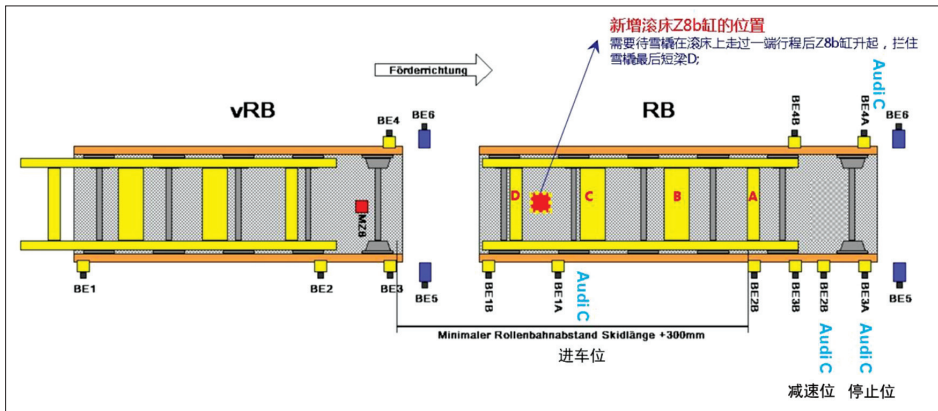
图 5 辊床改造电气方案详情

针对 Audi C 车型, 需新增 4 组传感器: 1 个传感器为进车位检测, 2 个传感器为减速位检测, 另一个为线体停止位检测, 如图 5 所示。安

主要控制元件问题，之前使用 S11 MOVIFTI 配置 AMX1001，现在需要使用 S12 MOVIFIT 配置 AMX1004。原因说明如下：

- ① AMX1001 Movifit 不支持双停止位；
- ② AMX1004 模块支持双停止位：此模块比 AMX1001 多出一组接口；
- ③ Tunkers 没有此类运用，电气没有过此功能测试。

综上：双停止位可行，更换 AMX1001 为 AMX1004。不过 Tunkers 无实际运用，需进行相关测试验证。根据 SEW 提供手册 AMX1004 可满足需求。

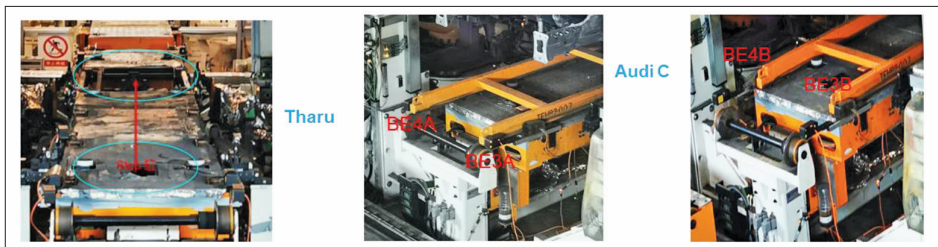
图 7 Framer1 现场测试工况图

现场在 Framer1 工位进行了双停止位的改造和功能性验证, 详情如图 7 所示。①滚床 MOVIFIT 更换为型号 S12 MOVIFIT, 新增 4 个新车型的位置传感器, 测试滚床双停止的可行性及稳定性——测试结果: OK; ② Stop 气缸前置改为后置, 测试功能性是否正常——测试结果: OK。

频器后, 因不带安全输出功能: 24V 输出, 无法提供滚床阀岛的安全电。临时措施: 短接安全电, 让阀岛正常工作; 后续措施: ①建议更换带安全输出功能的 S12A 变频器 (现场采用方案 1); ②采用外部区域 K 箱供电。缺点: 需要重新走线, 加 HARTING, 进坦克链, 影响滚床作为独立单元的一致性。
