# 厚壁奥氏体不锈钢高压容器焊接研究

贵州航天乌江机电设备有限责任公司 （遵义 563003） 龚鹏程 张玉峰

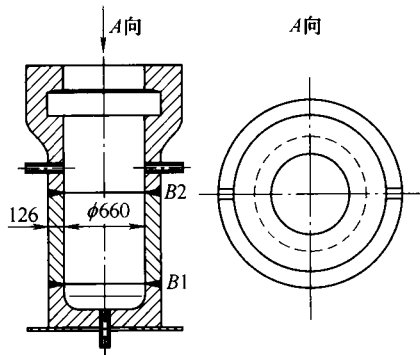
图 1 主筒体

我公司给中国台湾某公司生产的 300L 萃取设备主筒体设计压力为 35MPa，属Ⅲ类高压容器，筒体内径为 660mm，筒体壁厚为 126mm（见图 1），要求焊缝表面质量按 JB/T 4730.5—2005 标准进行 100% 渗透检测，Ⅰ级合格；焊缝内部质量按 JB/T 4730.2—
