# 42CrMoL 钢环锻件形变过烧的研究

张家港海陆环形锻件有限公司 (江苏 215626) 邱冬华 黄 诚 吴君三 戴玉同 宋亚东

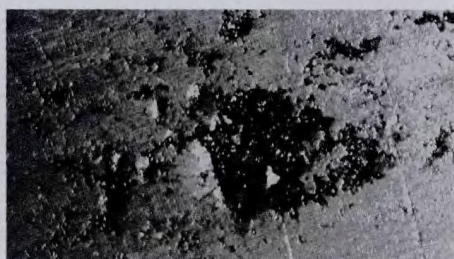
图3 宏观检查

在环锻件中心缺陷处切取横截面，如图3所示。从图中可发现，试样表面处出现大量的孔洞及粒状形貌，且试样的裂纹从内部向外部裂开，呈疏松状、海滩状花样。

据“形变过烧”特征的描述，“形变过烧”的本质为合金工具钢在锻造时，其加热温度接近钢的液相点，由于形变速度过大，机械能转化为热能，致使其形变量较大的局部区域甚至滑移面温度上升至液相点以上而导致“过烧”。与热处理加热过烧的相同点是都有液相出现，但两者的表现形式却截然不同。热处理过烧是由外部开始，在外观上为网裂、沿晶氧化；而“形变过烧”则从内部发生，工件表面完好，内部呈疏松状，在裂面上能找到液相出现的痕迹，如海滩状花样、熔池现象等。因此，通过外观，其特征符合孙象明先生提出的“形变过烧”特征。

(2) 通过宏观检查可知, 试样表面处出现大量的孔洞及粒状形貌, 且试样的裂纹从内部向外部裂开, 呈疏松状、海滩状花样。

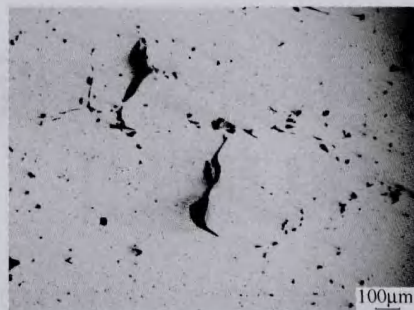
图4 金相照片

(1) 金相组织 在试样中心处截取一典型小试块进行金相观察。先将试块进行研磨抛光，直接在金相显微镜下观察，如图4所示，可发现试样中存在较多的细小孔洞，且部分孔洞沿原奥氏体晶界处

呈熔化状态分布。

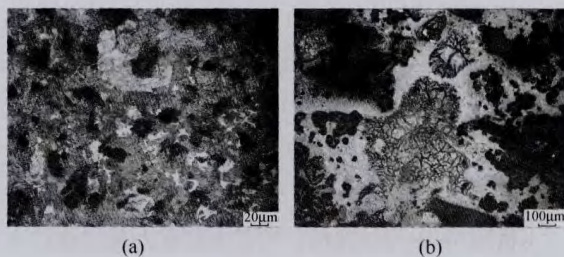
图5 金相组织

将试样经4%的硝酸酒精溶液腐蚀后，可以得出试样的组织为珠光体和少量铁素体组织，但是孔洞数量较多，较均匀分布于所示视野中，如图5a所示。

从图5b高倍照片中，可以发现组织中存在典型的高温莱氏体组织，莱氏体组织呈鱼骨状形貌，这种莱氏体的形成温度较高，最少在 $A_1$ 线以上才能出现，且在含碳量较高的金属材料中才能出现。然而，由于锻件始锻温度较高，且中心部位处温度很高，经轧制后，工件塑性变形剧烈，金属材料内部位错大量增殖，同时晶粒细化，晶界增多，使得大量的碳原子通过位错和晶界进行迁移。当大量的碳原子富集时，加之由于热塑性变形而导致材料内部温度的上升，即可发现高温态鱼骨状莱氏体组织。

(3) 通过金相观察可知, 试样的基体组织为珠光体和少量铁素体组织, 但缺陷处大量的孔洞沿原奥氏体晶界处呈熔化状态分布, 组织中发现高温态鱼骨状莱氏体组织。同时可以观察到大量的熔坑与熔池形貌, 即材料的失效形式为“形变过烧”。
