# 汽车发动机正时链条盖快速样件加工工艺

■ 广东鸿图南通压铸有限公司（江苏 226300） 林爱绵 纪亚洋 顾仁军

**摘要：**对汽车发动机正时链条盖的快速样件加工工艺、夹具设计方案与夹具功能特点进行了详细的分析，并分析了CNC加工工序中遇到的制约生产的技术问题产生的原因，给出了具体可行的解决方案。

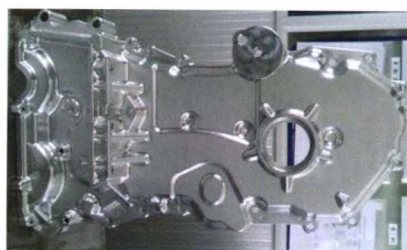
图1 正时链条盖半成品

图1、图2为我公司承接的某汽车公司的一款乘用车发动机使用的发动机正时链条盖，此链条盖用于2.0和2.0T两款高性能发动机上，在开发初期发现并改进新产品设计缺陷，避免新产品投产后造成的设变成本损失，快速样件正好是用于发动机在前期开发前期性能测试、缺陷的发现以及验证产品的特性。由于模具和夹具的开发周期较长，为了缩短汽车在研发过程中的周期，往往用铝块进行快速加工，使得前期的开发时间以及开发成本大大降低。这也是为什么很多产品样件都是使用快速加工的原因之一。

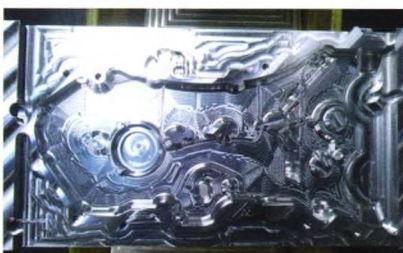
图6 机加工一序加工完图片

OP10工序加工采用立式数控加工中心，通过铝块的T型槽将铝块压在机床上。加工铝块的两面以及X方向和Y方向基准加工，并且粗加工铝块（见图5），粗加工结束后对产品进行精加工，周边过孔加工以及销钉孔的加工。这样的工艺是保证所有孔在同一序加工，保证了孔的位置度（见图6）。
