## 某多用炉爆炸案例分析

刘久成

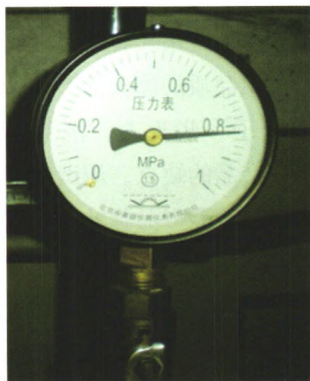
图1 前室高压氮气管道压力

（2）对高压氮气控制系统进行检验 高压氮气管道压力（见图1）正常及手阀处于打开状态；现场模拟前门下限位时充高压氮气电磁阀不能导通；检查发现控制柜内前室压力开关继电器吸合（见图2），代表前室压力满足前室压力开关设定值（实际上不应该有压力，与大气相通压力应该是零）。前室压力开关设定值80Pa（见图3），设定值正常，怀疑开关检测孔阻塞并对

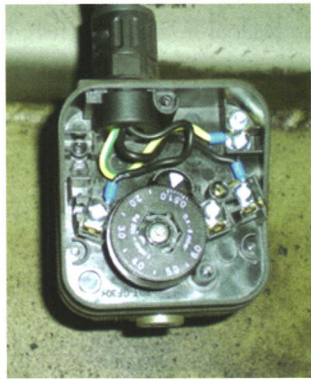
图3 前室压力开关

压力开关进行轻轻敲打，此时控制柜内压力开关继电器断开，模拟前门下限高压氮气供应正常。将前室压力开关拆卸发现有炭黑粉末堵塞，清理后再次安装后多次模拟试验高压充氮正常。

定制完整的检修计划，列举完善的检修清单，定制严格的检测检修标准，实施严格的检修过程。安全一定要以预防为主，把隐患扼杀在萌芽之中，避免造成重大的人员伤亡和财产损失。

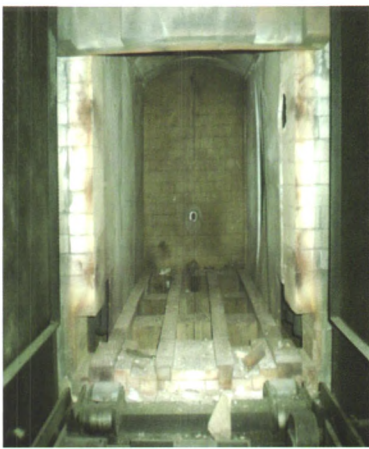
图4 爆炸后的炉膛

由前室压力开关阻塞引起的前室压力开关检测到的炉内压力不准确，压力虚高，导致在关闭前门后炉内形成负压的情况下未能及时充高压氮气填充炉压和置换炉内空气，而此时RX气仍继续通到炉内后室，当后室的

CO+H<sub>2</sub>与氧气的混合比例达到爆炸范围，关闭前门 15min后设备在加热室爆炸，巨大的冲击力把加热室一侧炉罐全部震碎，中门的中间向炉外凸起，两侧炉墙砖不同程度损坏，前门冲出损坏（见图4）。
